Fördjupad stabilitetsutredning Gamleby hamn

PM Geoteknik

DOKUMENTNAMN: 1125-PM-01 Geoteknik REV01

DATUM: 2024-04-24 (REV01: 2024-07-05)

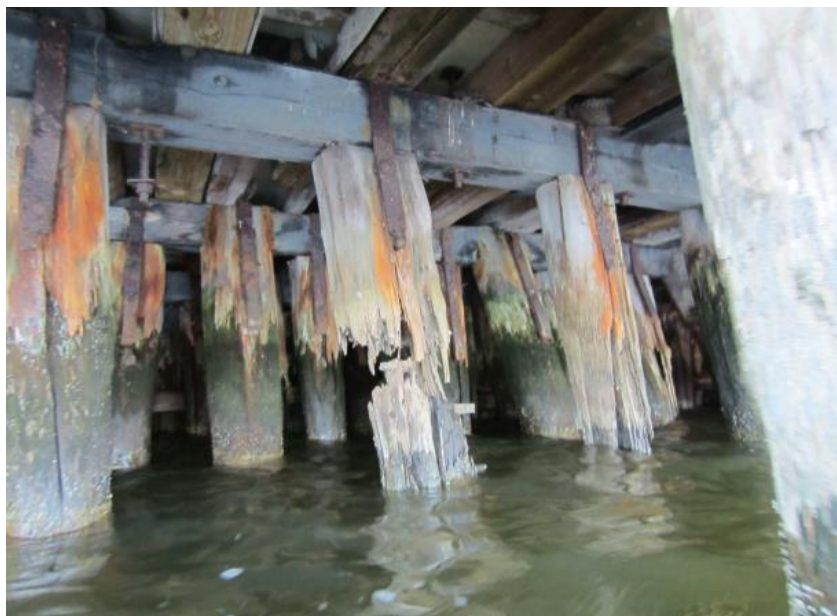
Eventuella lagningar och förstärkningar av kajkonstruktionen skulle innebära att man avlägsnar pålar då dessa har ruttnat eller knäckts, se Figur 5-7 som exempel. Avlägsnandet av pålar skulle kräva att man avlägsnar den ovanliggande betongplattan, vilket i sig skulle innebära att man river den. Lagning av befintlig kaj skulle således innebära en totalreovering av kajen, vilket är det som rekommenderas i denna

Figur 5-7 - Exempel på pålar vars tekniska livslängd är uppnådd vid kajen. (Marcon 2013)

PM. Att laga konstruktionen innan total renovering krävs skulle också inneburi stora svårigheter på grund av hur tätt pålarna står med varandra. Att laga enskilda pålar i pålrader längre in än de yttersta anses mycket svårt då dykare i de flesta fall inte kunde ta sig in dit, likaså om man ska ta med material och verktyg för lagning.

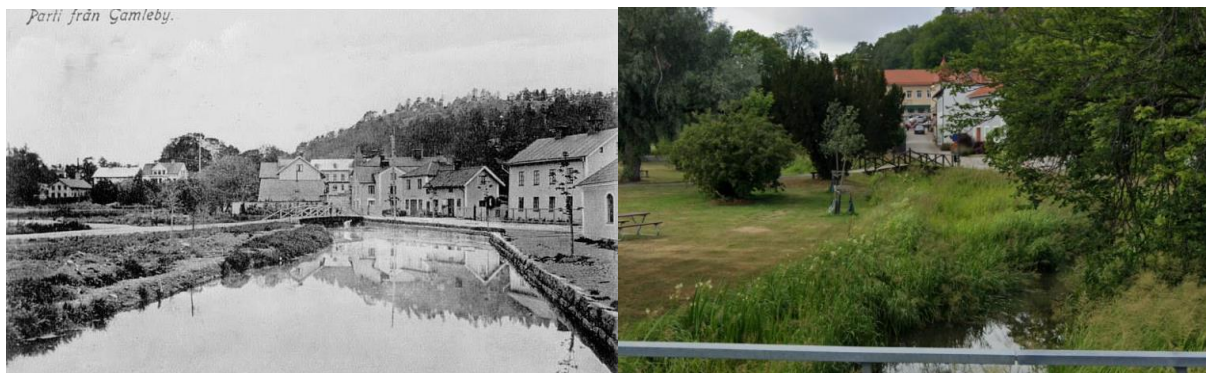
En del strandskoning som troligen är förstärkt med rustbädd kan noteras längs sträckan från gammalt brofundament. Aktuell sträcka är kraftigt övervuxen vilket kan urskiljas från historiska ortofoton och gamla bilder från markvy, se Figur 5-8.

Figur 5-8 - Äldre vy av Gamleby ån vid cirka 0/189 jämfört med befintliga förhållanden.

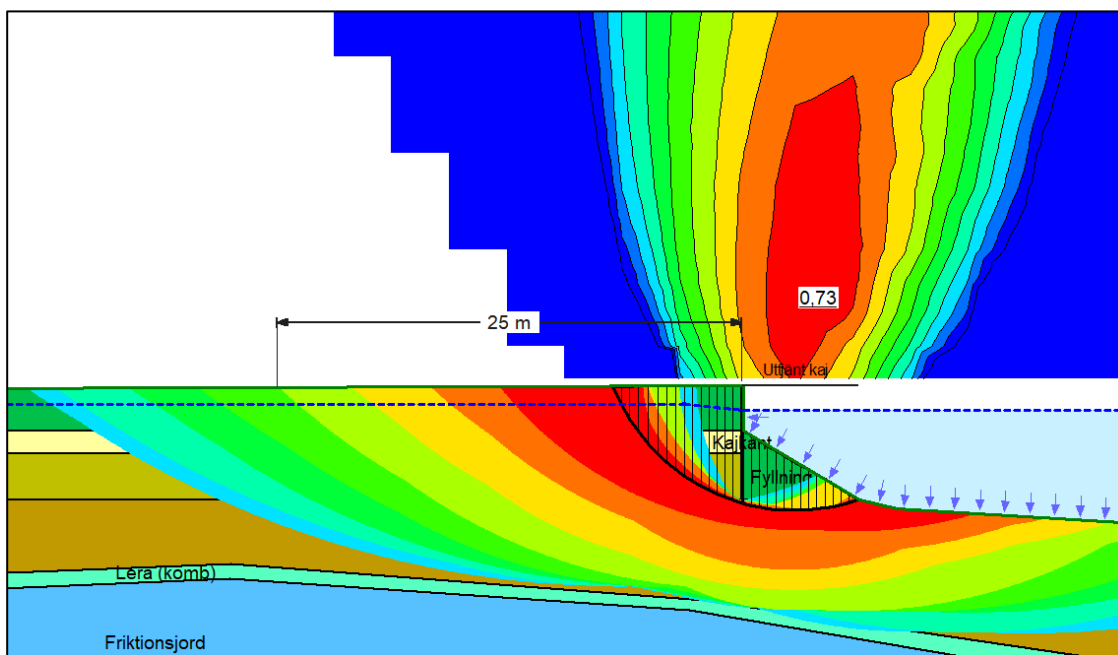
Figur 7-1 - Beräknade glidytor där stabiliteten bedöms vara under 1,0 är innanför 25 m området.

Avspärningar krävs för kajen samt 25 meter från kajens bakkant, se Figur 7-1.

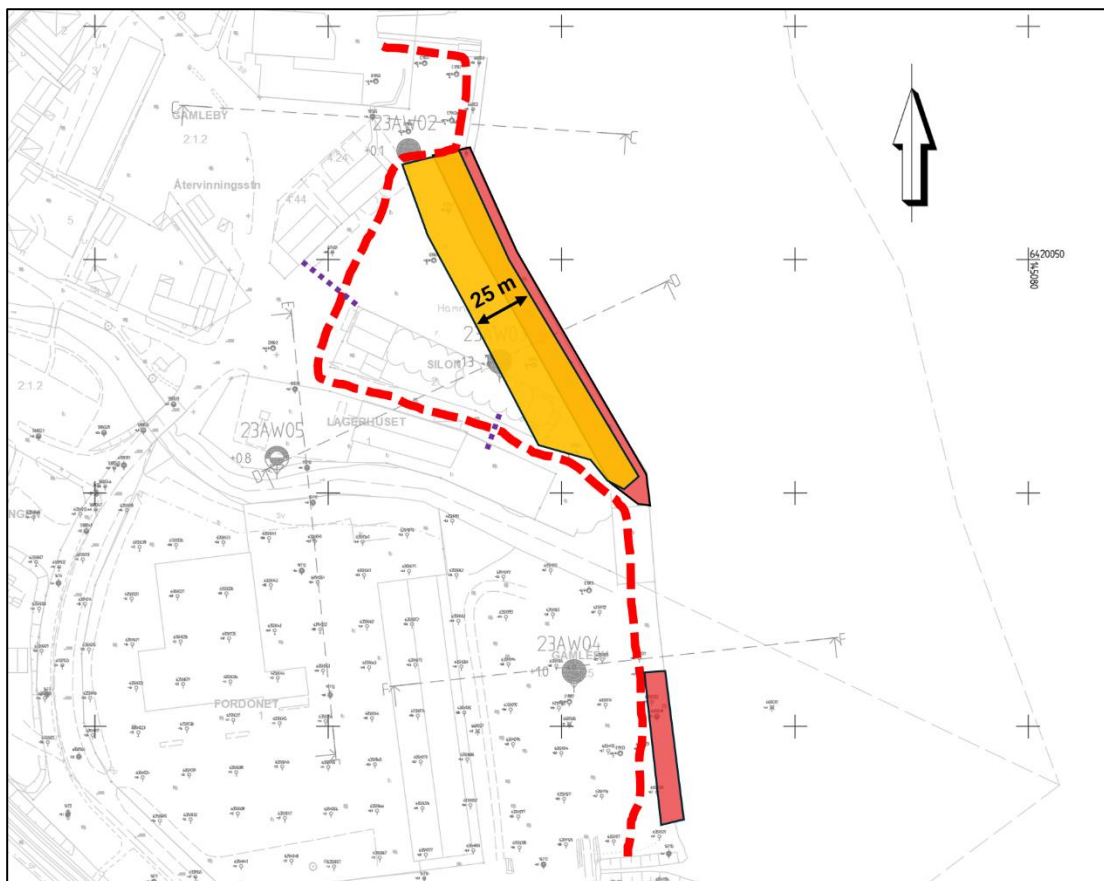
Figur 7-2 - Utdömda kajkonstruktioner (rött) och riskområde för skred (orange) som bör spärras av innan stabilitetsförhöjande åtgärder utförs.

Avspärningar krävs fortfarande inom området. Utförda sonderingar har preciserat jordarternas geotekniska parametrar vilket leder till att man kan säkerställa sina antaganden med bättre precision. I Figur 7-1 redovisas de bärande kajkonstruktionerna (rött) som dömts ut och vars tekniska livslängd är uppnådd och därmed direkt osäkra att nyttja. Det orangea fältet visar det rekommenderade området för avspärning. Avspärningsområdet ska vara 25 m från den befintliga kajkonstruktionen vid det centrala hamnplanområdet. Exakta avstånd i varje sektion beskrivs i kapitel 7.2.4. Ungefärligt avstånd redovisas även i Figur 7-2.

Avspärningen ska utföras med höga gallergrindar och förbudsskyltar med tydliga instruktioner om rasrisk och fara för människoliv. Utanför det orangea förbudsområdet kan ett tillfälligt promenadstråk anläggas fram till dess att entreprenad för stabilitetsförhöjande åtgärder startar. Se rödstreckad linje i Figur 7-2. Området skall inte belastas något ytterligare så betongsuggor bör placeras enligt lila anvisning för den centrala hamnplanen.
