# Riskbedömning av skyddsvärda träd på Västerviks sjukhus

## Sammanfattning

Totalt bedömdes 56 träd och dess placering finns angiven nedan (Figur 1) och i tabell 1 finns den sammanfattade informationen om träden. De åtgärder som rekommenderas är:

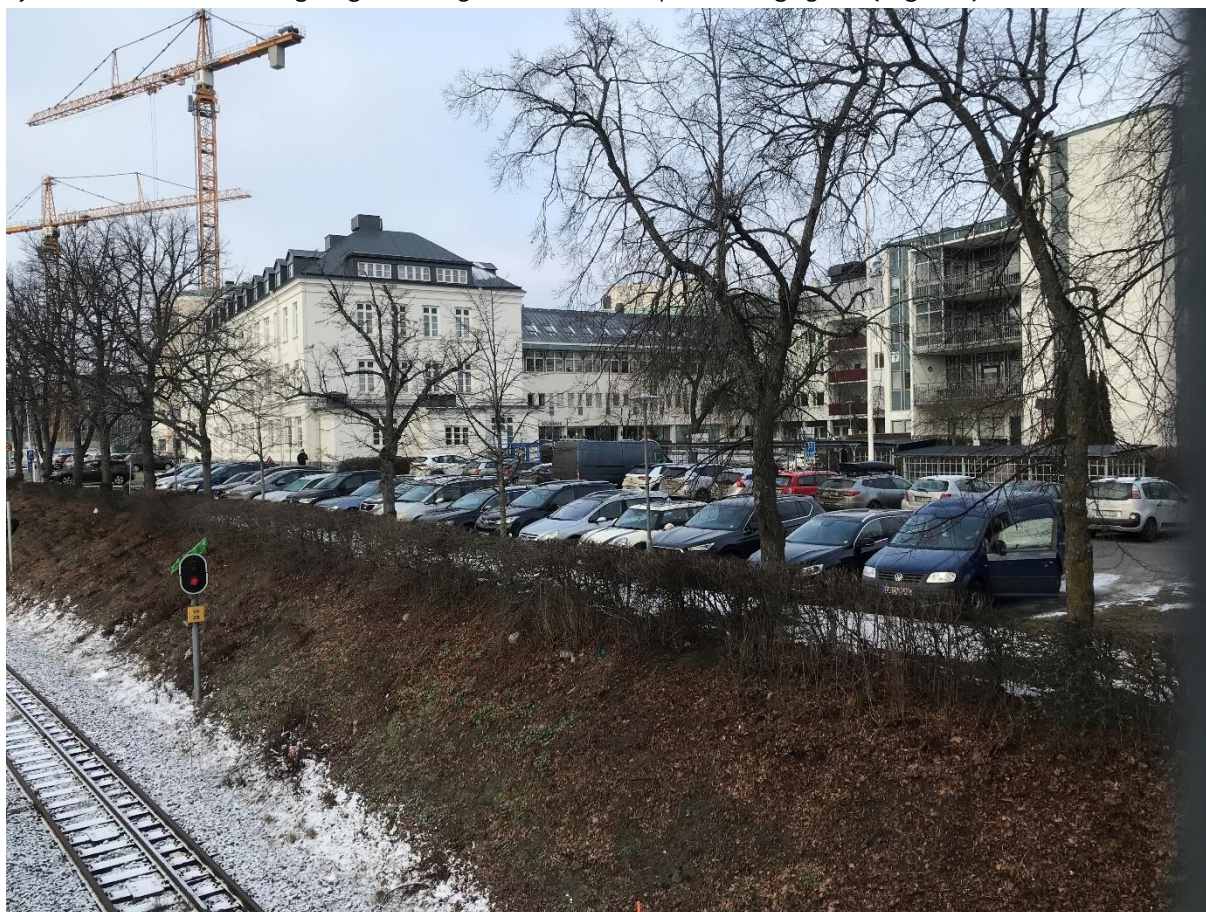
För att kunna bedöma om ett träd utgör en risk för person eller egendom är det viktigt att veta om det finns egendom eller personer i närheten av trädet. Träden står på ett sjukhusområde med gång- och cykelbanor och parkeringsytor (Figur 3).

Figur 3. Parkering vid sjukhuset i anslutning till tågspår.

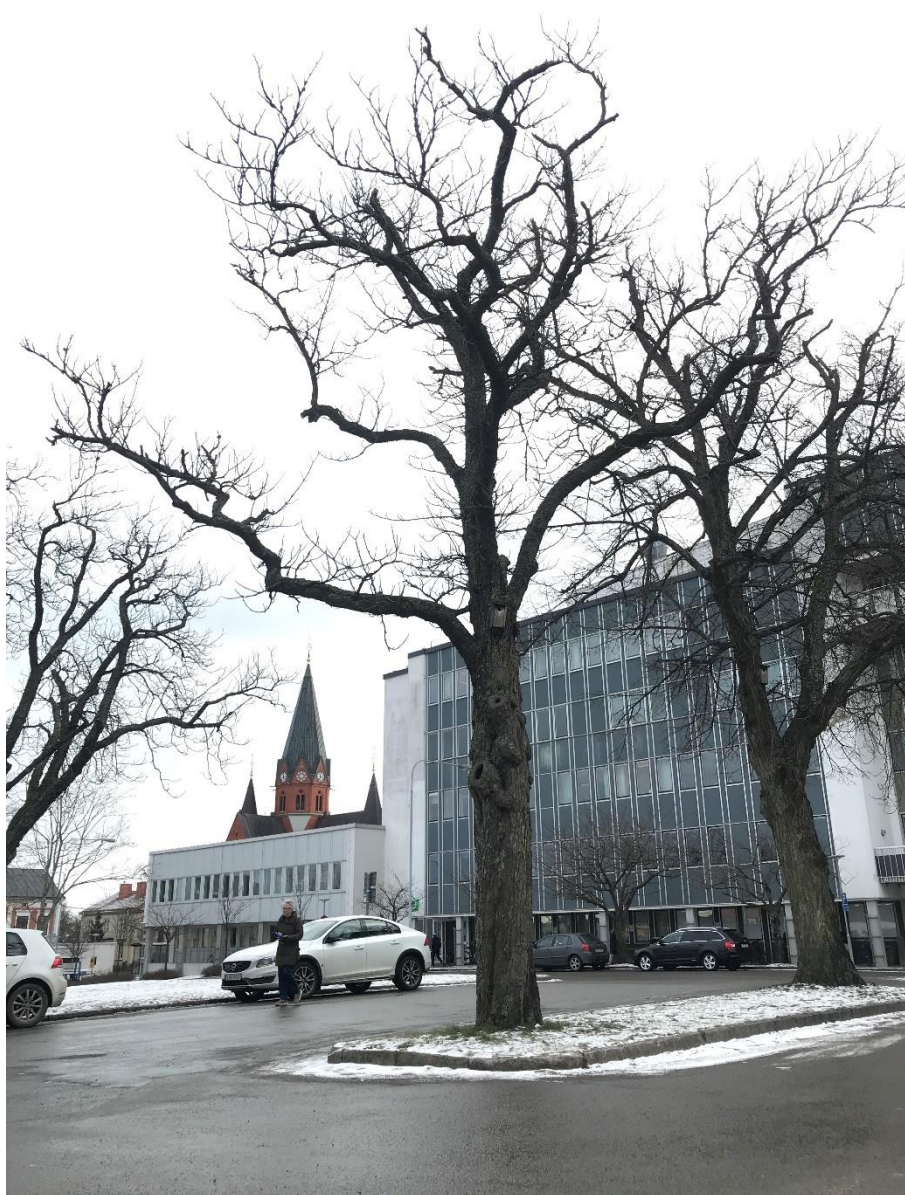
Ett av de inventerade träden var en hästkastanj (*Aesculus hippocastanum*) som mätte 53 cm i stamdiameter och hade en utvecklad hålighet i huvudstammen (Figur 11 och 12), vilket gör att det räknas som grovt hålträd och därmed särskilt skyddsvärt. Läs mer om särskilt skyddsvärda träd i avsnitt 4.2.

Figur 11. Foto på trädet fotograferat från nordväst.

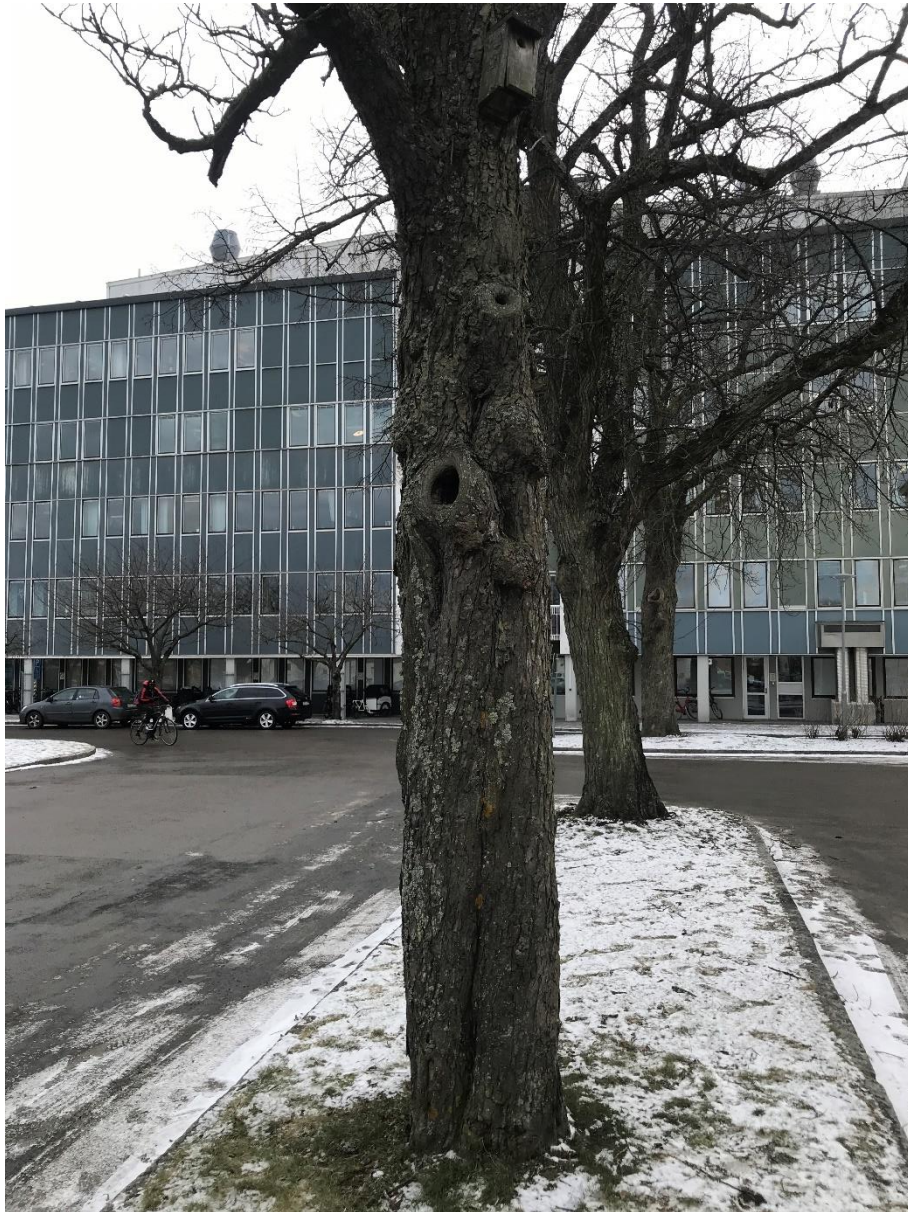
Figur 12. Foto på håligheter fotograferat från norr.

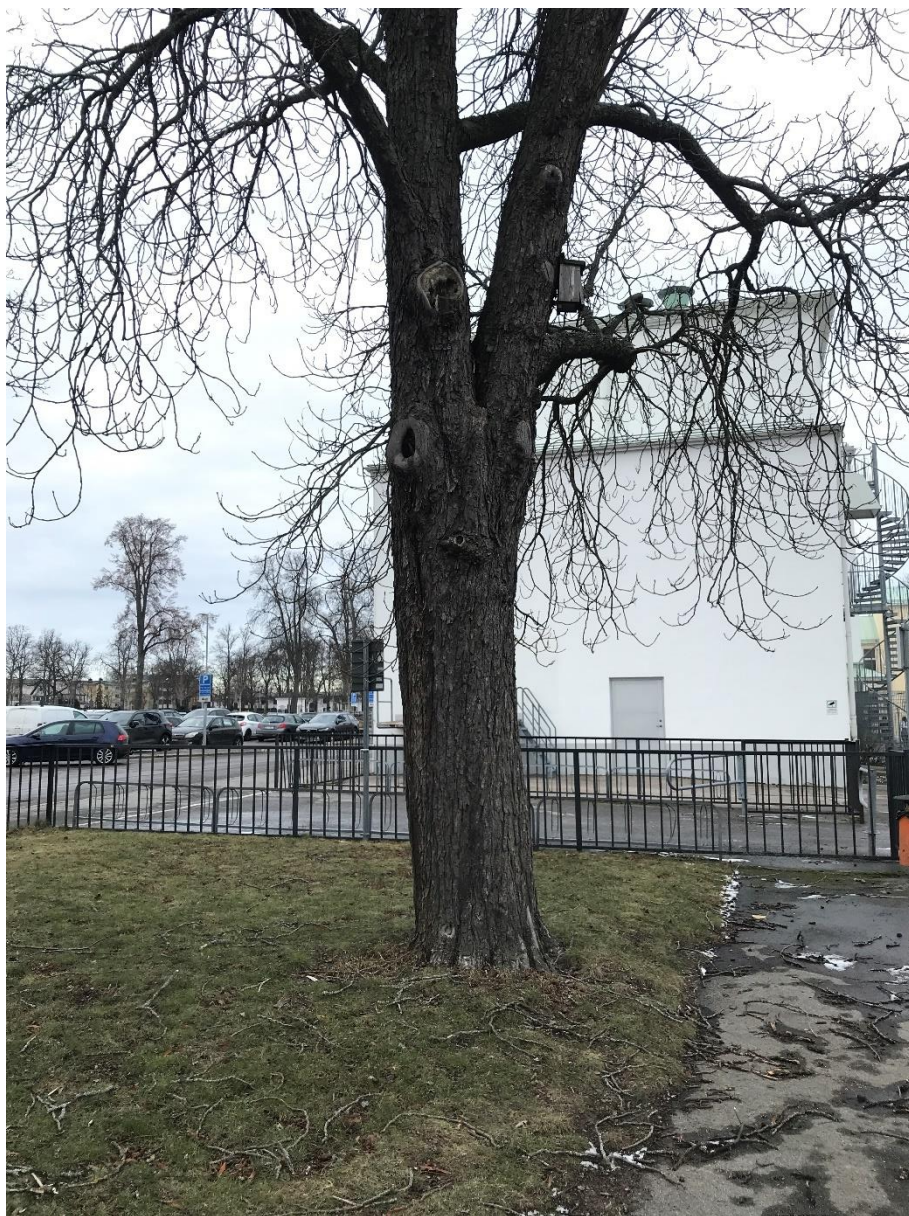
Vid parkeringen väster om skolan inne på skolgården står en hästkastanj (*Aesculus hippocastanum*) med en stamdiameter på 66 cm och en utvecklad hålighet i huvudstammen (Figur 13 och 14), vilket gör att det räknas som grovt hålträd och därmed särskilt skyddsvärt. Läs mer om särskilt skyddsvärda träd i avsnitt 4.2.

Figur 13. Foto på trädet fotograferat från söder.

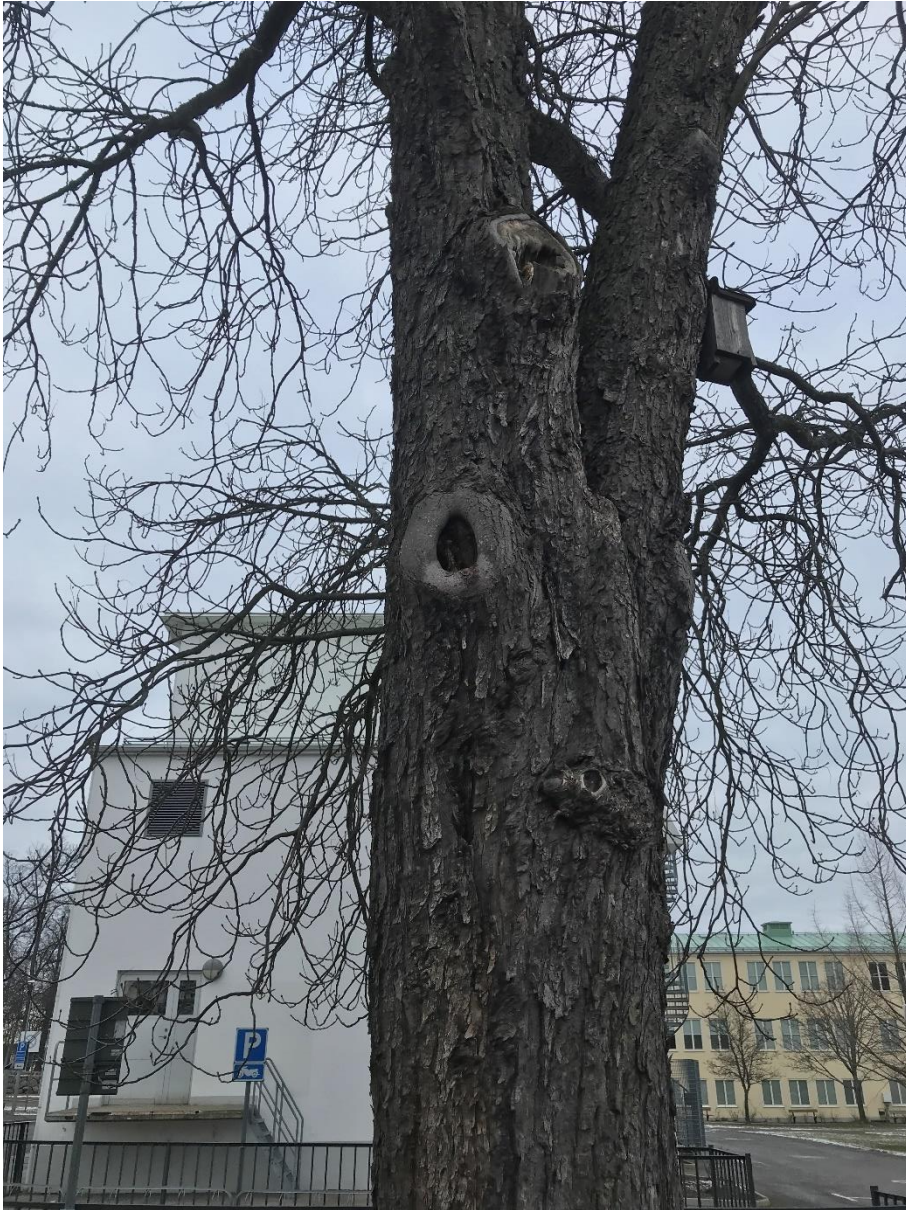
Figur 14. Foto på håligheter fotograferat från söder

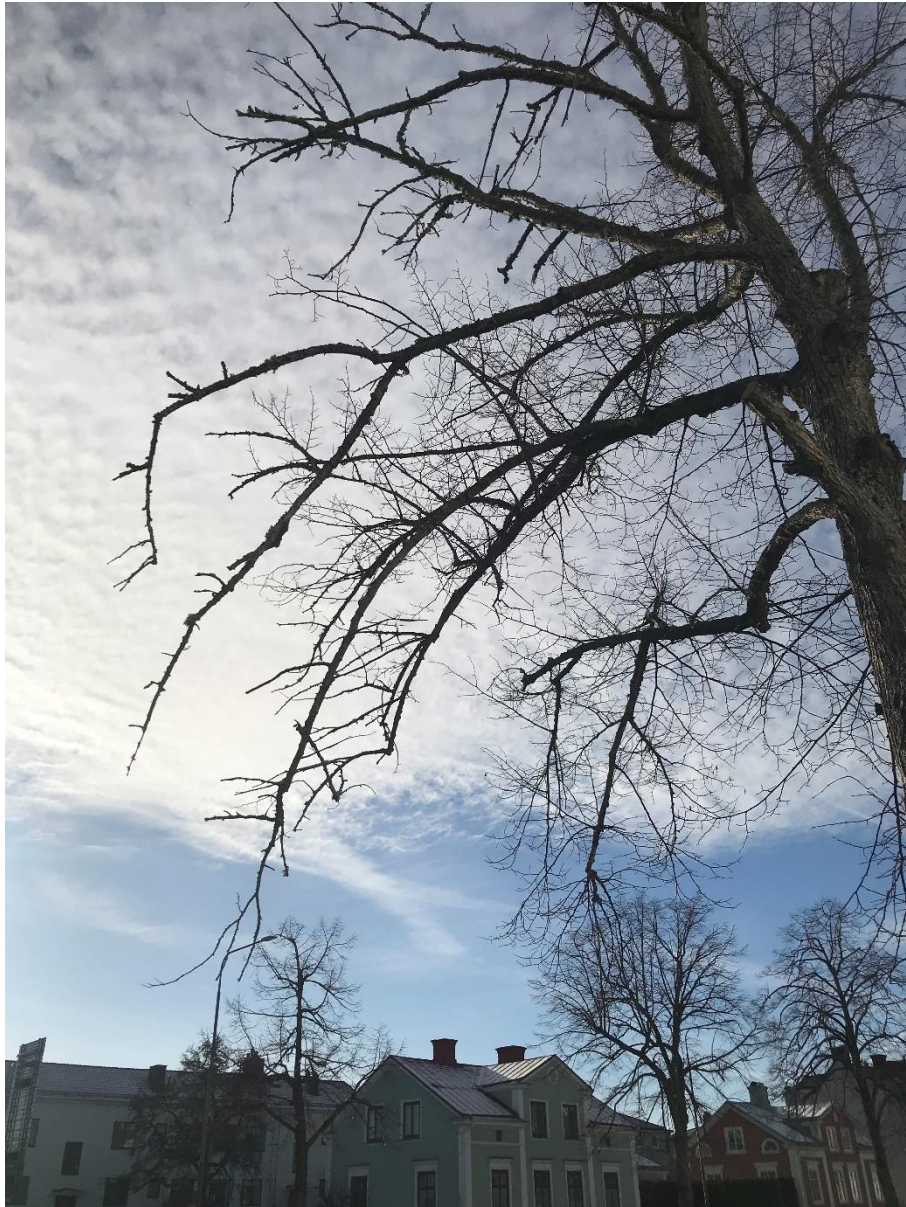
Figur 15. En död gren som kan behöva tas bort.

Om större döda grenar uppmärksammas på platser där de skulle kunna falla på personer eller egendom bör grenarna tas bort (Figur 15). Döda grenar går att ta bort året om utan att träden kommer till skada. Om döda grenar återfinns på platser där det inte förekommer personer eller egendom kan grenarna lämnas.

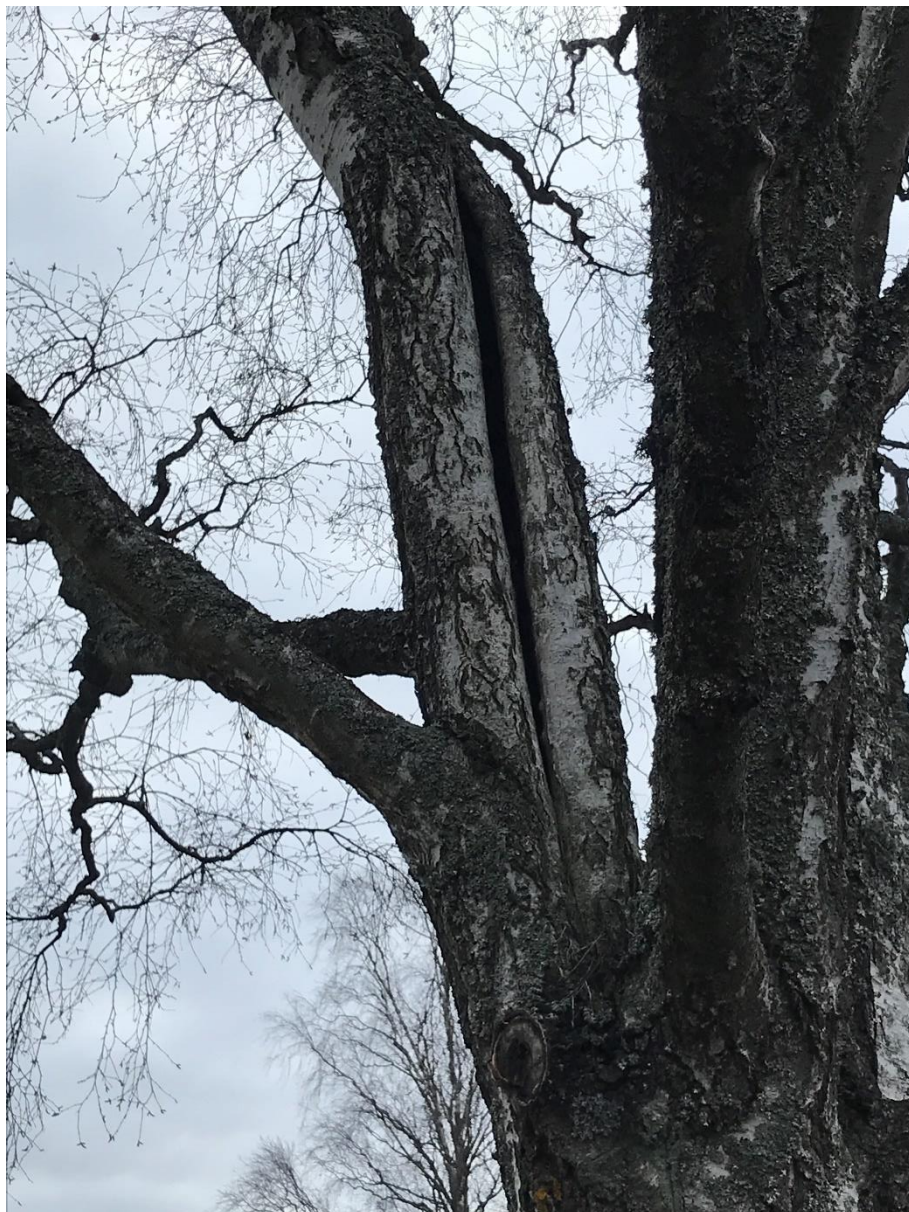
Figur 16. Träd med stamsprickor.

Grensprickor kan bildas på grund av belastning, exempelvis från vind eller snö. Många gånger påverkar övervallade eller förslutna sprickor inte grenens sannolikhet för kollaps (Figur 16). Sprickorna bör ändå hållas under uppsikt då de genom ökad belastning kan öppna sig och därmed även öka sannolikheten för att grenen kollapsar. Vid utökad eller öppnad grenspricka rekommenderas att ny riskbedömning görs.

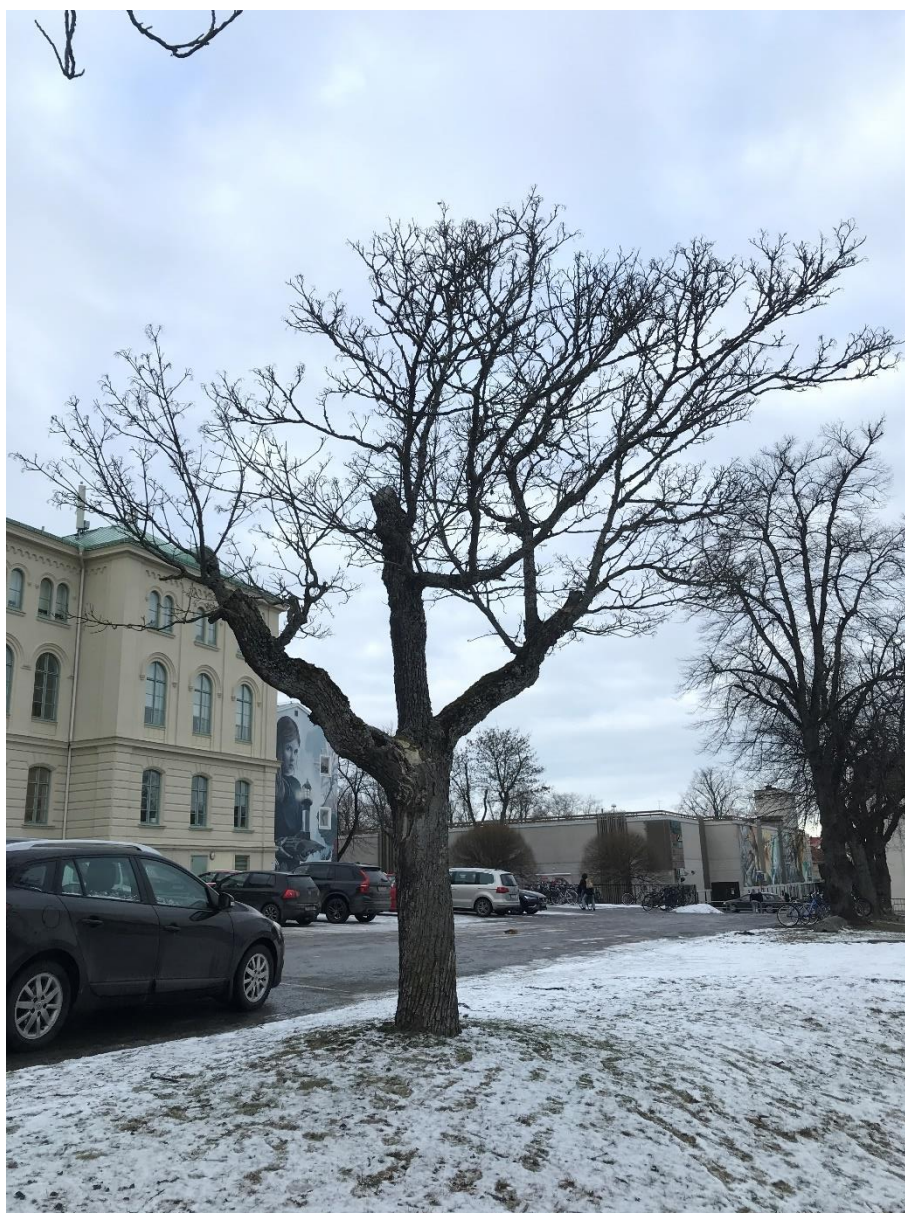
Figur 19. Träd som toppkapats.

Även om toppkapning är en skadlig beskärning kan den ibland användas för att bevara träd under en kortare tid. Detta kan exempelvis vara berättigat om träden har höga biologiska eller kulturhistoriska värden, men som av olika anledningar inte går att bevara i deras nuvarande tillstånd exempelvis på grund av risk (Figur 19).
