Västerviks sjukhus Konceptuell Hydrogeologisk beskrivning

Bedömning av risk för spridning av klorerade alifater. Konsekvenser med anledning av ny detaljplan för sjukhusområdet.

Beställare: Region Kalmar/ bsv ark.& ing. ab
Beställarens kontakt: Mats Hellman (bsv ark.& ing. ab)
Konsultbolag: Structor Miljö Öst AB
Uppdragsnamn: Västerviks sjukhus Klorerade
Uppdragsnummer: 24055
Datum: 2024-06-27
Revideringsdatum: 2024-06-27
Uppdragsledare: Daniel Glatz
Handläggare/utredare: Daniel Glatz, Sina Shahabi Ghahfarokhi
Granskare: Magdalena Thorsbrink, Mats Hellman
Status: Slutlig

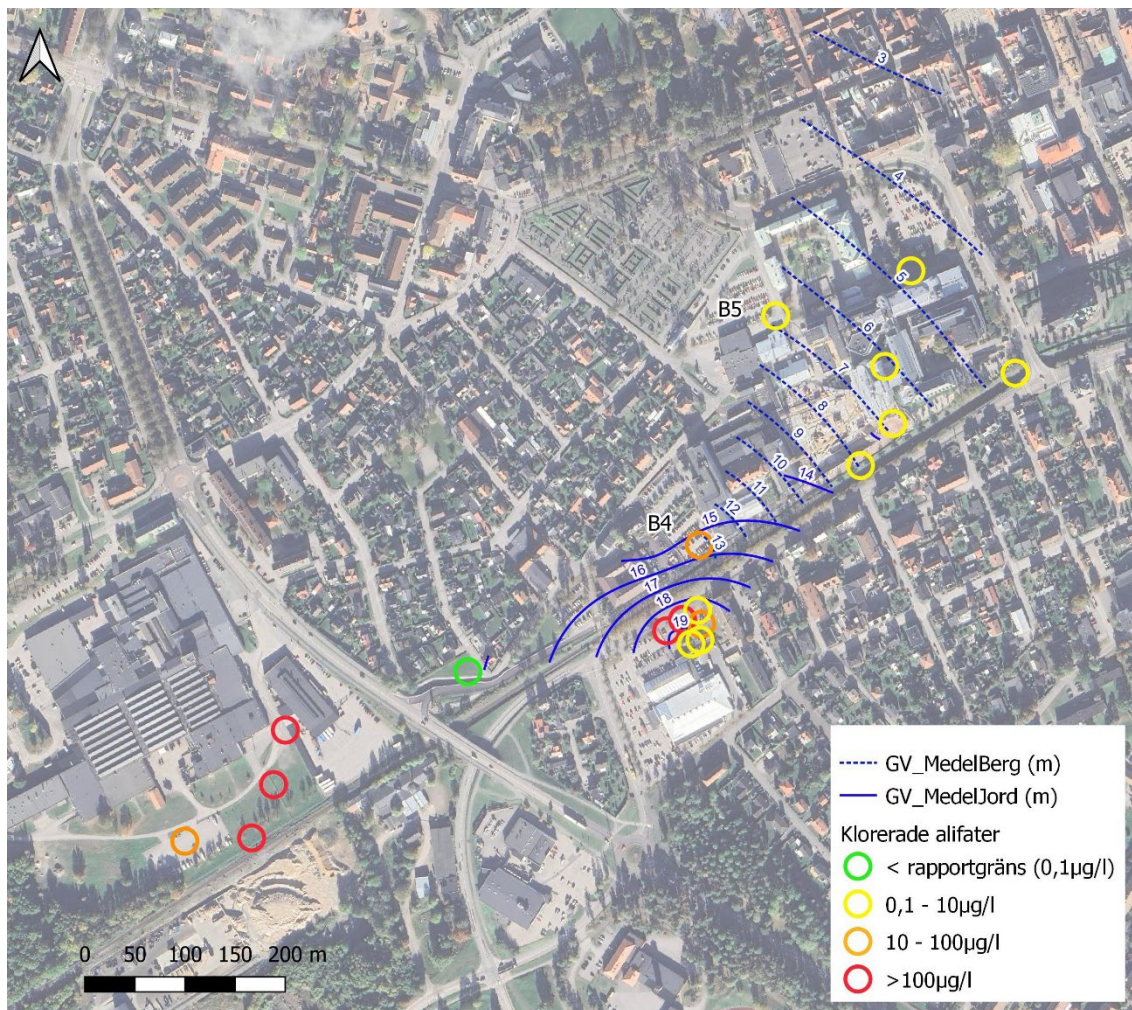
Förorenat grundvatten i planområdet finns framförallt i anslutning till den f.d. kemptvätten i kvarteret Skeppet, söder om sjukhusområdet. Därutöver har klorerade alifater identifierats i grundvattnet vid något tillfälle i de flesta mätpunkter inom sjukhusområdet. I Figur 3.8 nedan visas en karta med mätpunkter där det vid något tillfälle har analyserats klorerade alifater i grundvattnet och det framgår att det hittats spår av klorerade alifater i grundvattnet i större delen av sjukhusområdet (Västerviks kommun, 2009-03-19) (Region Kalmar, 2024-04-22). Vattenprovtagningar som görs regelbundet av Region Kalmar i de bergborrade brunnarna B1-B7 visar att det finns klorerade alifater i grundvattnet i berg, brunn B4, nära kvarteret Skeppet men också att halterna är sjunkande sedan 2018, se Figur 3.9 nedan. Även i brunnen B5 har det regelmässigt förekommit klorerade alifater. I övriga brunnar förekommer det ibland spår av både kemptvättmedel, tetrakloreten och andra klorerade alifater, t.ex. triklormetan (kloroform) som under 1900-talet använts som narkosmedel. Triklormetan kommer troligen inte från f.d. kemptvätt utan från sjukhusets verksamhet. Mätningar av klorerade alifater i porluft och inomhusluft som Region Kalmar låtit göra visar på liknande spridningsmönster. Det förekommer spår av föroreningar över stora delar av sjukhusområdet. Högst föroreningsgrad är det i den södra delen, nära f.d. Kemptvätt Skeppet 4, men halter är inte så höga att de egentligen orsakar hälsorisker inomhus (bsv arkitekter & ingenjörer AB, 2023-02-24).

Figur 3.8. Förekomst av klorerade alifater i grundvatten. Kartan visar färgade ringar i haltintervall för de högsta halter som uppmätts i varje punkt samt även isolinjer för grundvattennivå i jord och i berg.

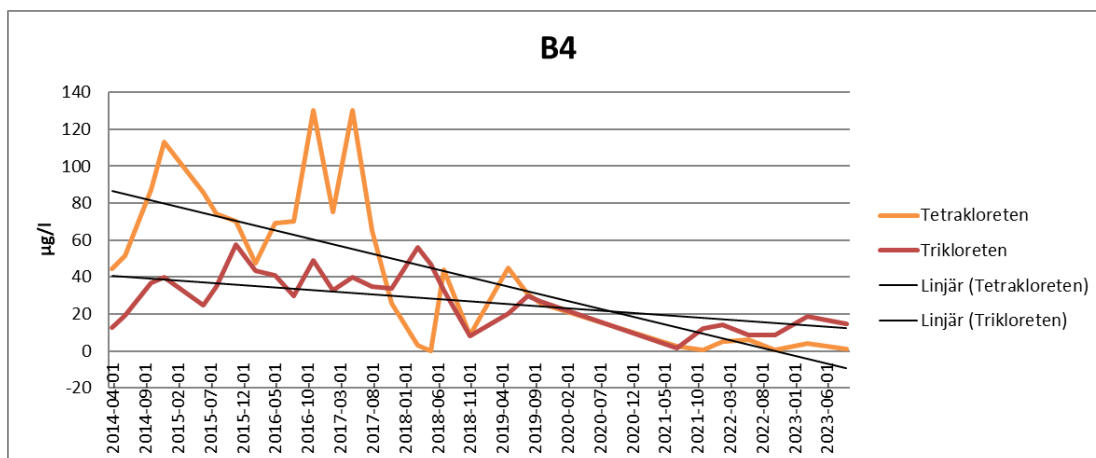
Figur 3.9. Tidsserie för uppmätt halt tetrakloreten och trikloret i brunnen B4, belägen nära den f.d. kemtvätten söder om sjukhusområdet (Region Kalmar, 2024-04-22).

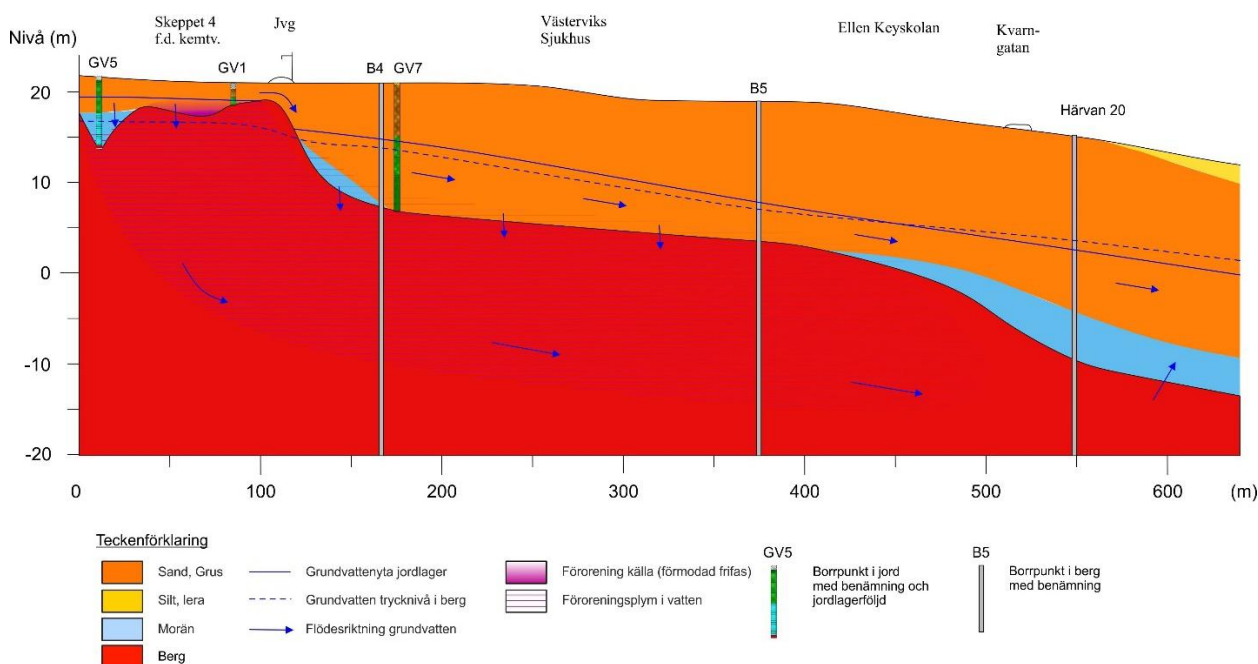
Figur 4.1. Konceptuella hydrogeologiska förhållanden längs tvärsnitt B med tolkade geologiska förhållanden, grundvattenströmning och spridningsförhållanden för förorening från f.d. kemtvätt Skeppet 4.

Grundvattennivån i jord ligger på en högre nivå än trycknivån i berg i de mätpunkter som finns i området. Det visar att sjukhusområdet och även området för den f.d. kemtvätten på fastigheten Skeppet 4, är ett inströmningsområde för grundvatten. Vattenbildningen som är från ytan orsakar en generell strömning nedåt i jorden och även nedåt från jordlagren till berg. Utströmnings sker till havet i nordost.

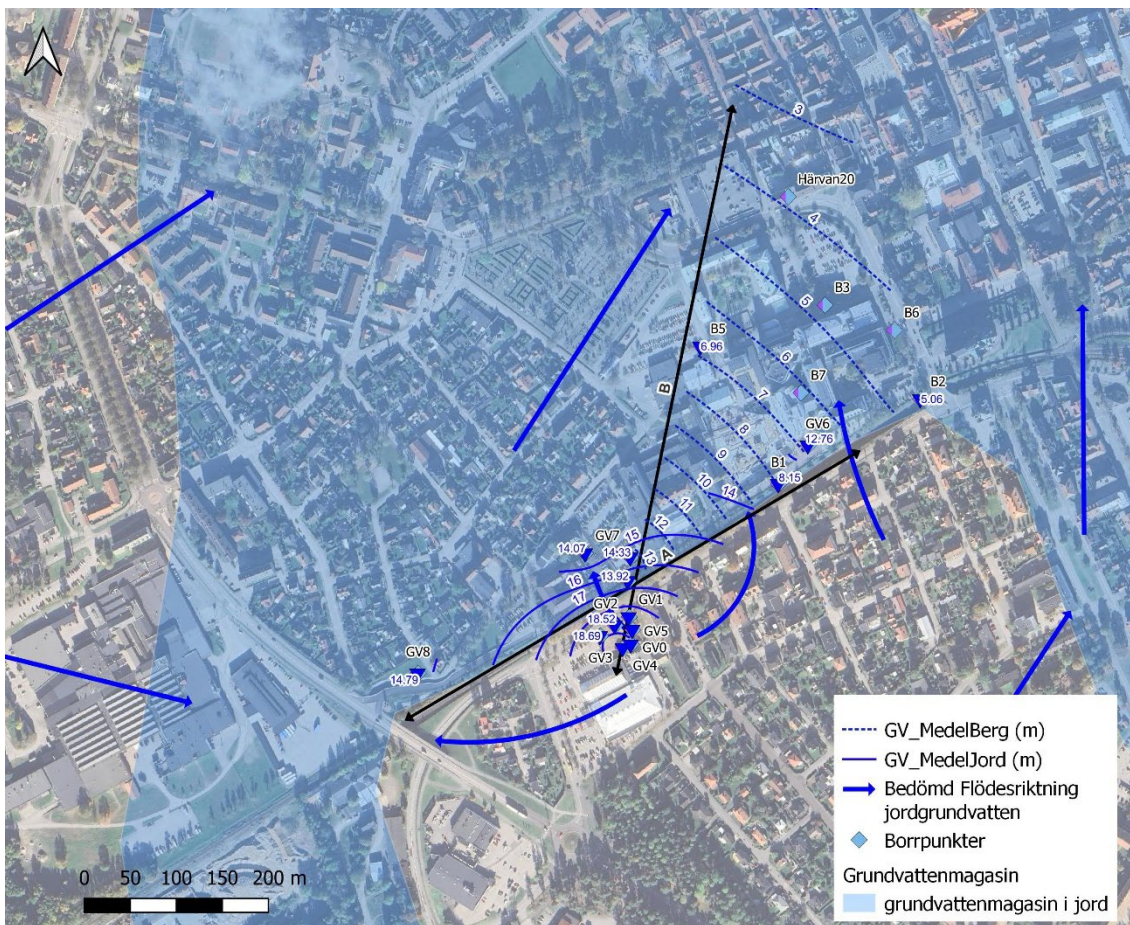
Figur 4.2. Grundvattenmagasin och tolkad flödesriktning i jordlagren

Det sandiga materialet i bergsvackan under sjukhuset förmodas hålla ett sammanhängande grundvattenmagasin i jord med strömning mot havet i nordost. Denna bedömning görs med utgångspunkt från tillgängliga nivåuppgifter i kombination med uppgifterna om områdets jordartsförhållanden trots att det är få borrhningar och mätningar av grundvattennivå i jord som kan verifiera bedömningen.

I området söder om sjukhuset där bergytan ligger högt, finns det troligen flera små jordgrundvattenmagasin som ligger som mindre ”pölar” i små bergsvackor. Dessa små grundvattenmagasin ligger på en högre höjd än det större sammanhängande magasinet och vid grundvattenbildning vintertid rinner vatten förmodligen på bergytan i smala, grunda, stråk från högre belägna lokala små magasin till det lägre belägna, större, jordgrundvattenmagasinet i bergsvackan. Det finns även, året runt, ett flöde från ytligt jordgrundvatten till berggrunden rakt under jordlagren.

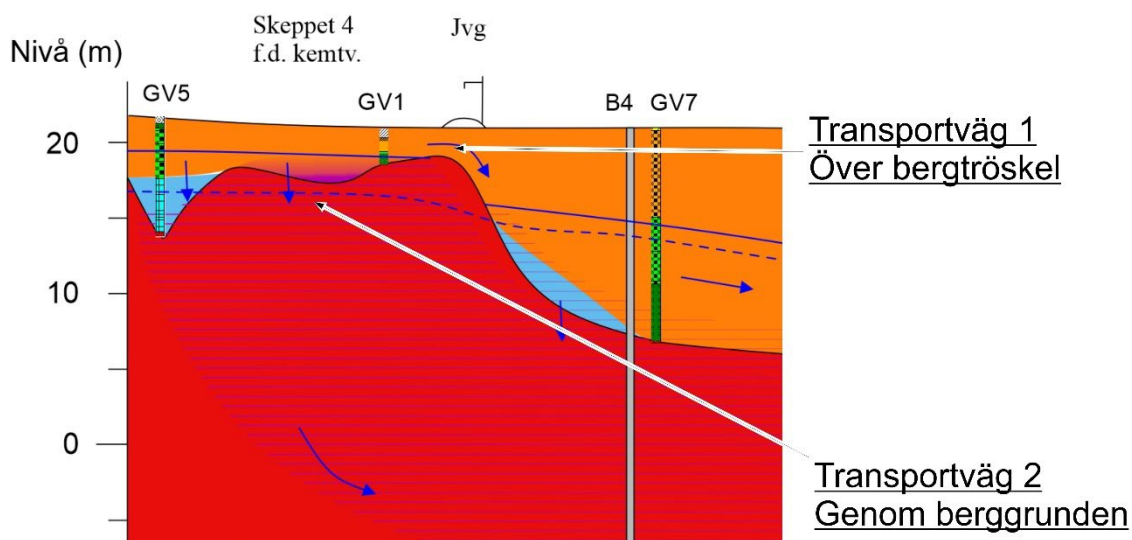
Spridning av klorerade alifater från f.d. kemtvätten Skeppet 4 via grundvattnet till sjukhusområdet kan förväntas ske på två olika sätt, genom att rinna på bergytan, ytligt från källområdet till grundvattnet, i jord under sjukhusområdet, se blå pil vid ”transportväg 1” i Figur 4.3 nedan. Det är troligt, men inte säkert, att klorerade alifater i första hand sprids till de djupa delarna av jordgrundvattnet inom sjukhusområdet, på det sättet som visas i Figur 4.3 nedan. Det kan också tänkas att flödet är så stort att föroreningen blandas ut mera i jordgrundvattnet så att det blir större vertikal och horisontell spridning i grundvattenmagasinet i jord under sjukhusområdet. I så fall blir halterna i jordgrundvattnet betydligt lägre, men ”överallt” i det större grundvattenmagasinet vid GV7.

Figur 4.3. Konceptuella spridningsvägar för klorerade alifater via grundvattnet från f.d. kemtvätt Skeppet 4 till sjukhusområdet.

Den andra troliga spridningsvägen är via berggrundens spricksystem, transportväg 2 i Figur 4.3 ovan. Det är troligt att det förekommer klorerade alifater i frifas i berggrunden närmast under f.d. kemtvätten, men att det längre bort, under sjukhusområdet, transporteras mera löst i grundvattnet.

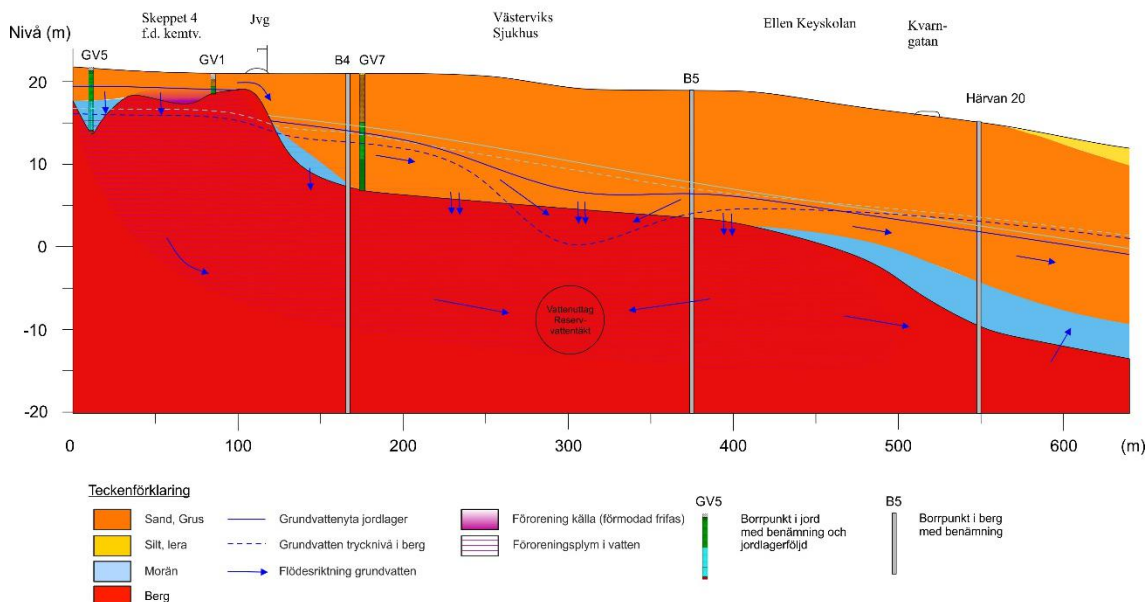
Grundvattentrycket i berg beräknas att sjunka med upp till ca 10 m vid uttagsbrunnarna vid maximal drift. Det är troligt att det uppstår en tydlig sänktratt även i jordlagren och avsänkningen i jordgrundvattnet förväntas bli mindre än trycksänkning i berg, vilket illustreras i Figur 5.1. Effekten av vattenuttag blir således att tryckskillnaden mellan jordgrundvatten och berggrundvatten ökar, vilket medför att transporten av vatten (och föroreningar) nedåt från jordlagren till underliggande berg ökar.

Figur 5.1. Vid full drift av sjukhusets vattentäkt. Konceptuella hydrogeologiska förhållanden med tolkade geologiska förhållanden, grundvattenströmning och spridningsförhållanden för förorening från f.d. kemtvätt Skeppet 4

Vid drift av sjukhusets vattentäkt kommer strömningen av grundvatten från jordlagren till bergets spricksystem att öka. Det innebär att den befintliga vertikala transporten av tung förorening, klorerade alifater, tri- och tetrakloreten som finns vid f.d. kemtvätten Skeppet4 kan bli något förstärkt så att ämnestransporten ökar; från jordlagren nedåt, genom marken till berggrunden.

Även strömning i sidled mot vattentäkten ökar inom brunnarnas influensområde, men, vid sänkta grundvattennivåer i berg (och jord) kommer sannolikheten för transport över bergtrösklar vid f.d. kemtvätten Skeppet 4 (transportväg 1 enligt kapitel 4.2 ovan) att minska.

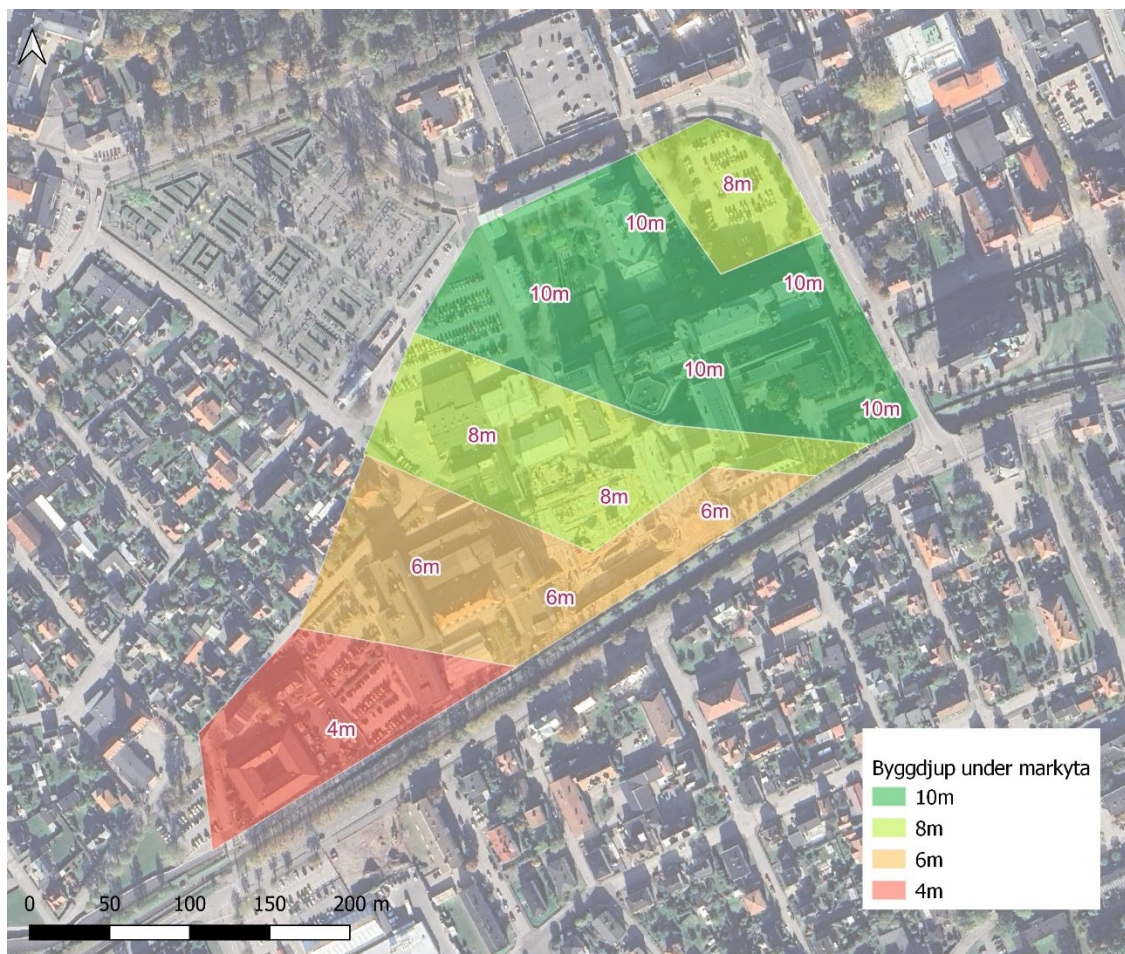
Figur 7.1 Beräknat ungefärligt byggbart djup under markyta utan att utföra byggnader gas och diffusionstätt.

- Byggnader anläggas så att det finns ett minst 1 m mäktigt orört jordlager mellan byggnads grundkonstruktion och högsta förutsebara grundvattennivå. Byggnadsdelar som anläggs djupare än 1 meter över högsta förutsebara grundvattennivå ska utföras gas- och diffusionstätt i dessa delar.
- Före byggnation verifieras att halten i ytligt jordgrundvatten på platsen för byggnaden understiger 3000 µg/l tetrakloreten och 1000 µg/l trikloreten. Gas- och diffusionstätt byggnadsutförande tillämpas vid högre halter än dessa riktvärden.

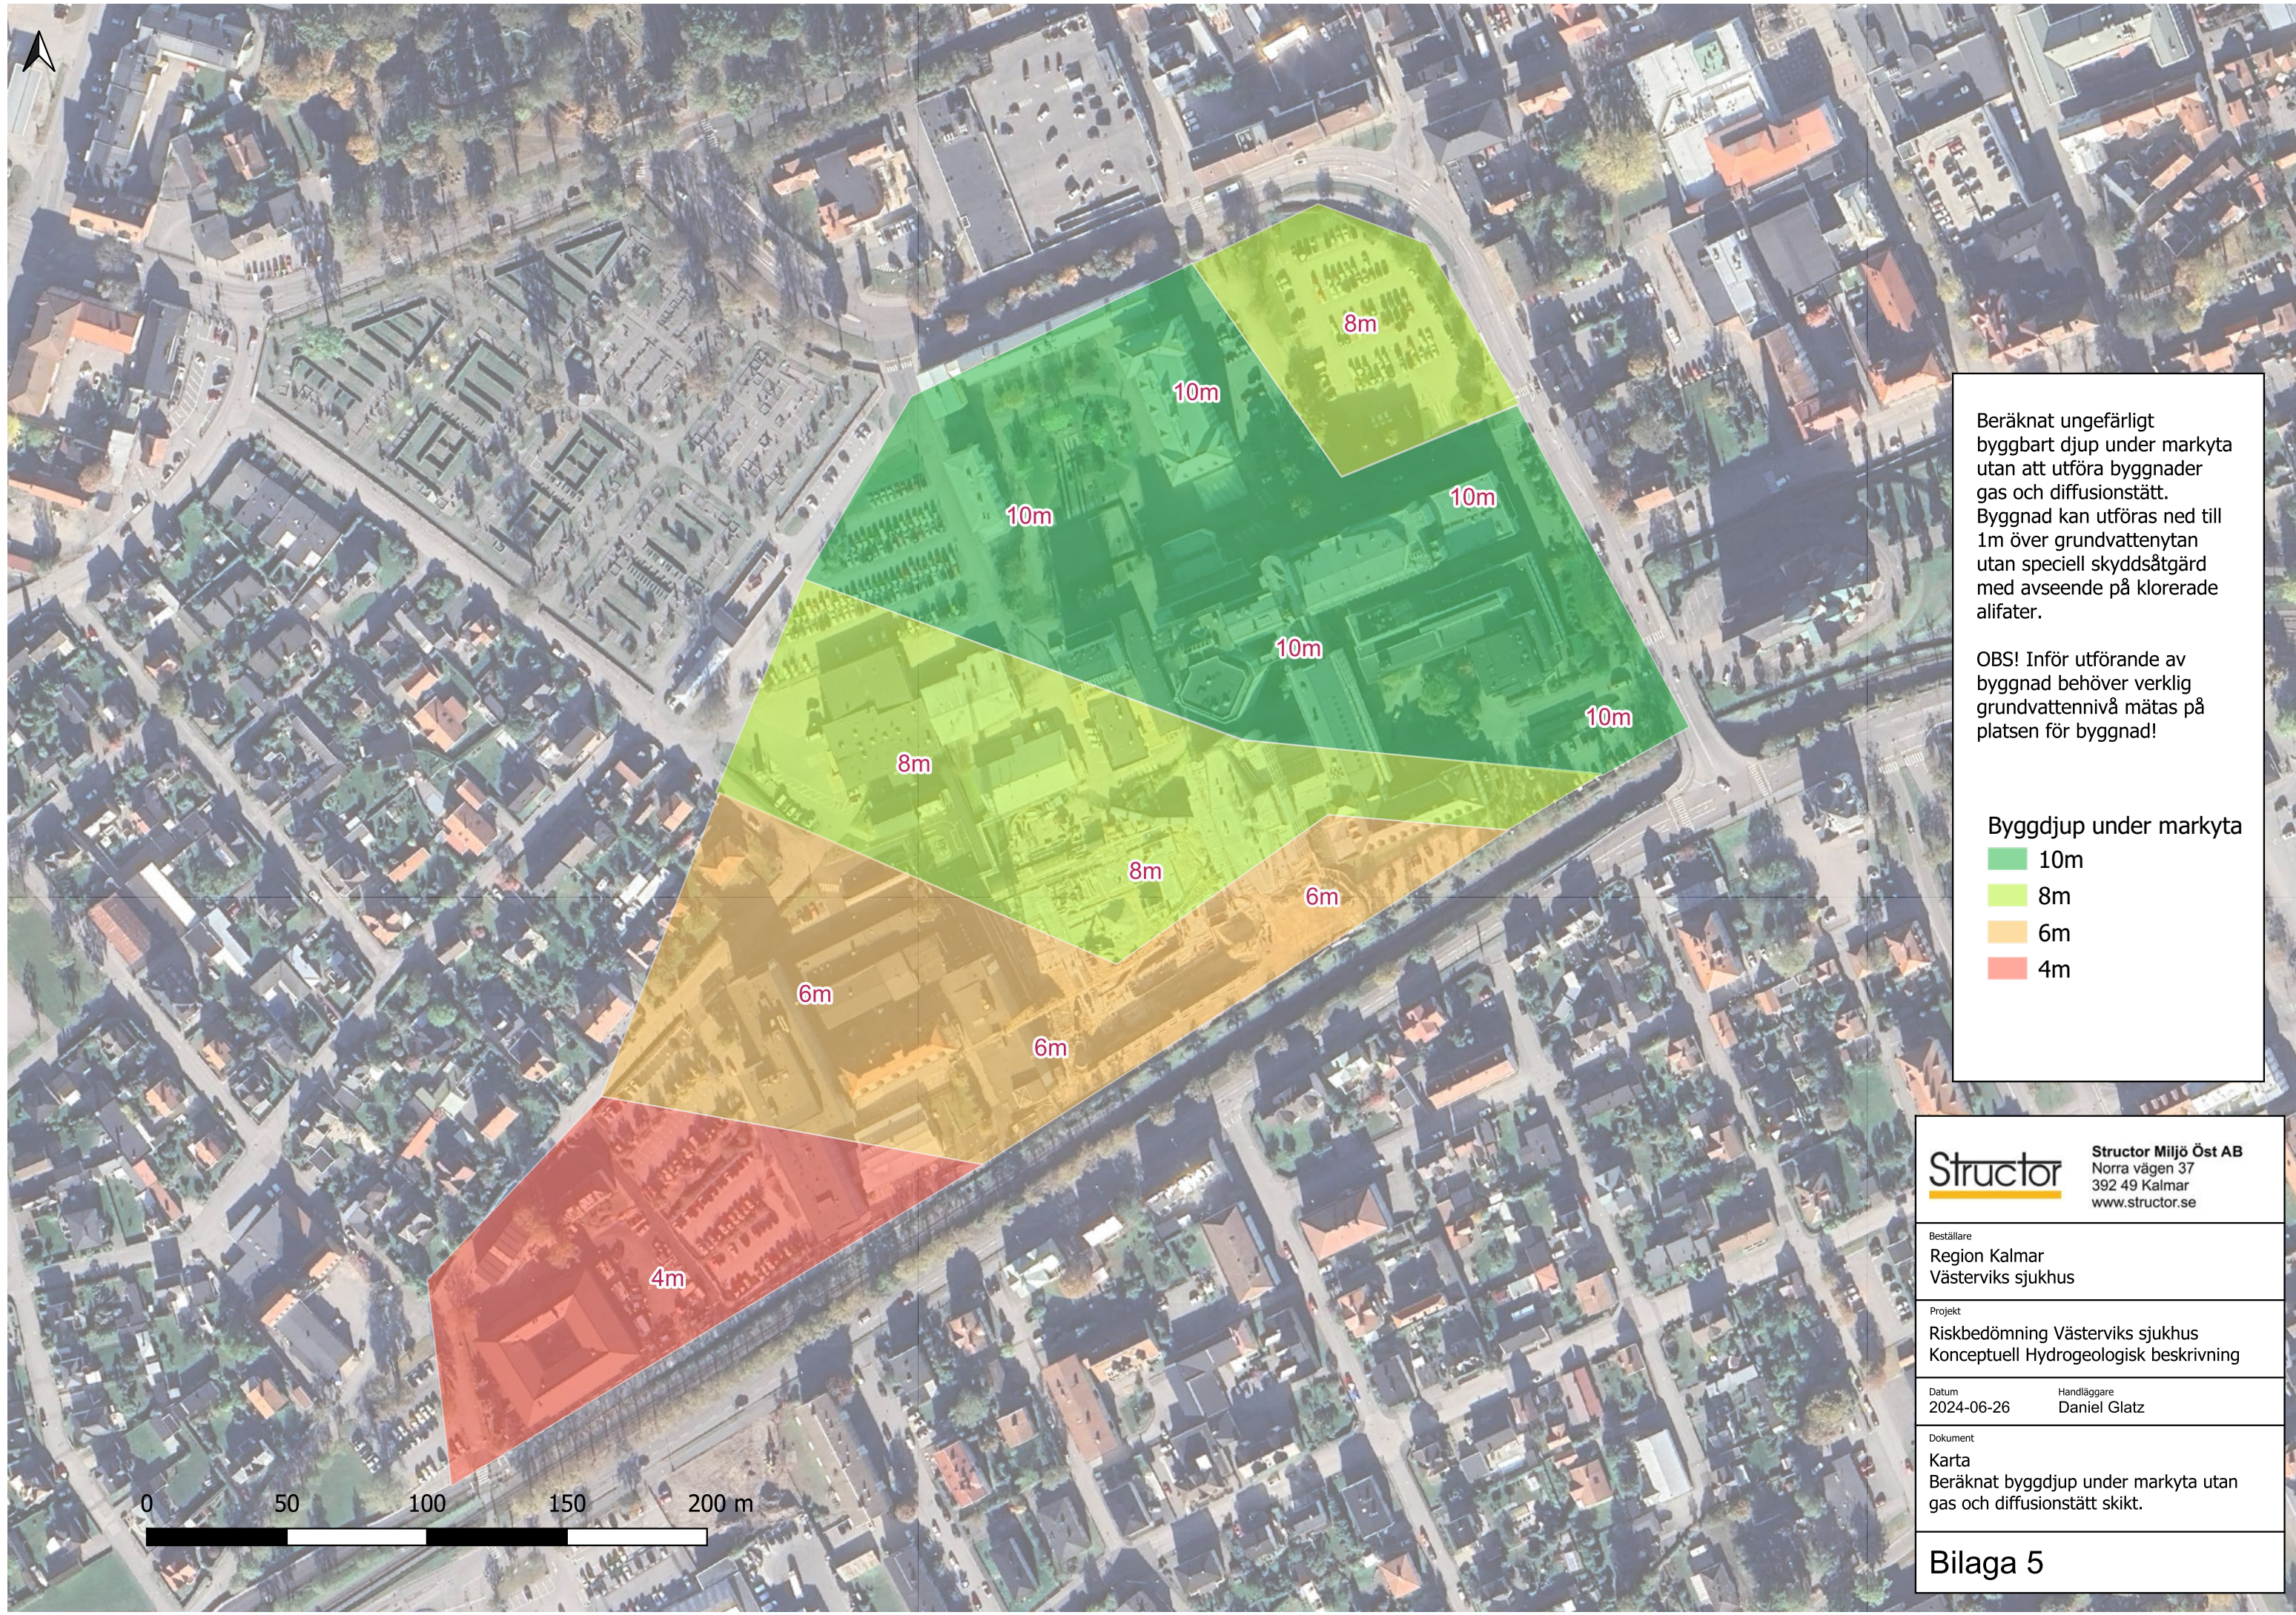
Bilaga 5

Beräknat ungefärligt byggbart djup under markyta utan att utföra byggnader gas och diffusionstätt. Byggnad kan utföras ned till 1m över grundvattenytan utan speciell skyddsåtgärd med avseende på klorerade alifater.

OBS! Inför utförande av byggnad behöver verklig grundvattennivå mätas på platsen för byggnad!
