# RAPPORT

## Miljöteknisk undersökning

Kv. Läkaren 9, 11 m fl, Västerviks sjukhusområde

Kartläggning av föroreningar i markgas samt inomhusluft

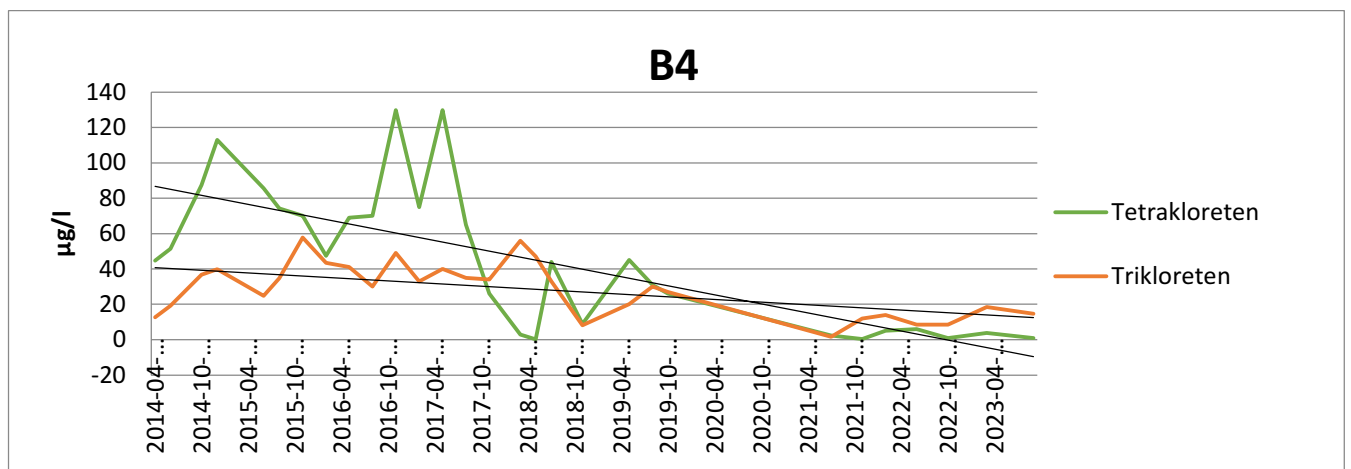
Figur 11a: Halt klorerade kolväten i grundvatten från rör B4 installerat mellan mätpunkter Q och L

**B4:** tetrakloreten starkt sjunkande trend, perioden 2014-2018; 50-130 µg/l, fr. 2021; 1-5 µg/l, trikloreten svagt sjunkande trend perioden 2014-2018; 20-60 µg/l, fr. 2021; 2-20 µg/l, (jämför med Livsmedelsverkets riktvärden för otjänlig nivå = PCE + TCE 10 µg/l.)

Analys av grundvatten har sedan 2014 påvisat höga halter klorerade kolväten i provpunkt **B4** i den västsydvästra delen av sjukhusområdet. B4 ligger i misstänkt spridningsriktning för grundvatten från den gamla kemptvätten vid Skeppet 4, söder om järnvägen (sydsydväst om B4). Under de senaste tre åren har nivån tetrakloreten minskat i grundvatten B4 till att stadigvarande ligga under 5 µg/l, samtidigt noteras en viss ökning av halten trikloreten; som högst 18 µg/l vårprov 2023. Nedbrytningssubstansen dikloreten uppvisar en svagt ökande trend; som högst 18 µg/l höstprov 2022.

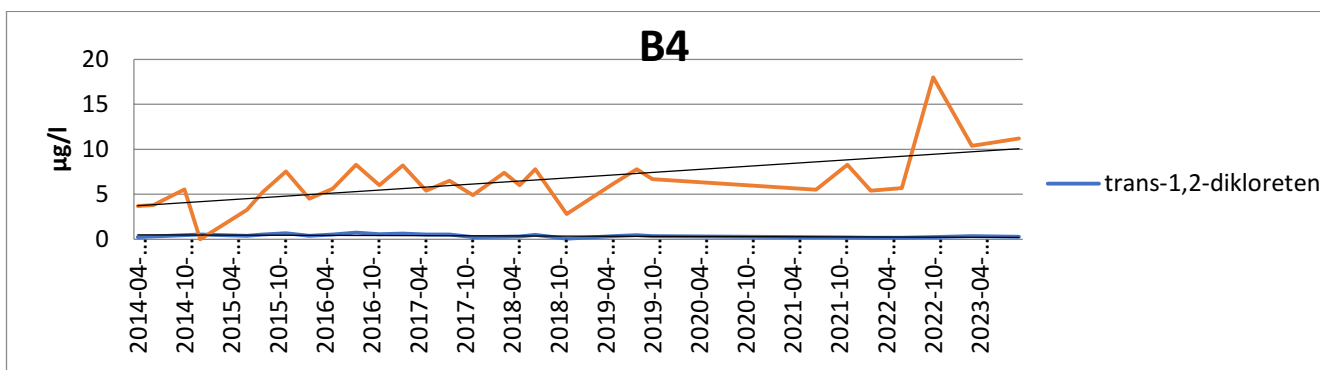
Figur 11b:. Halt klorerade kolväten i grundvatten från rör B4, installerat mellan mätpunkter Q och L (nära sydvästra hörnet Hus 12)

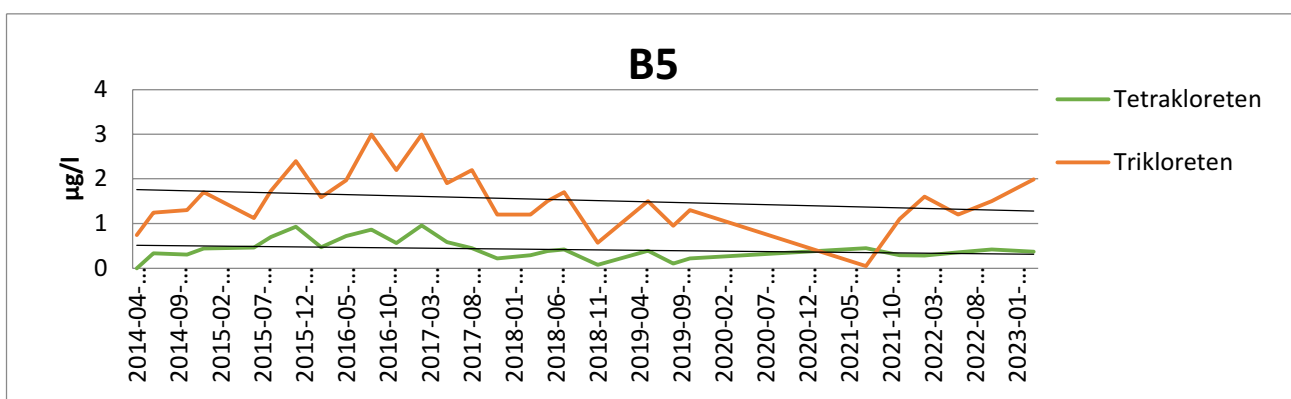
Figur 12:. Halt klorerade kolväten i grundvatten från rör B5, installerat nedströms B4, mot Ellen Key-skolan

**B5** (nordnordost om B4): tetrakloreten: 0,1- 3 µg/l, trikloreten: 0,5- 3 µg/l

**Grundvatten B5**, c:a 250 meter längre nedströms B4, uppvisar en högre halt trikloreten än tetrakloreten. Sannolikt pågår succesiv nedbrytning då grundvattenplymen transporteras i marken. De senaste åren noteras en ökande halt trikloreten i provpunkt B5 –anledningen är okänd.

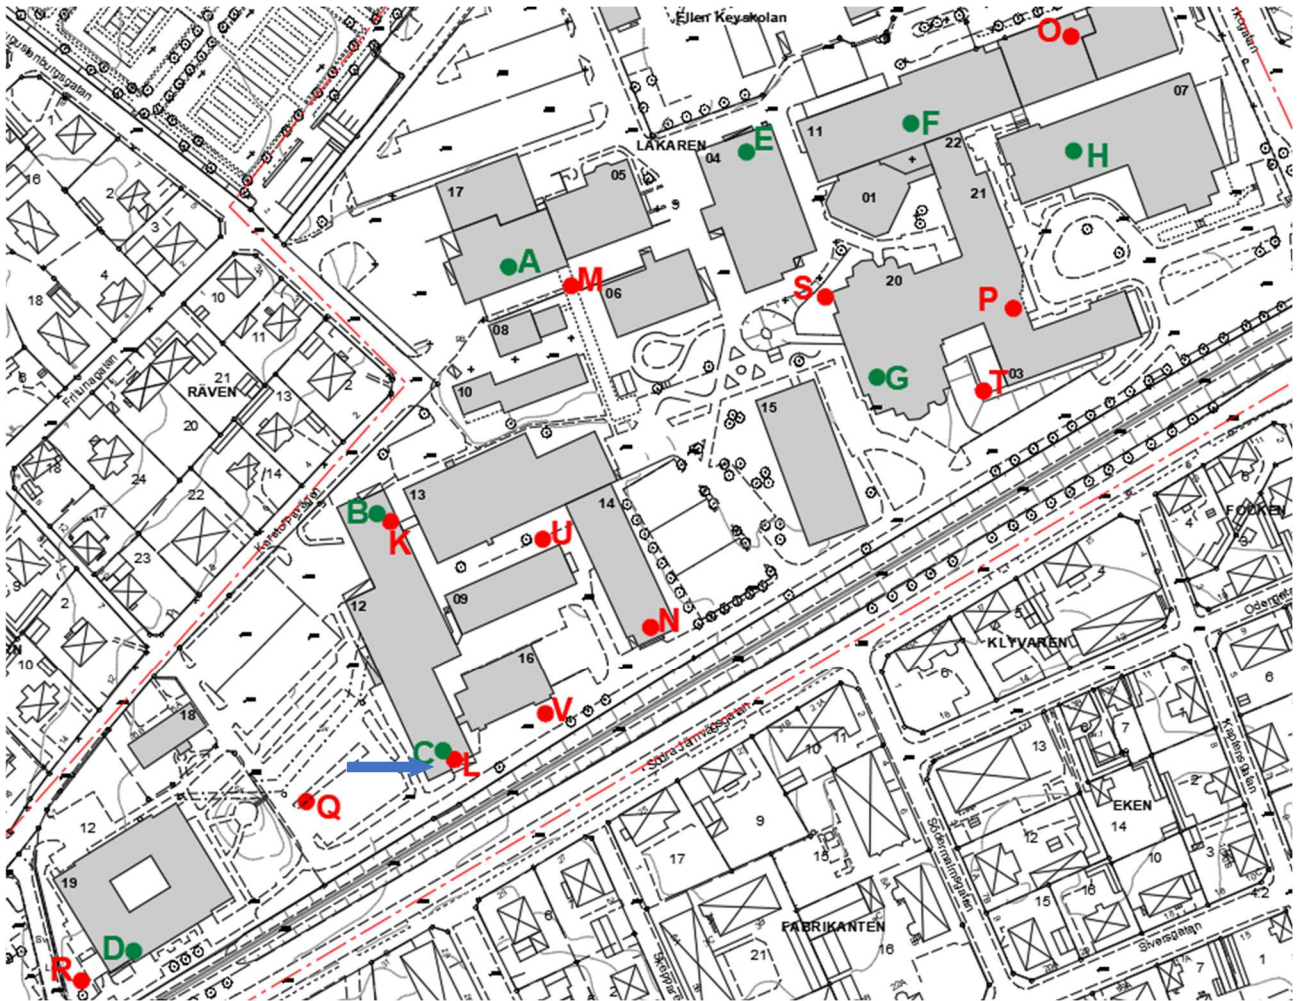
Figur 16: Karta över prov-/ mätpunkter; 8 punkter för luftmätning i inomhusmiljöer ( A-H ) och 12 punkter porgasmätning kartläggning av klorerade kolväten i markgas ( K-V ). *Avvikande mätpunkt L, markerad med blå pil*

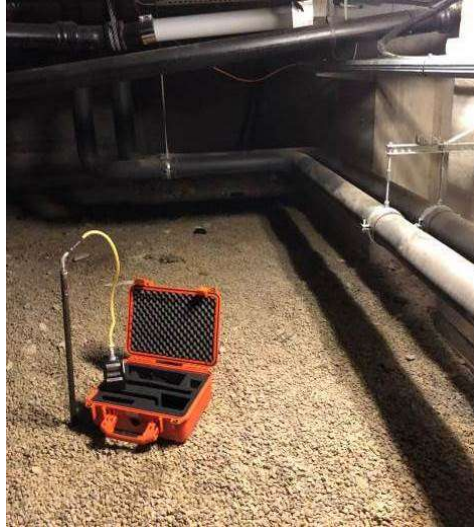
**Porgasmätning vid L (underkulvert)**

I markgasen konstateras generellt låga halter tetrakloreten och trikloreten -de ämnen som förekommer mest i grundvattenanalyser i den västsydvästra delen av sjukhusområdet. *Ett viktigt undantag förekommer: Vid prov-/mätpunkt L (underkulvert) vid den södra delen av Hus 12 noteras avvikande hög halt tetrakloreten i markgasen, men endast spårhalt trikloreten. Mät-punkten ligger nära rör B4 som uppvisar högst halt av klorerade kolväten i grundvatten*

Analyserade föroreningshalter i markgas är genomgående låga, med ett undantag. I den södra delen av Hus 12, prov-/mätpunkt L nära järnvägsområdet, uppvisar porgasmätningen avvikande höga halter tetrakloreten.

Porgasmätningar vid olika zoner av sjukhusområdet uppvisar i de flesta fall s.k. nollvärden för trikloreten; halter under den låga detektions-/ rapporteringsnivån för analysmetoden. Vid prov-/mät punkt L (med avvikande hög halt terakloreten) spåras även nedbrytningssubstansen trikloroeten, men i överraskande låg nivå. Vid prov-/mät punkt S, i riktning no om L, förekommer också spår av trikloreten.

I tidigare version av MTU-Rapporten beskrivs förslag på vidimerande inomhusmätningar i fler potentiellt exponerade lokaler vid och omkring Hus 12 samt kompletterande porgasmätningar i ett tätare nät av mätpunkter omkring avvikande prov-/mätpunkt L. (nära Hus 12).

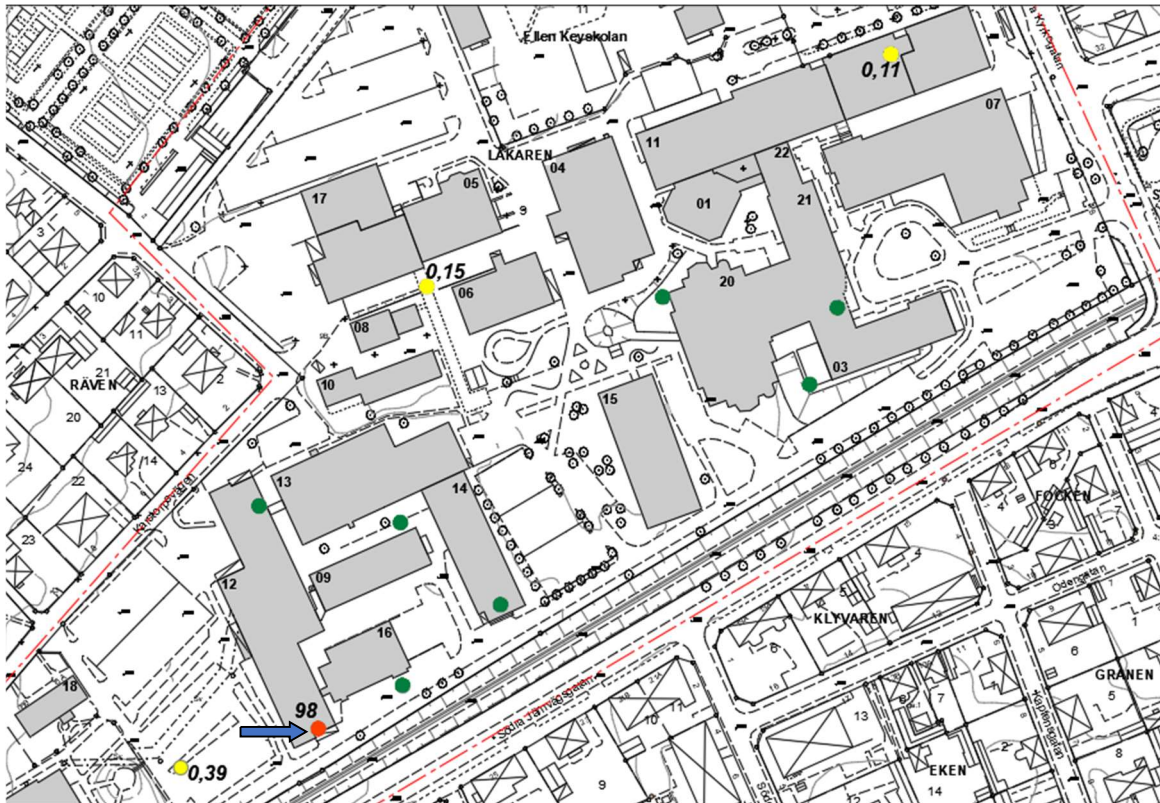
**Figur 17: Tetrakloreten i markgas. Grön markering är värde under detektionsgränsen och gul markering är låga värden över detektionsgränsen. Den blå pilen visar avvikande högt värde vid prov-/mät punkt L.**

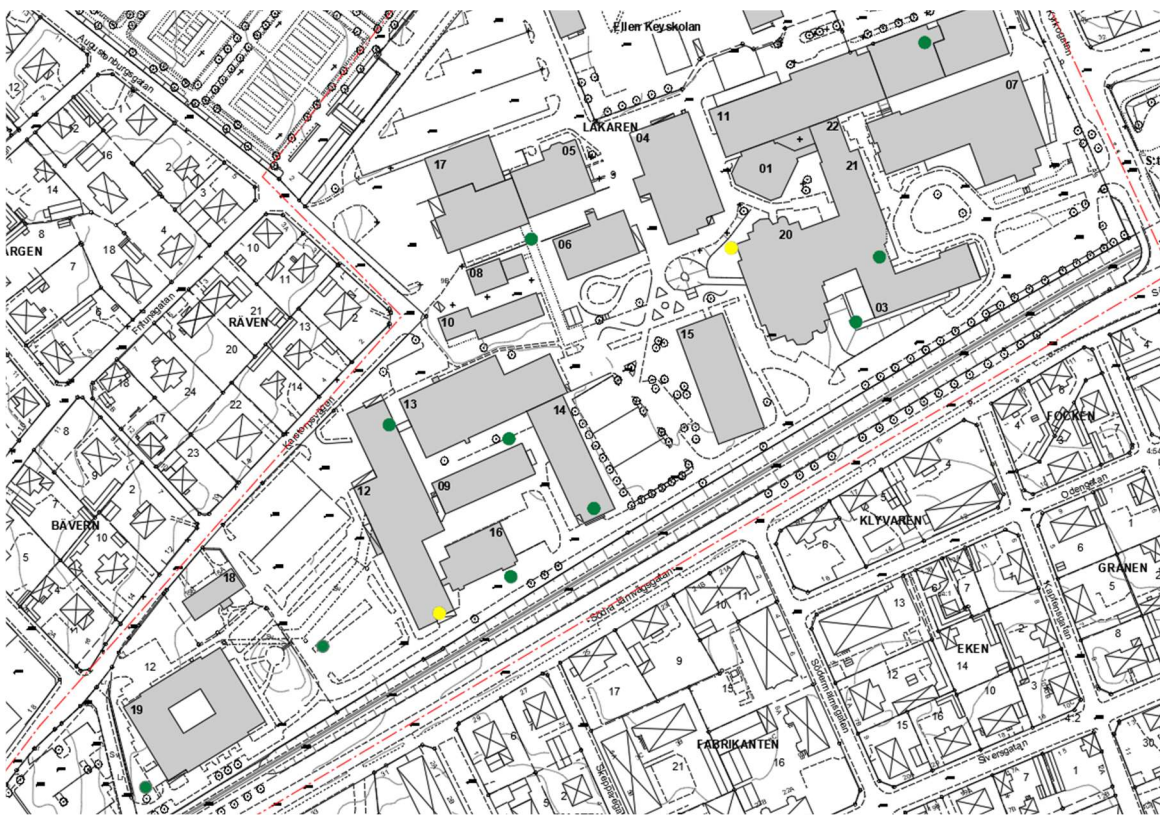
**Figur 18: Triklloreten i markgas. Grön markering är värde under detektionsgränsen och gul markering är låga värden över detektionsgränsen.**

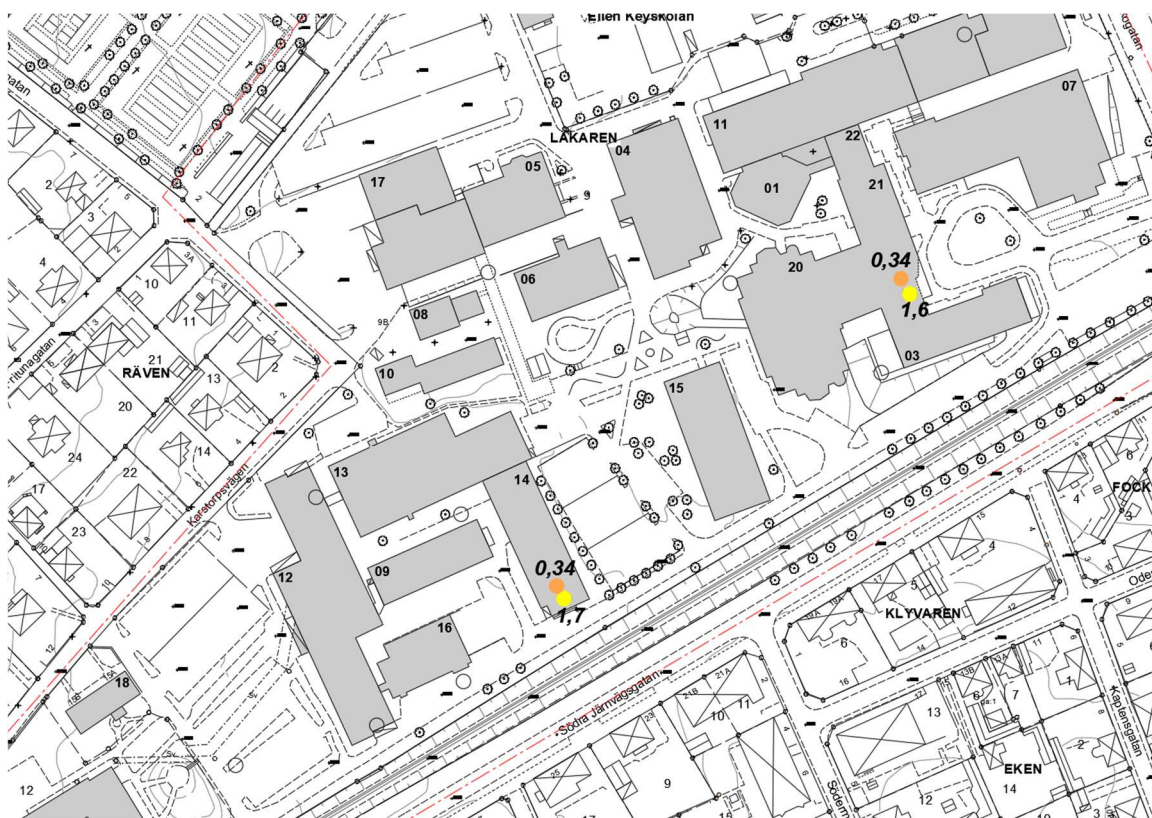
Figur 21: Bensen och TEX i markgas. Gul markering avser TEX och är låga värden över detektionsgränsen. Orange markering avser bensen där halten bedöms måttlig utifrån ett riskperspektiv.

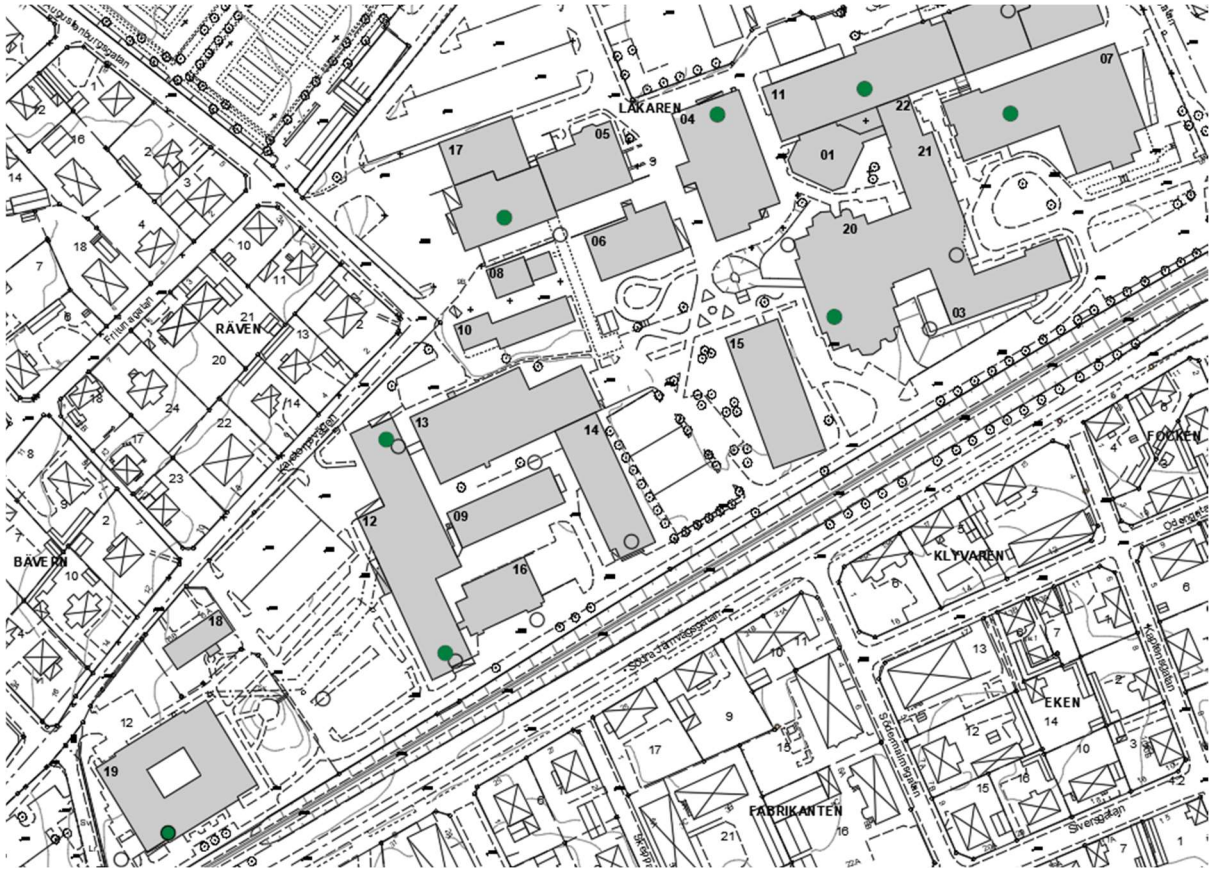
Figur 22. Tetrakloreten i inomhusluft. Grön markering anger samtliga värden under detektionsnivån

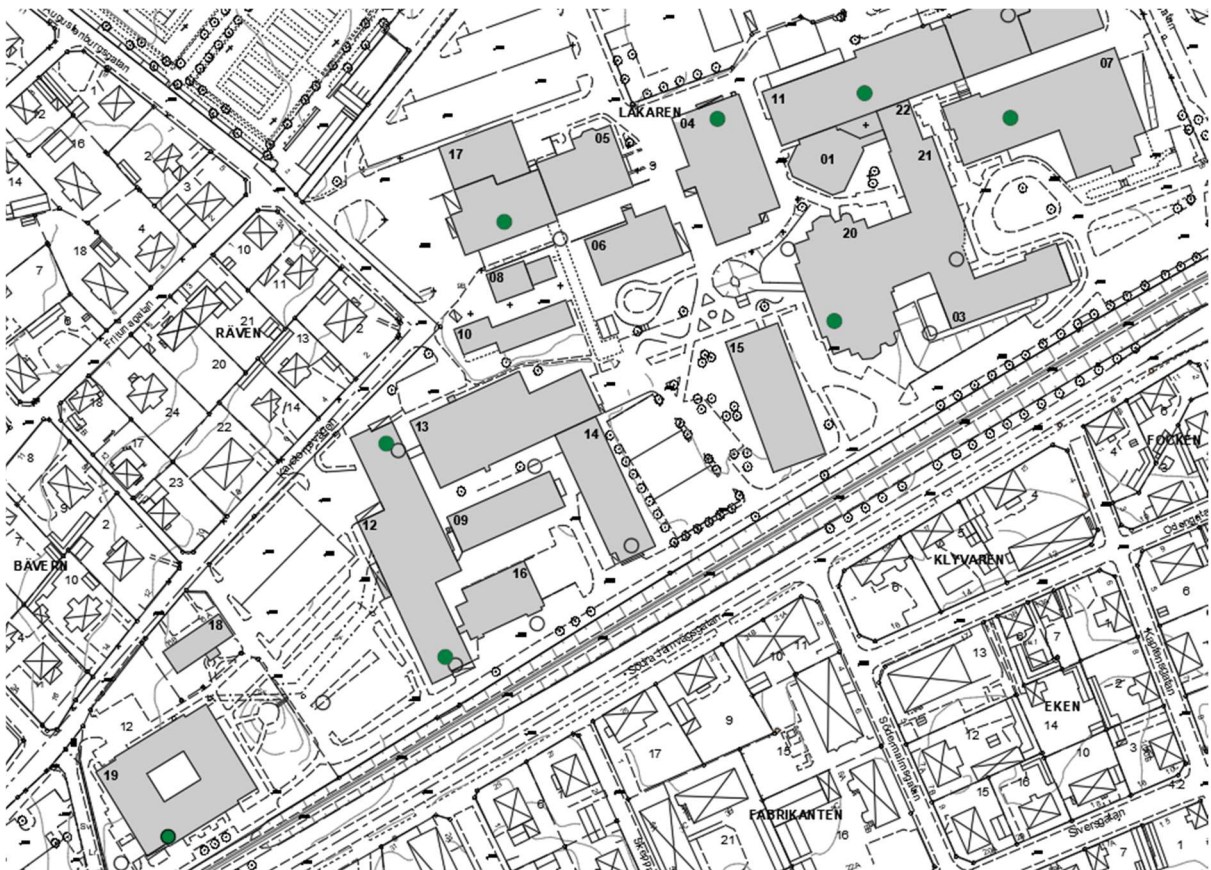
Figur 23. Trikloreten, dikloreten, vinylklorid i inomhusluft. Grön markering anger samtliga värden under detektionsnivån

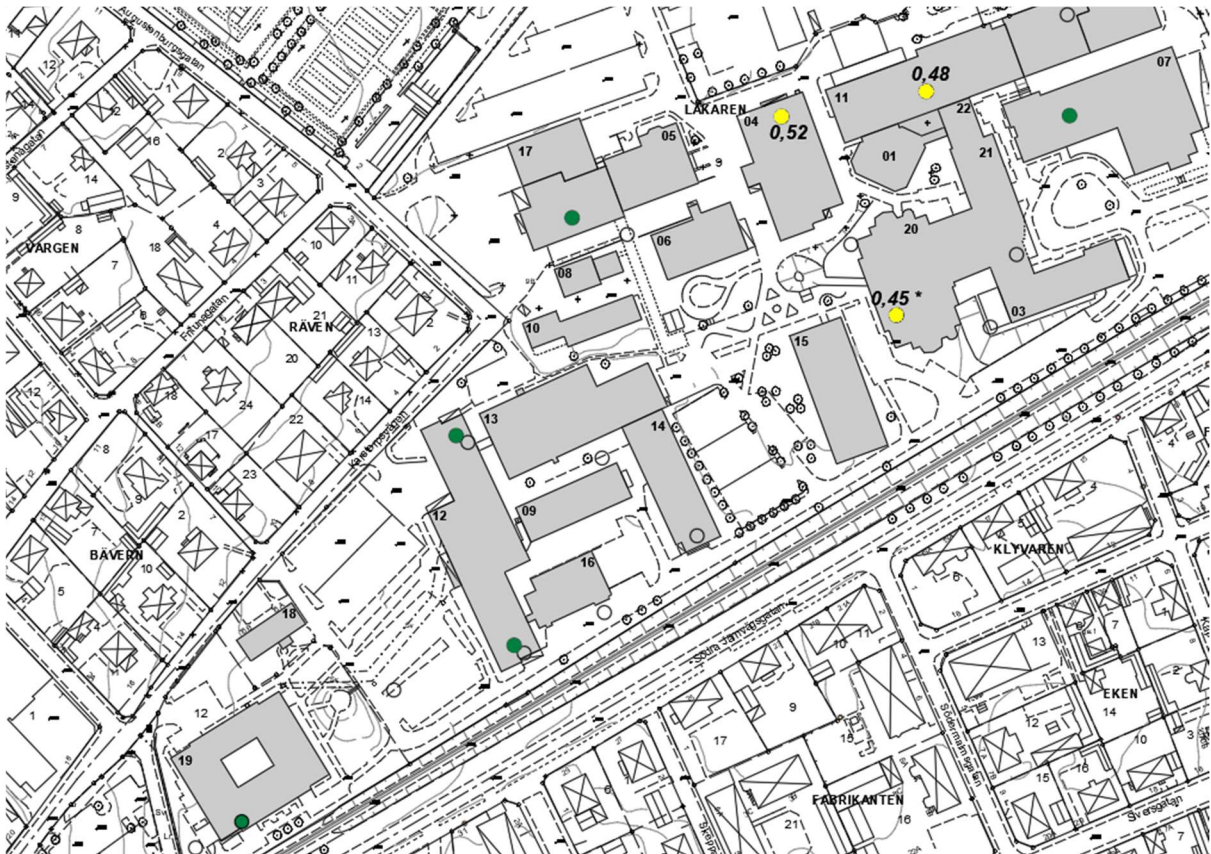
Figur 24: Tetraklormetan vinylklorid i inomhusluft. Grön markering anger värden under detektionsnivån och gul markering låga värden, strax över detektionsgränsen för analysmetoden.

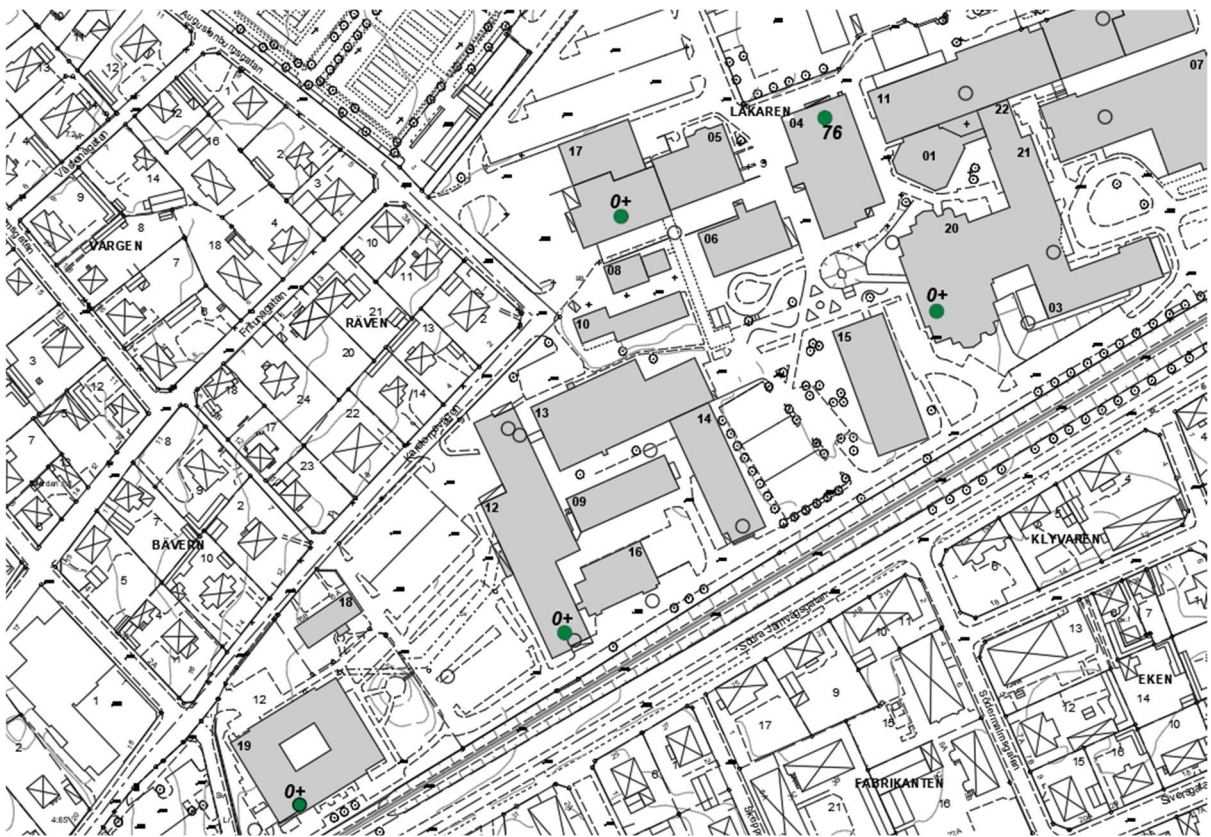
Figur 25: Oljämnen/ alifater C6-C25 och aromater C9, C10 i inomhusluft. Grön markering anger låga värden.
