MUR (MARKTEKNISK UNDERSÖKNINGSRAPPORT) GEOTEKNIK
BREVIKSPLAN, VÄSTERVIK
DEL AV VÄSTERVIK 3:44
FB BOSTAD UTVECKLING AB

SLUTRAPPORT
2020-04-30

UPPDRAG 301666 – Breviksplan Detaljplan, Västervik

Titel på rapport: MUR Geoteknik, Breviksplan, Västervik, Del av Västervik 3:44, FB Bostad Utveckling AB

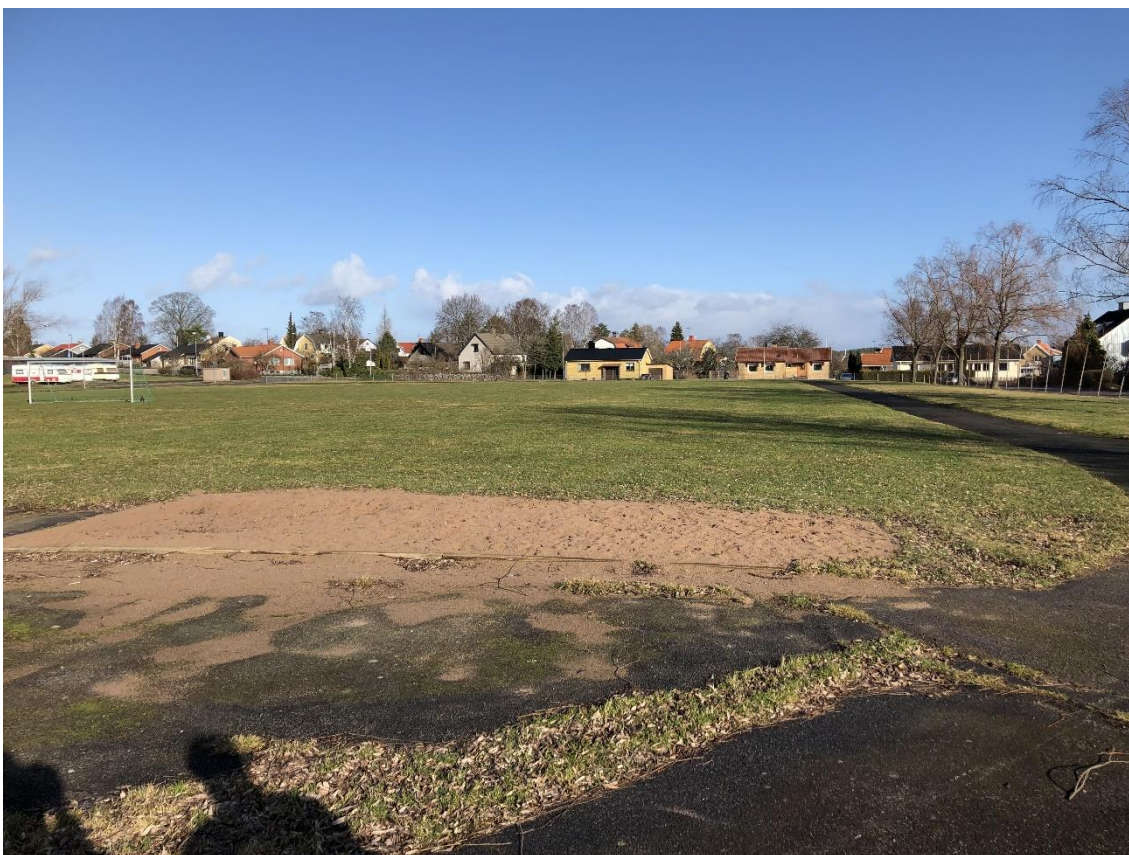
Figur 2. Bild tagen i nordöstlig riktning med Svangatan till höger, från områdets södra hörn.
Foto: Tyréns AB.

Området består av två öppna och plana ytor delade av en slänt i ett befintligt bostadsområde. Ytorna är belägna på ca nivå +17,5 m och + 15,9 m och omkringliggande område sluttar ned mot havet i nordöstlig riktning. Se Figur 2 och 3 nedan.

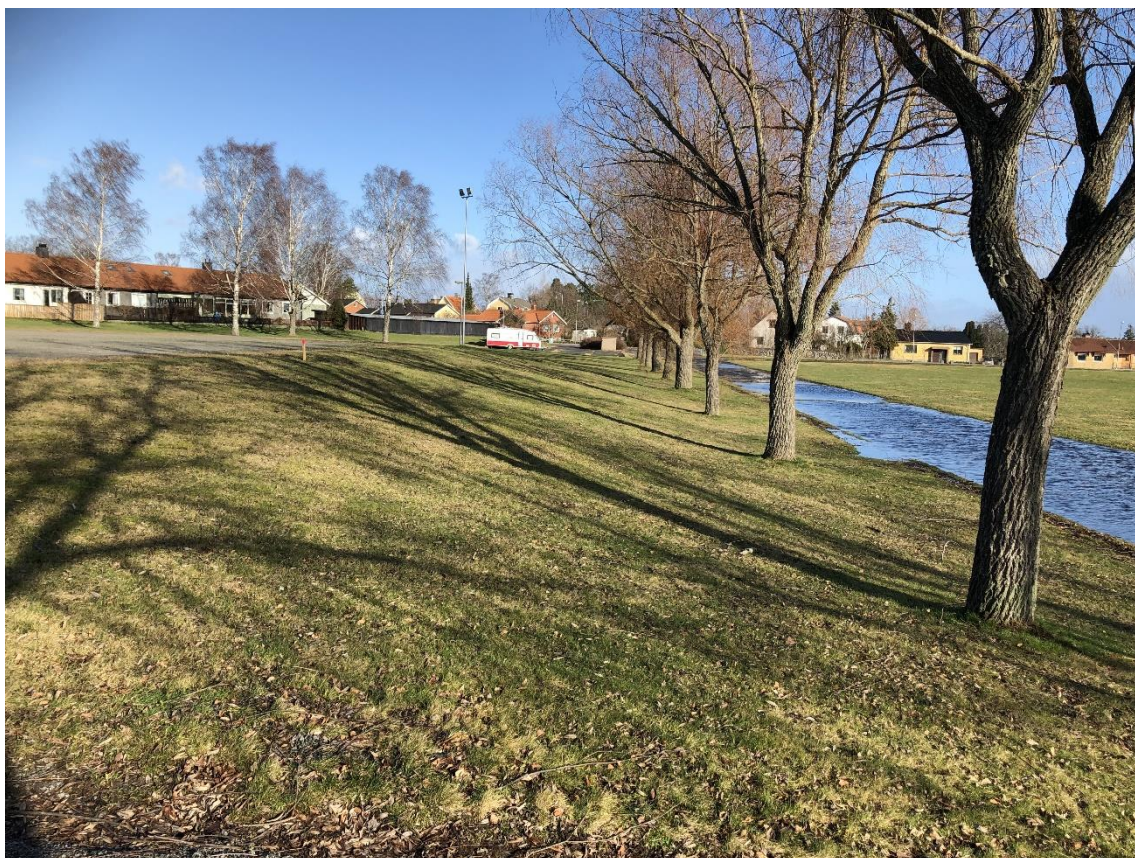
Figur 3. Bild tagen i nordöstlig riktning mellan planerna från områdets västra del. Större vattensamling på löparbanan som är belägen i området syns till höger i bilden. Foto: Tyréns AB.

Området är obebyggt förutom de anlagda idrottsplanerna och en grusbelagd parkeringsyta. Den tillhörande dräneringen till planerna ska enligt uppgift vara helt igensatt av trädrötter. Inga större ledningsstråk korsar området.

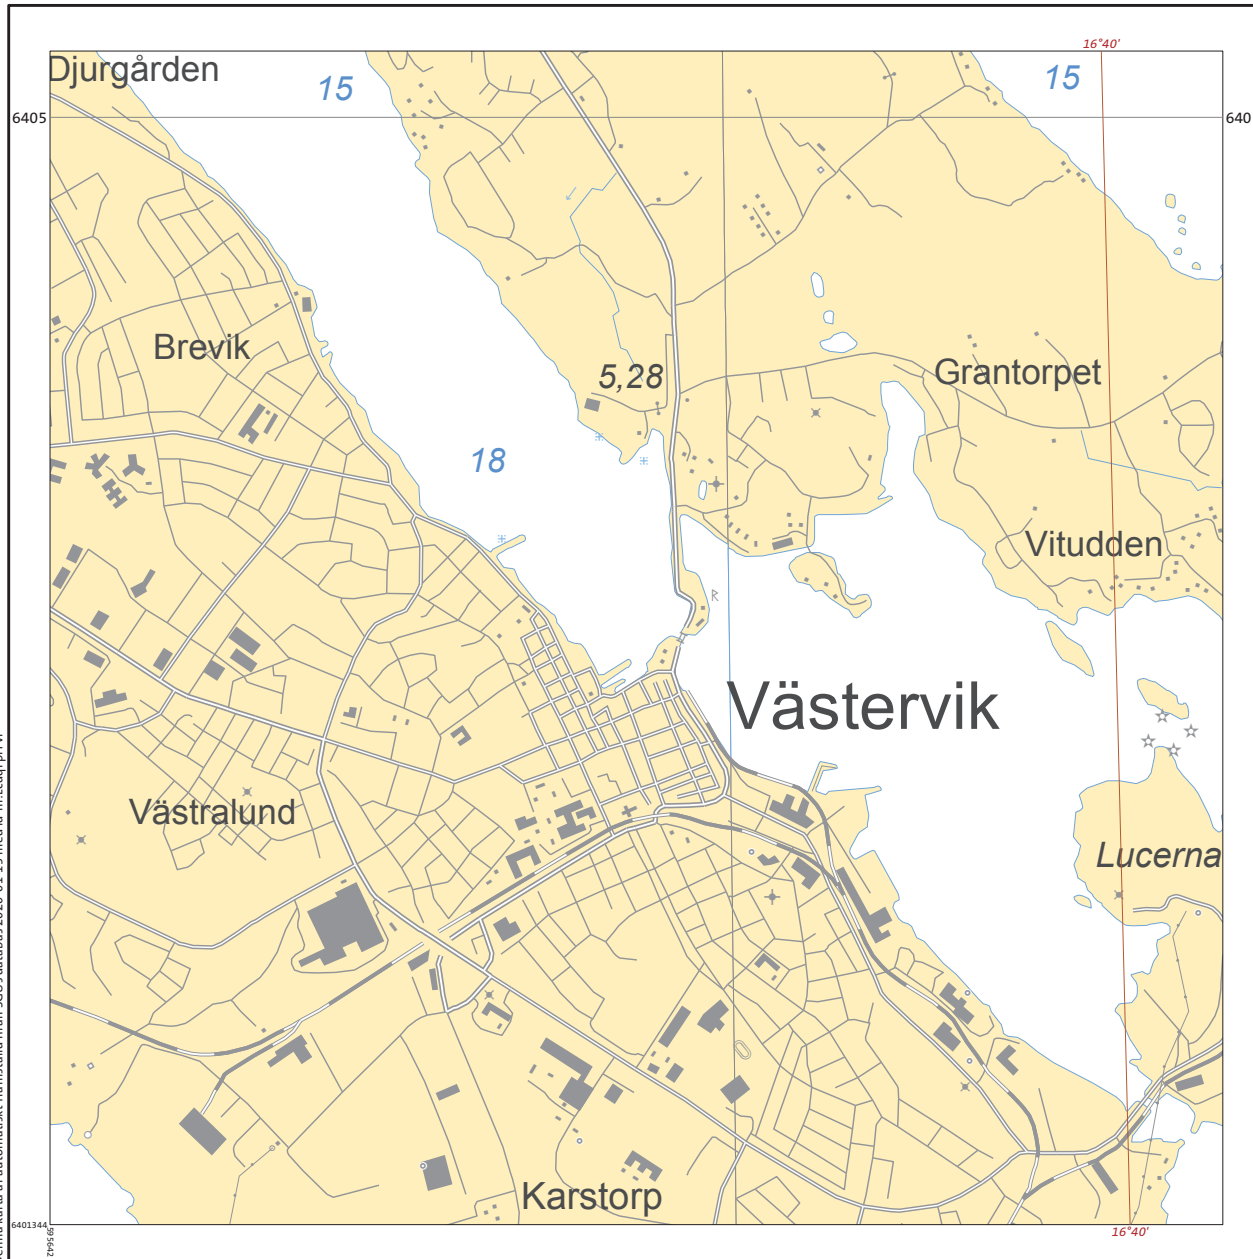
Jordartskarta 1:25 000–1:50 000 visar jordarternas utbredning i eller nära markytan samt förekomsten av block i markytan. Ytliga jordlager med en mäktighet som understiger en halv till en meter redovisas i vissa fall. Även underliggande jordlager, t.ex. isälvsediment under lera, redovisas i vissa fall, men någon systematisk kartläggning av dessa har inte gjorts. Även vissa landformer, såsom moränbacklandskap, moränryggar och flygsanddyner redovisas. Jordarterna indelas efter bildningsätt och korntorleksammansättning.

Jordartskarta 1:25 000–1:50 000 visar information ur det SGU anger som databasprodukten "Jordarter 1:25 000–1:100 000". I denna produkt ingår jordartskartor framställda med olika metoder och anpassade för olika presentationskalor. Kortfattad information om karteringsmetod för det aktuella kartutsnittet och lämplig presentationskala med hänsyn till kartans noggrannhet ges på sidan två av detta dokument. Observera att det som är lämplig skala kan avvika från det valda kartutsnittets skala.

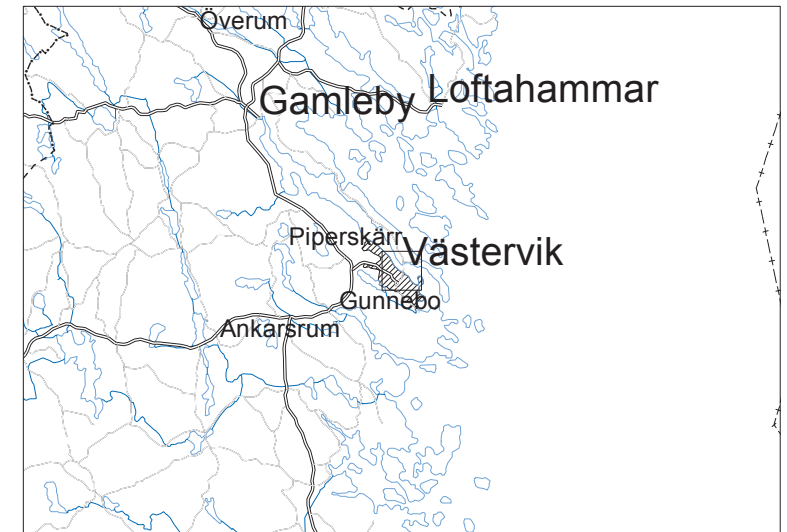
Kartläggningen har skett med olika metoder och skiftande geografiskt underlag samt för presentationsskalor från 1:25 000 till 1:100 000. Detta gör att det finns stora skillnader i kvalitet inom kartan, både vad gäller lägesnoggrannhet och jordarternas indelning. De skillnader i karteringsmetod som tillämpats vid kartläggningen redovisas genom att informationen har delats in i olika karttyper (2–5) i täckningskartan. Gemensamt för alla karttyper är att jordartsobservationerna i fält i huvudsak görs på ca en halv meters djup, dvs. under matjord och jordmån.

- Fältkartläggning med detaljerad digital höjdmodell som underlag. Lämplig presentationsskala: 1:25 000 (karttyp 2).
- Flygbildstolkning med detaljerad digital höjdmodell som underlag samt fältkontroller i huvudsak längs vägnätet. Lämplig presentationsskala: 1:50 000 (karttyp 3).
- Fältkartläggning på varierande kartunderlag. Lämplig presentationsskala: 1:50 000 (karttyp 4).
- Flygbildstolkning samt fältkontroller i huvudsak längs vägnätet. Lämplig presentationsskala: 1:100 000 (karttyp 5).

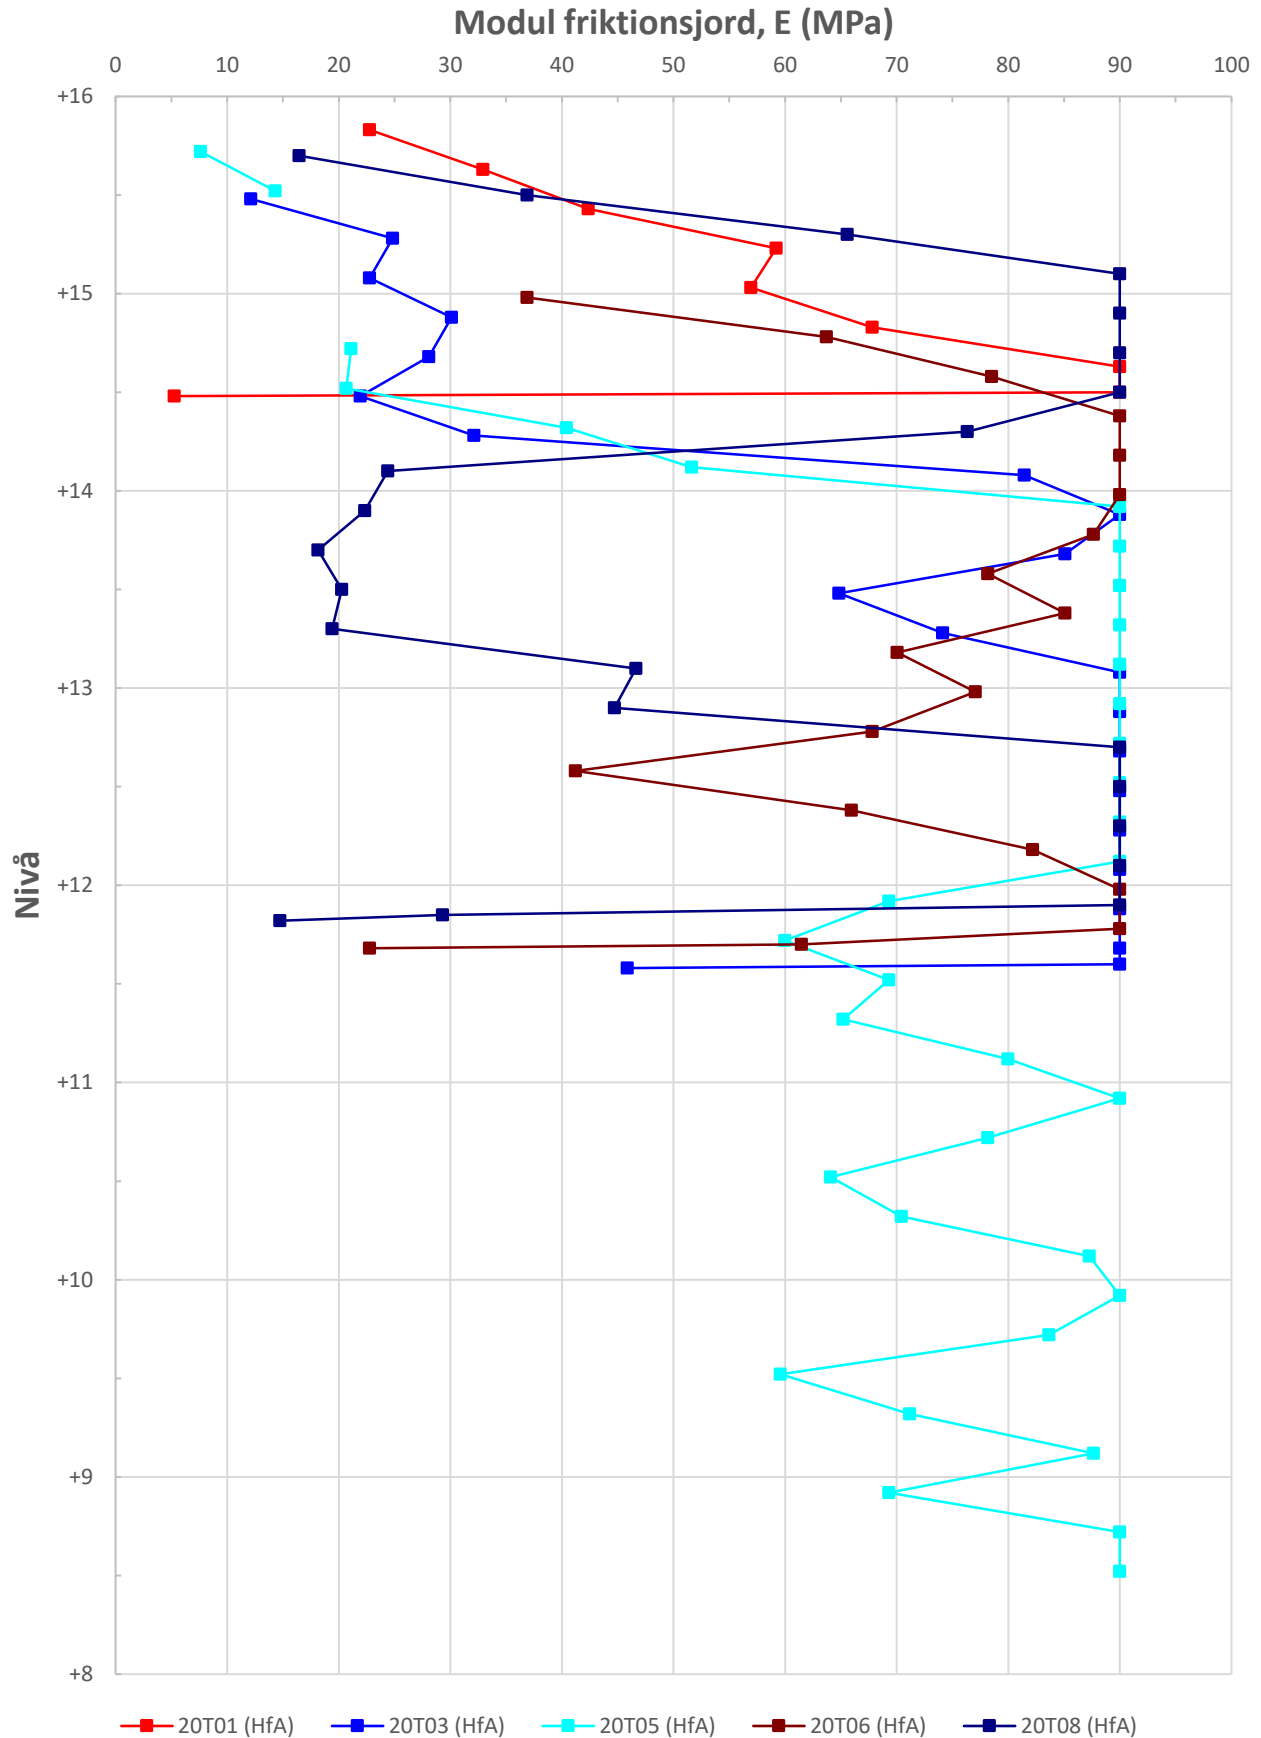
Utförda hejarsonderingar har utvärderats enligt TK Geo 13 och sammanställning av friktionsvinkel och modul för påträffad friktionsjord redovisas i Bilaga 7.
