Ellen Keyskolan i Västervik

Bebyggelsehistorisk utredning

Kv. Läkaren, Västerviks stad och kommun, Kalmar län, Småland

Bebyggelsehistorisk utredning april 2021

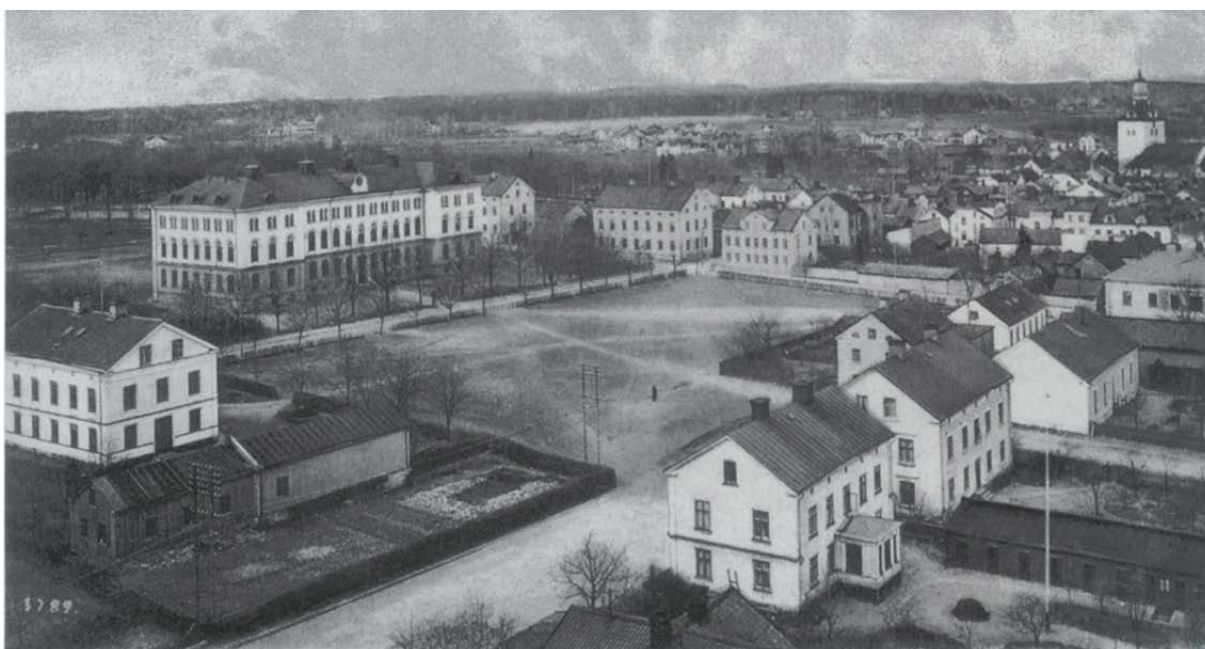
Foto hämtat ur boken *Hälsningar från Västervik* av Bengt Hjord. Bilden är tagen från S:t Petri kyrkas torn. Mitt i bilden nedre läroverksplanen och i dess vänstra kant läroverksbyggnaden från 1870. Till höger om läroverksbyggnaden syns folkskolans två byggnader och till vänster, söder om läroverksplan, slöjdskolan.

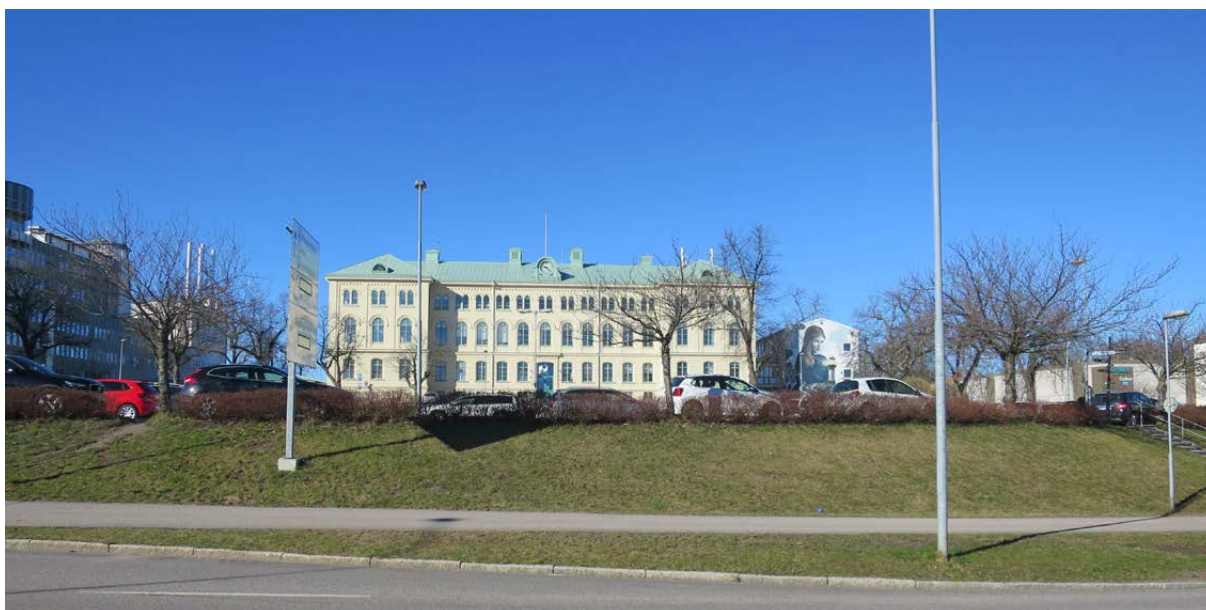
Läroverket från Kyrkogatan. Marken höjer sig i två etapper. Först upp till nedre läroverksplans parkering och därefter ytterligare en nivå fram till Läroverket.

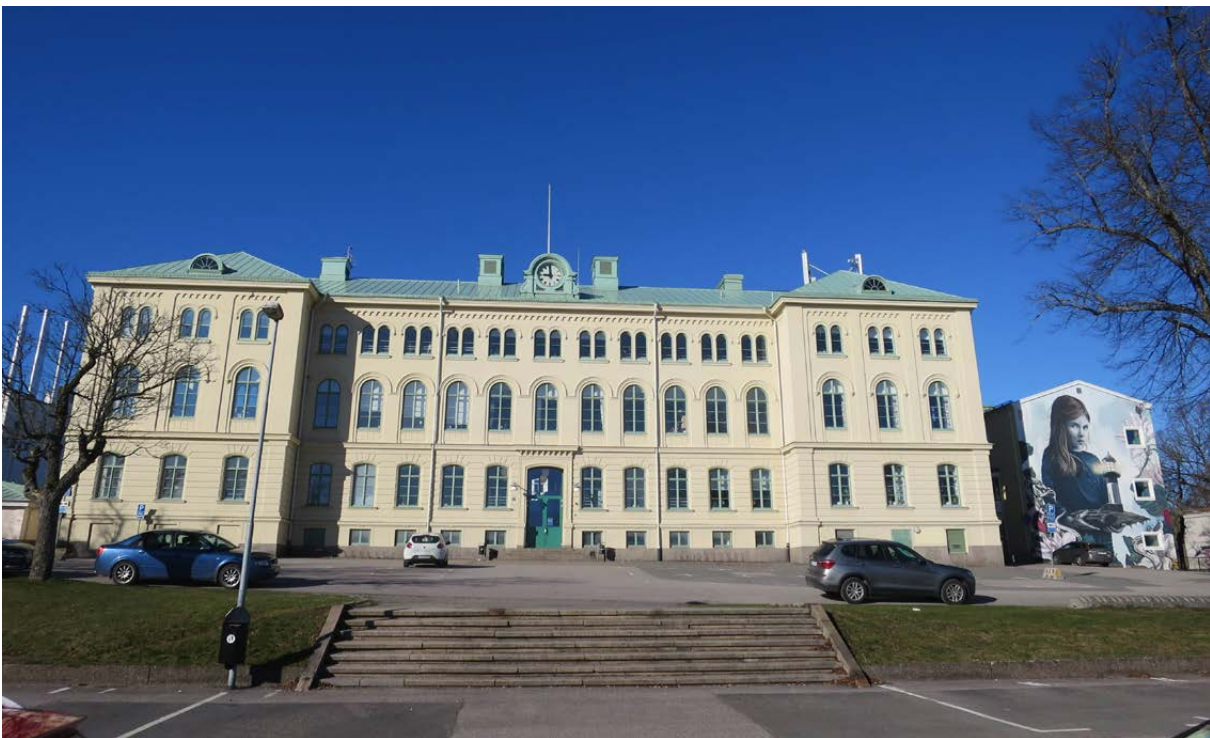
Gamla läroverket i Västervik byggt 1870. Fasad från öster.

Läroverksbyggnaden är ett tre våningar högt hus i tidstypisk nyromansk stil men med nyklassicismens strama symmetriska drag och typiska rusticeringar i fasaden. Byggnaden är utlagd i nord-sydlig riktning med långsidornas entréer vända mot öster och väster. Byggnaden avslutas i norr och söder av utskjutande sidorisaliter. Hela byggnaden vilar på en hög granitsockel. Fasaderna är putsade med en rik nyromansk dekor med markerade rundbågiga lister kring fönstren och en rundbågefris vid takfoten. Under senare tid har fasadernas puts målats med en modern täckfärg. Färgsättningen är idag ljust gul.

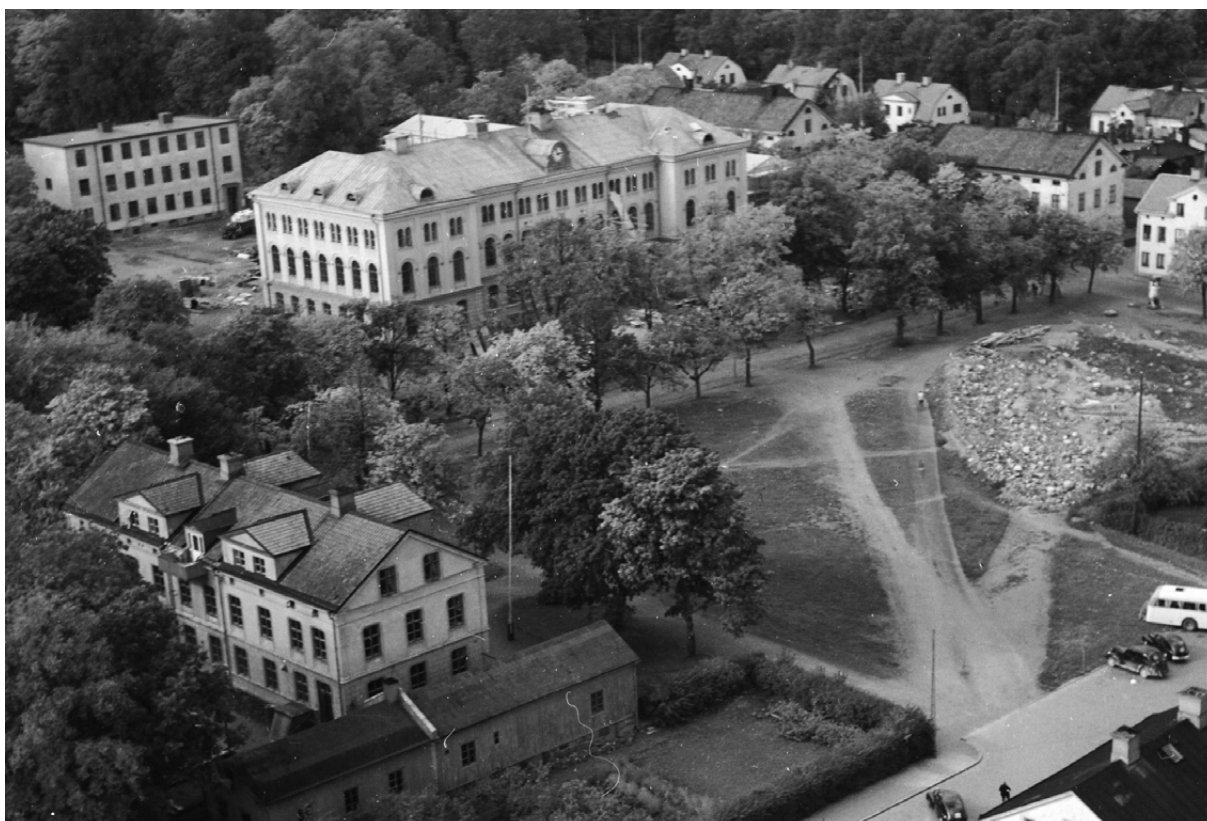
Foto från tidigt 1950-tal. Den stora byggnaden i bildens överkant är läroverksbyggnaden från 1870 och bakom den byggnaden från 1936. Man kan också se taket till 1950-talets läroverksbyggnad. Byggnadsställningar och rester av byggmaterial vittnar om pågående arbeten i byggnaden från 1870. Nedre läroverksplan verkar ha fungerat som någon form av upplag under byggperioden.

indikerar att en större renovering gjordes omkring 1950 i samband med att den långa byggnadskroppen utmed Kvarngatan byggdes. Exteriört har färre förändringar gjorts men tillkomsten av två utrymningstrappor mot väster är påtaglig. Den äldre byggnaden dockades mot norr med byggnaden från 1950 då den byggdes. En ny tillbyggnad mot söder gjordes 2002. Den nya tillbyggnaden rymmer omklädningsrum för gymnastiken.

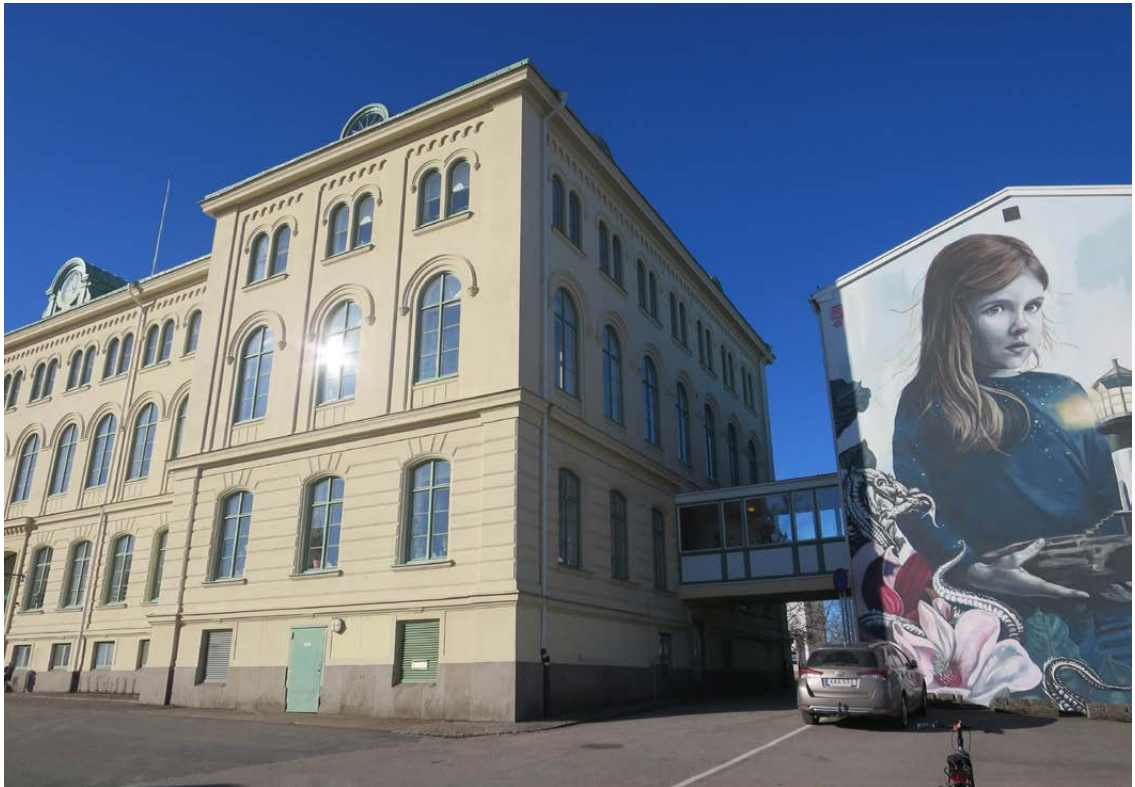
Risaliten i norr med gångbron över till 1950-talets läroverksbyggnad som sedan 2019 pryds av det iögonfallande konstverket The Lighthouse av Lola Goce från Baiona i Spanien.

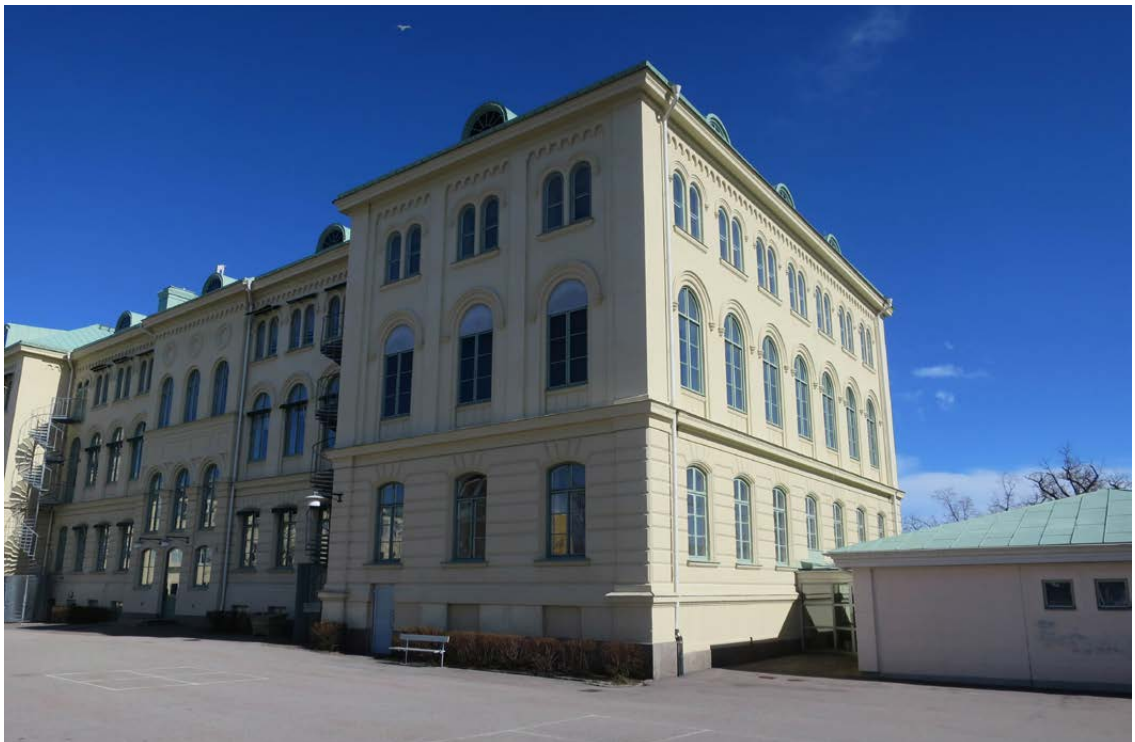
Fasaden mot söder. De stickbågiga fönstren i södra fasaden bottenvåning är troligen original från 1870. De har undgått den inklädning i aluminium som flertalet av skolans fönster har fått. Byggnadskroppen till höger tillkom 2001 och rymmer omklädningsrum och förbindelsegång till gymnastiksalen.

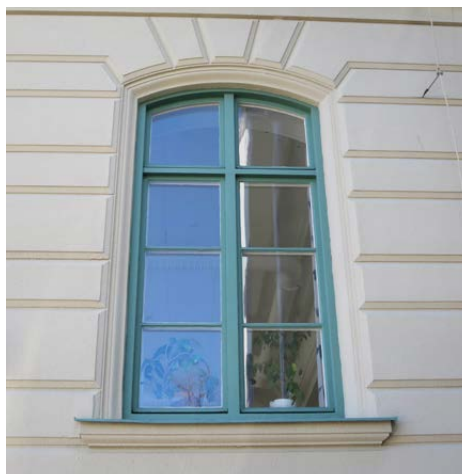
Ett av de rundbågiga fönstren på andra våningen med putsdekor i nyromansk stil. Bågar och spröjs har klätts in med aluminium.

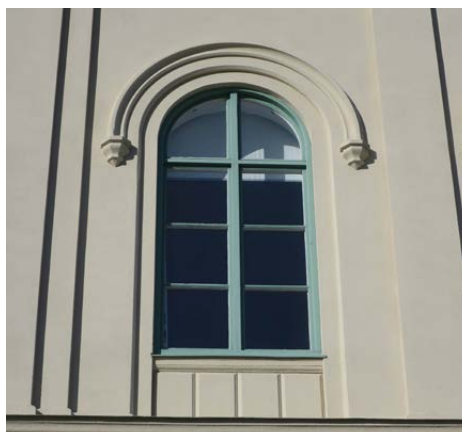
Ett av bottenvåningens stickbågiga fönster som klätts med aluminium.

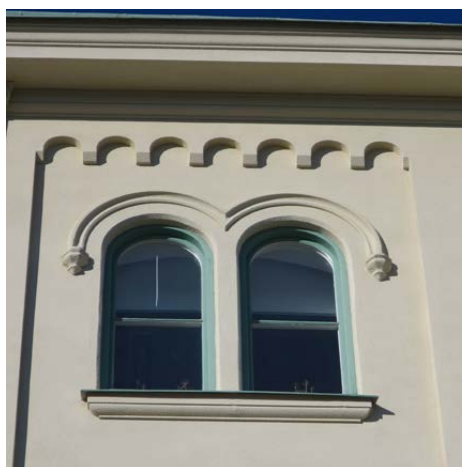
Ett av tredje våningens rundbågiga fönsterpar med nyromansk putsdekor. Fönstren är inklädda med aluminium.

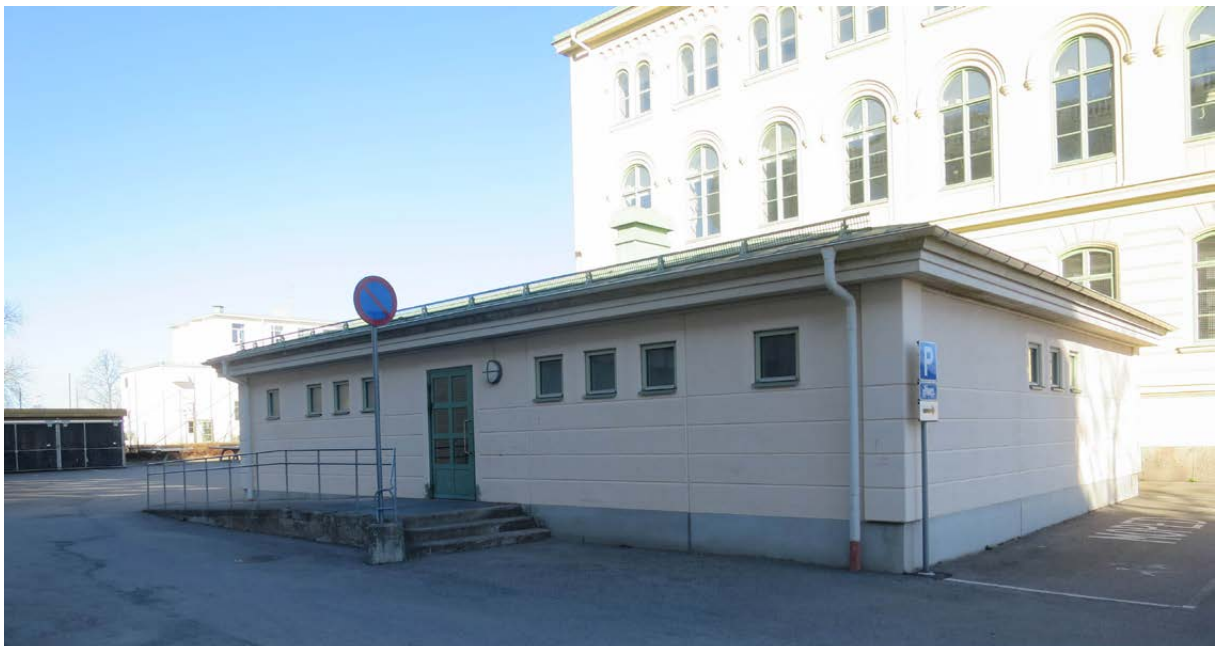
Tillbyggnaden mot söder som tillkom 2001 och rymmer gymnastiksalens omklädningsrum.

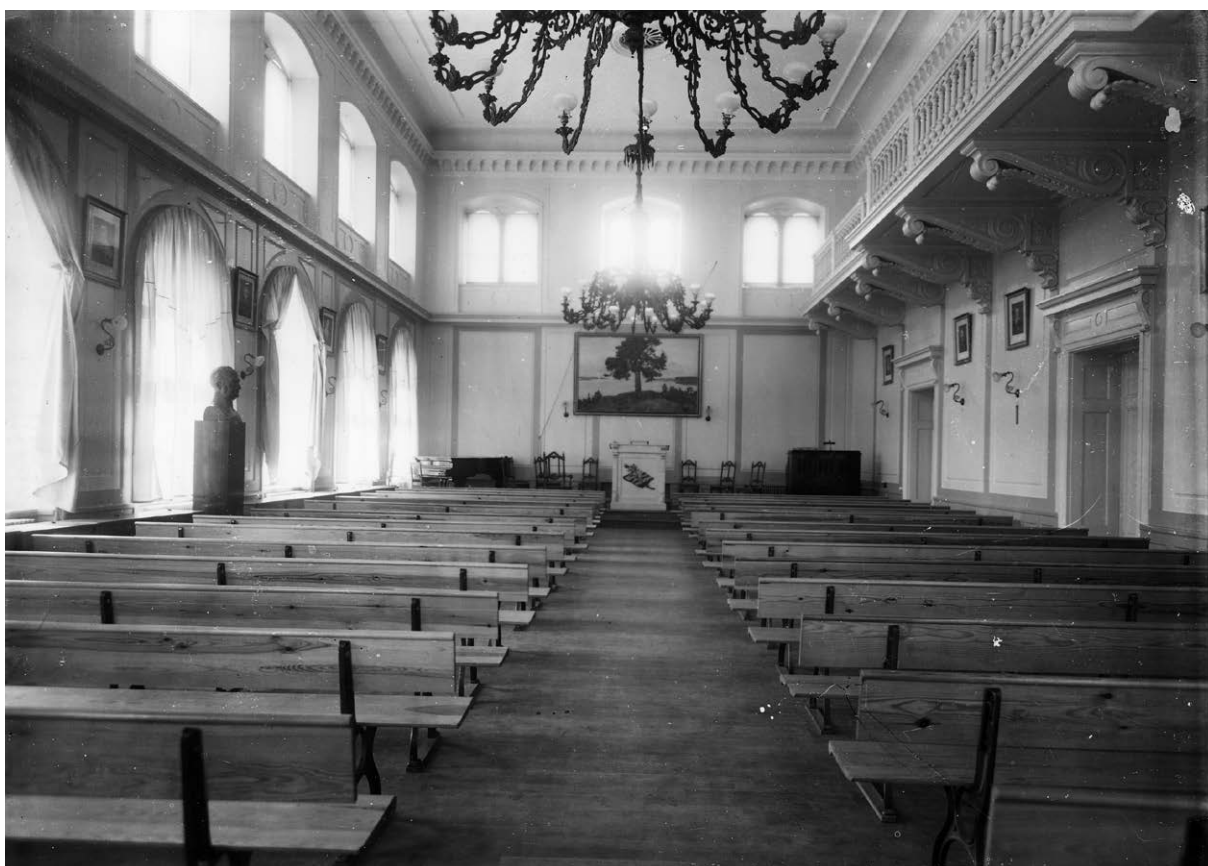
Skolans aula fotograferad någon gång 1900–1930. Väggar, tak och läktare har kvar sitt uttryck än idag. Kvar finns också de stora armaturerna i taket med sina glasglober för gasljus. De omålade furubänkarna, trögolvet, den dekorerade pulpeten och målningen av Gottfrid Kallstenius har däremot försvunnit. Källa: Västerviks museum.

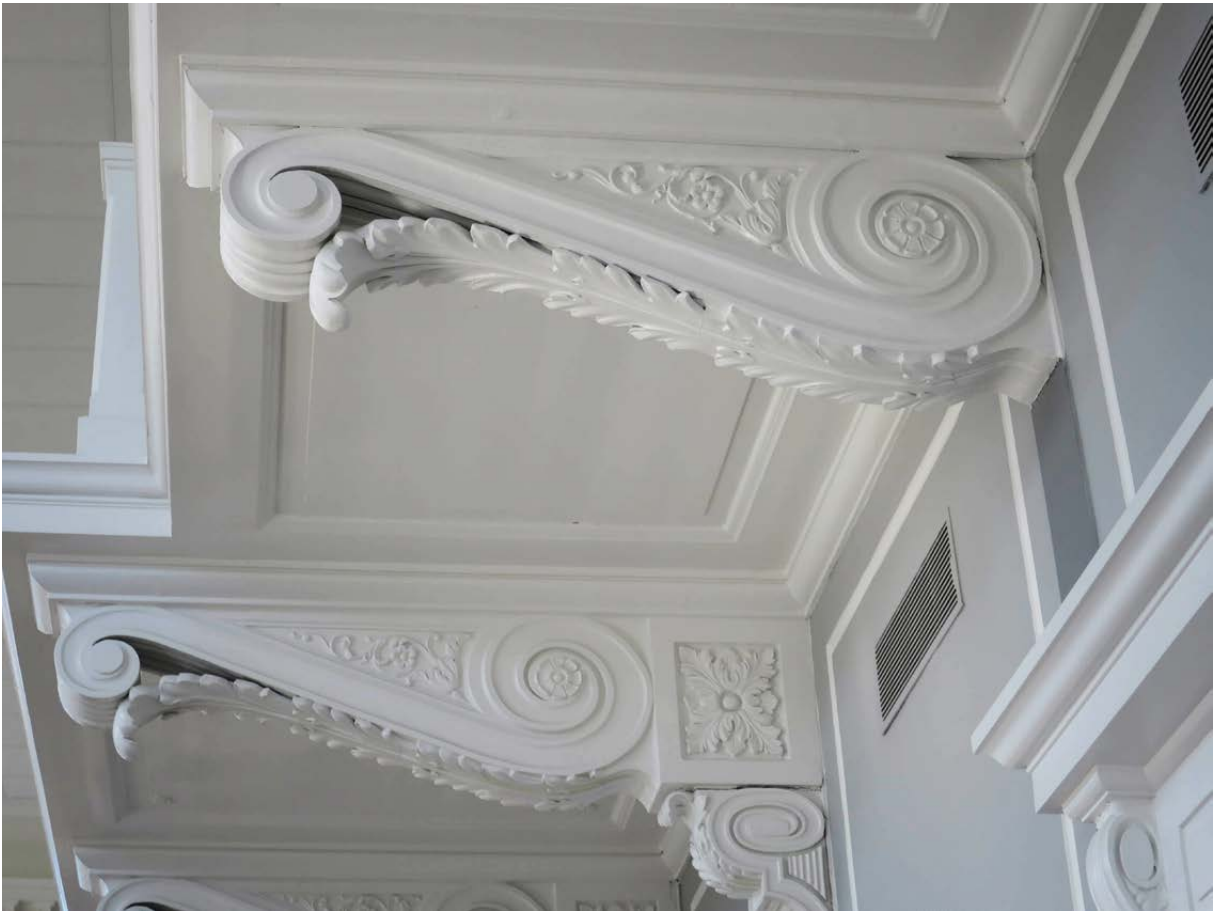
Läktaren bärs upp av kraftiga, rikligt dekorerade konsoler.

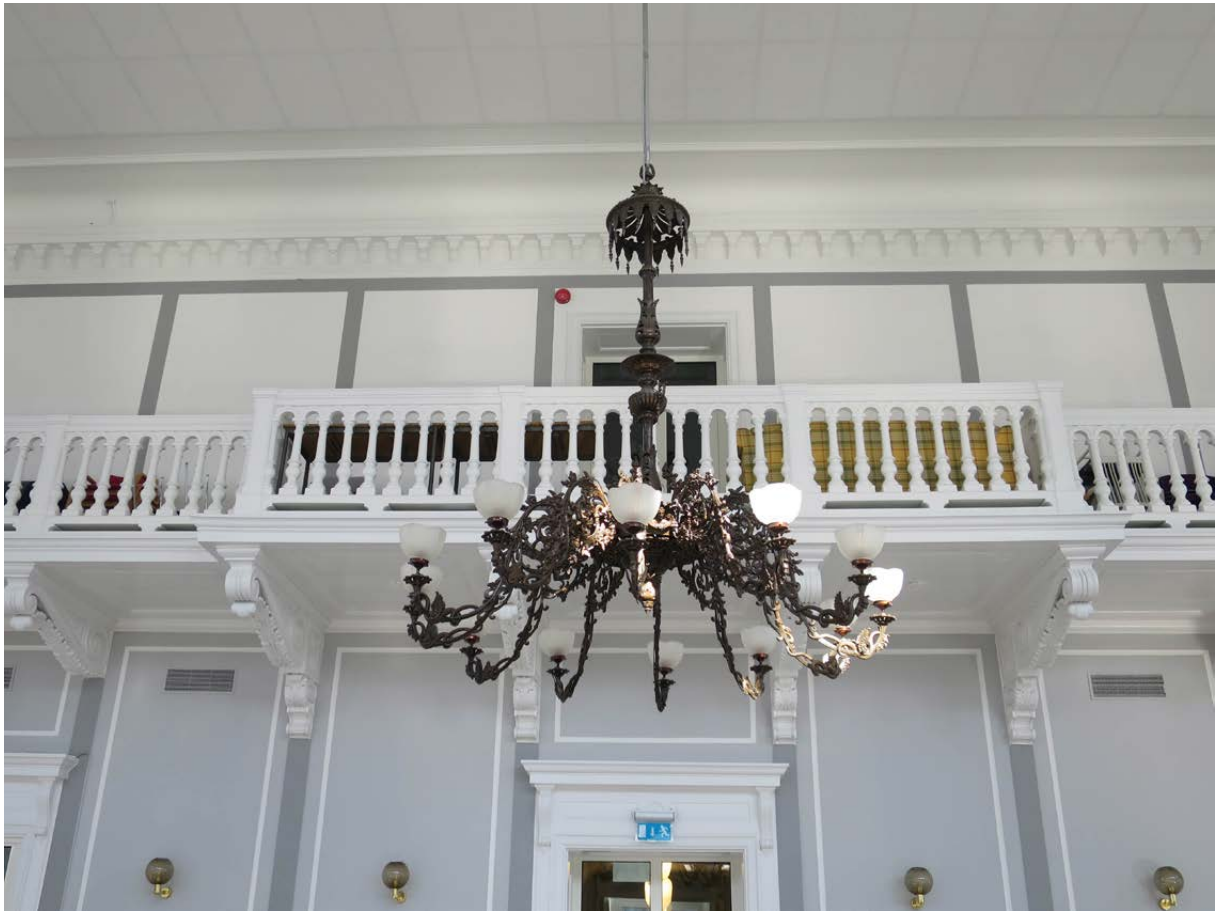
En av aulans tre imponerande gjutjärnskronor.

Ovan nämnda dekorer går väl ihop med de tre stora gjutjärnsarmaturer som hänger i rummet. Den ljusa färgsättning som rummet idag har förstärker armaturerna på ett närmast brutalt sätt. Armaturernas uppåtsvängda ljusarmar visar att de ursprungligen varit avsedda för gas. I något skede, troligen 1920–1930-talet, har de byggts om för elektricitet och de ursprungligen slutna glaskupor som skyddat gaslågorna har ersatts med de nuvarande öppna glasskärmarna. Ljuskrönorna avslutas mot taket av gjutjärnsgaller som också utgör rummets äldre ventilation.

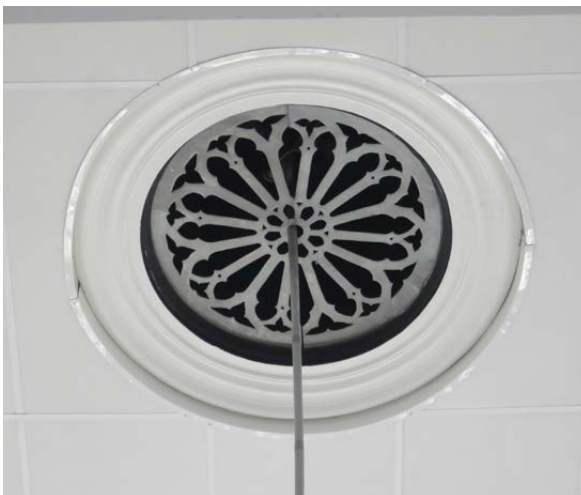
Takkronornas anslutning till taket med ventilationsgaller i gjutjärn.

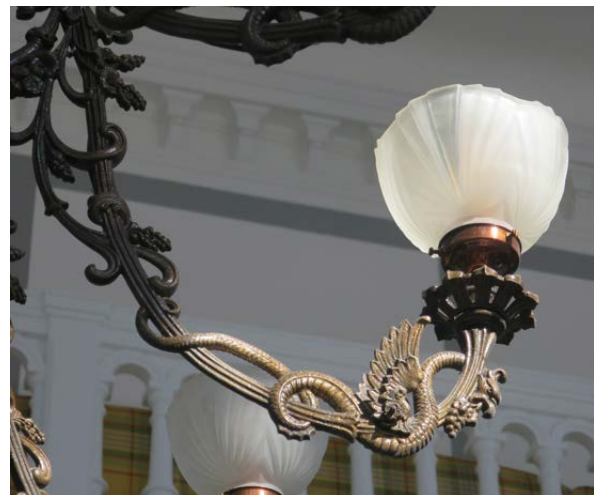
Takkronorna har byggts om för elektriskt ljus och gasljusens glasglober har ersatts av lampskärmar av glas. Armarna pryds av drakar som äter druvor.

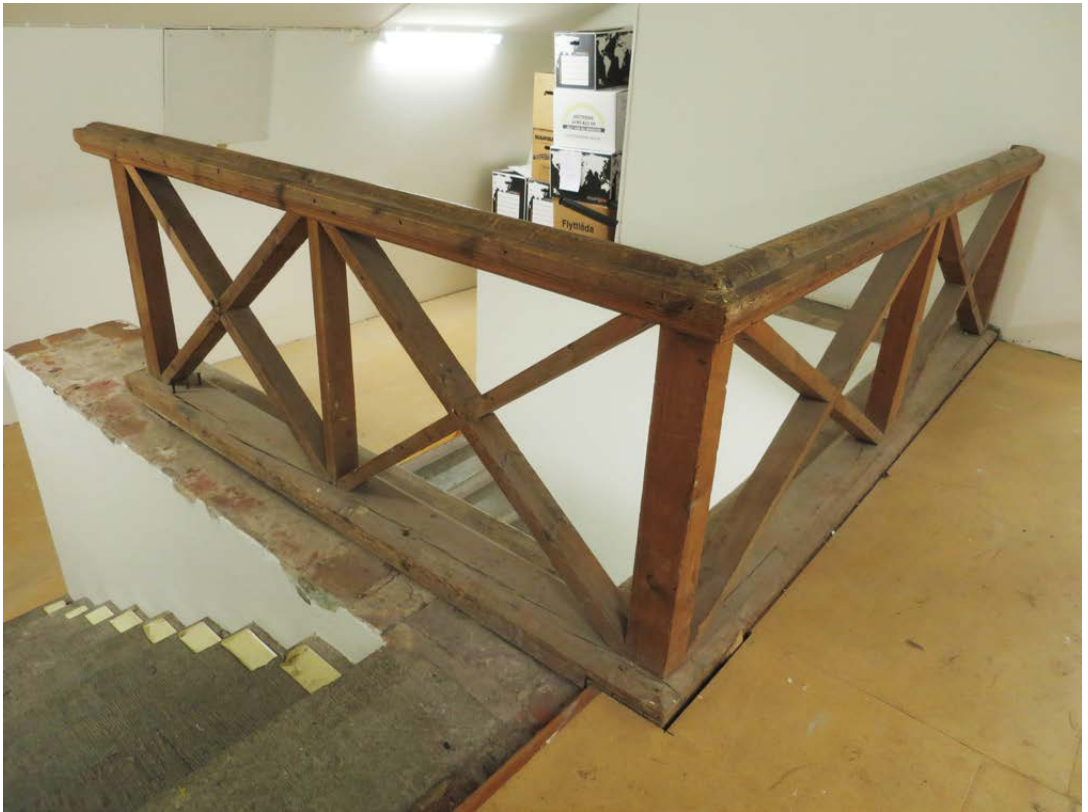
Trapphusets avslutning på vinden med träräcke från 1870-talet.

En annan del av byggnadens interiör som har kvar sin ursprungliga funktion är trapphuset mitt i byggnaden. Placeringen och takens valv är ursprungliga men trapporna har under senare tid byggts om och en del av utrymmet har blivit hisschakt. Kalkstenstrapporna, avsatsernas kalkstentäckta golv och golvsockeln av kalksten härrör alla från en större renovering av läroverksbyggnaden som skedde på 1950-talet. Trappan går ända upp på vinden. Där den slutar kan man se teglet i innerväggarnas avslutning. Här finns också ett träräcke som troligen är original från 1870. Det är omålat och fäst i tegelväggen med grova smidda spikar. På bottenvåningen har trapphusets olika delar skärmts av med kraftiga, dubbla ekdörrar med trähandtag av samma typ som återfinns i byggnaden från 1950-talet. Dörrarna har alltså tillkommit vid den tiden.

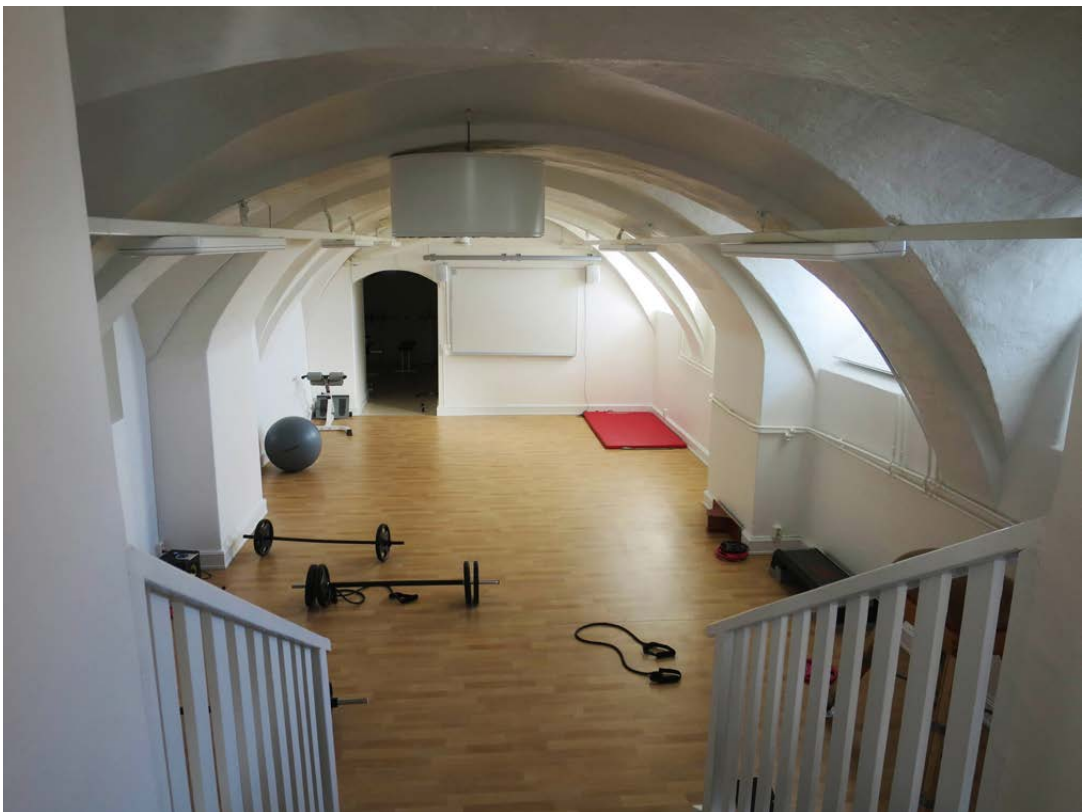
Källarutrymme i anslutning till gymnastiksalen. De bevarade valven ger karaktär åt rummet.

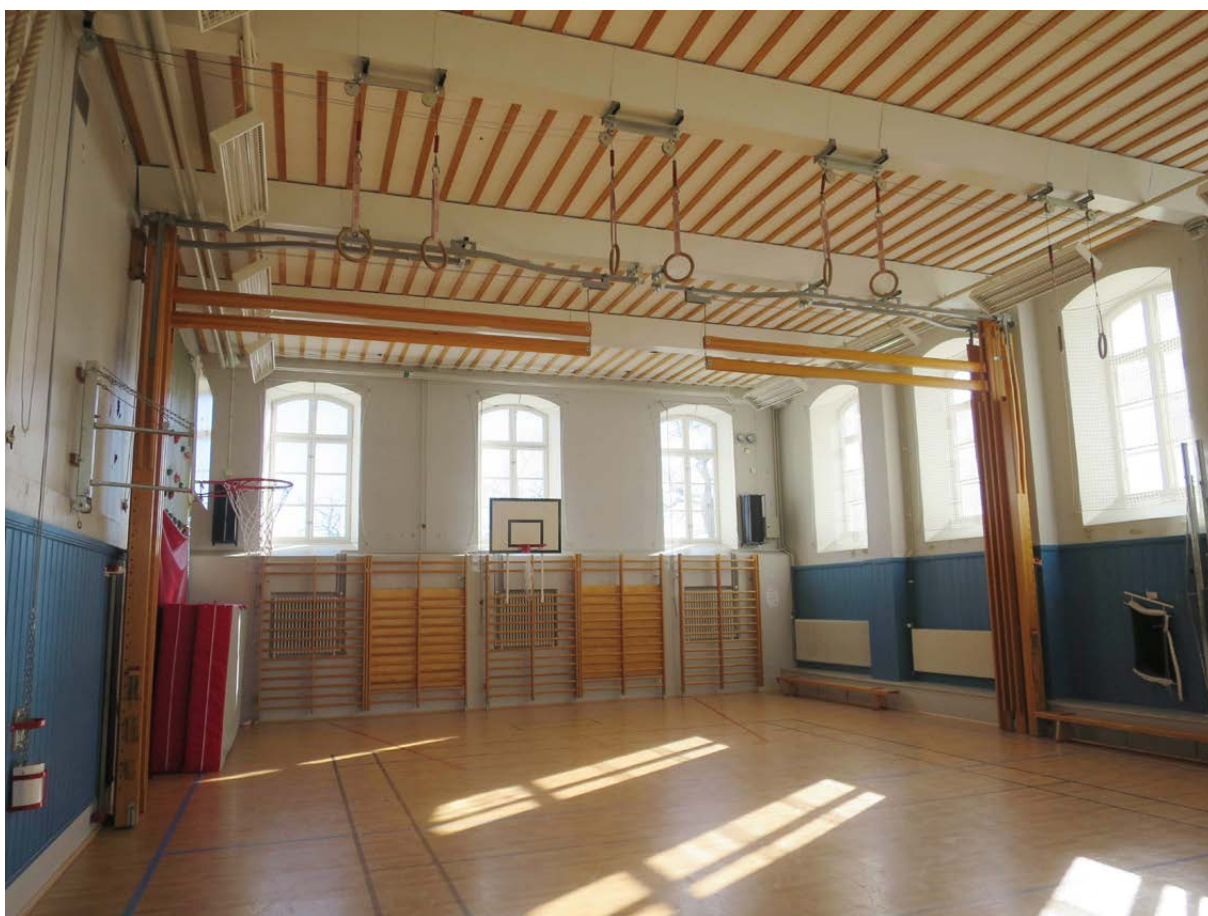
Skolans gymnastiksal som haft samma funktion sedan 1870.

I den södra sidorisalitens bottenvåning finns skolans gymnastiksal som troligen har funnits här sedan skolan byggdes.

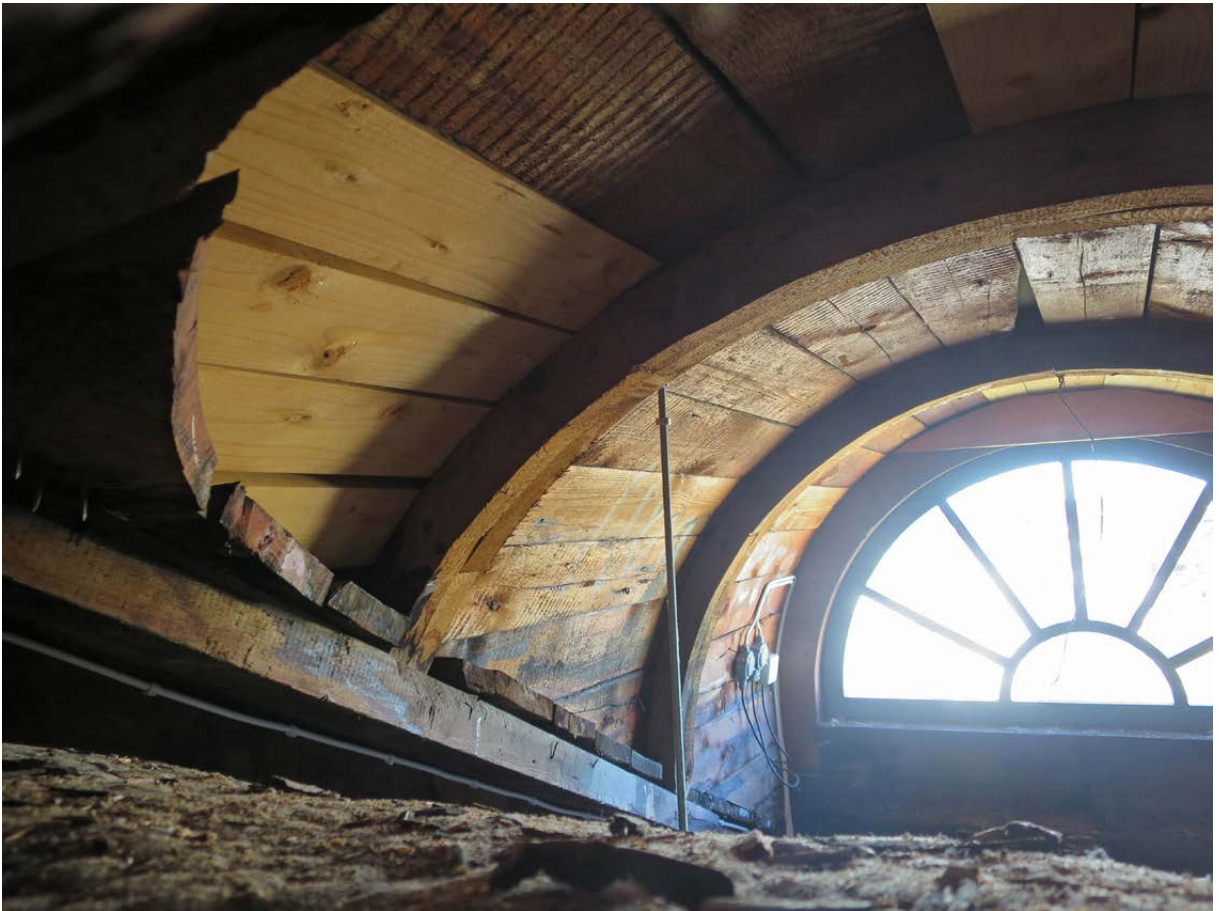
Vid takkuporna kan man se det ursprungliga ramsågade virket men här har också lagningar gjorts i senare tid.

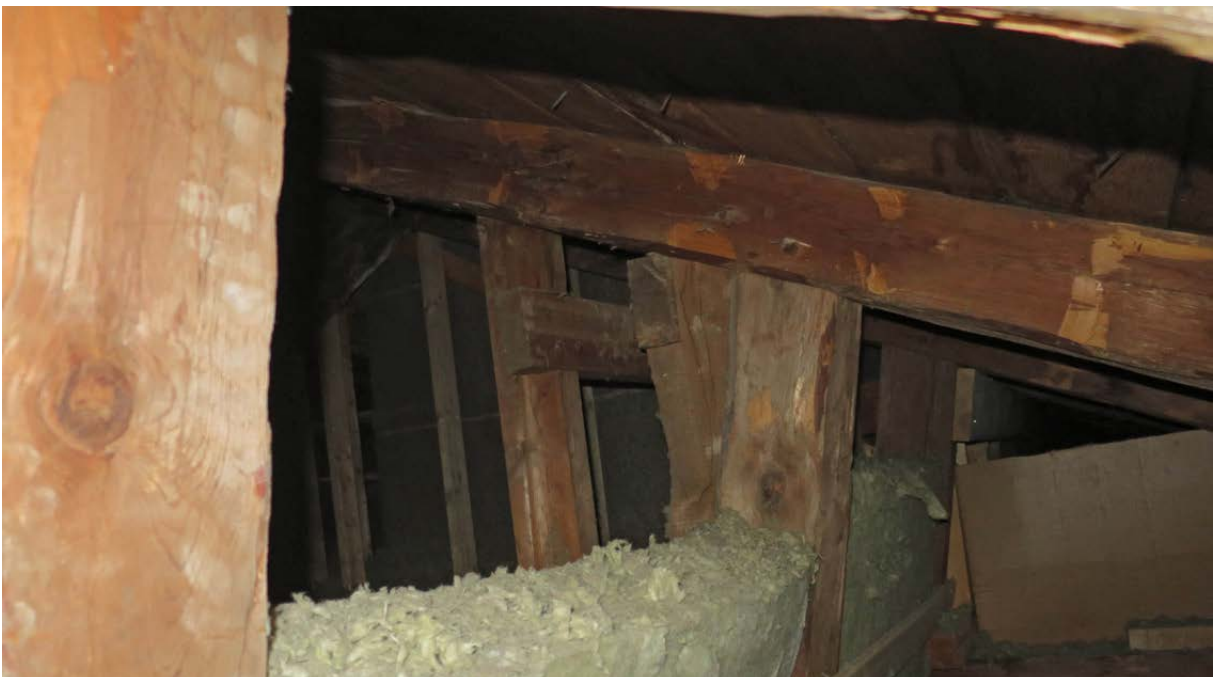
Tätt ställda takstolar av kraftigt virke med tydliga spår av bearbetning med yxa bär upp den gamla läroverksbyggnadens tak.

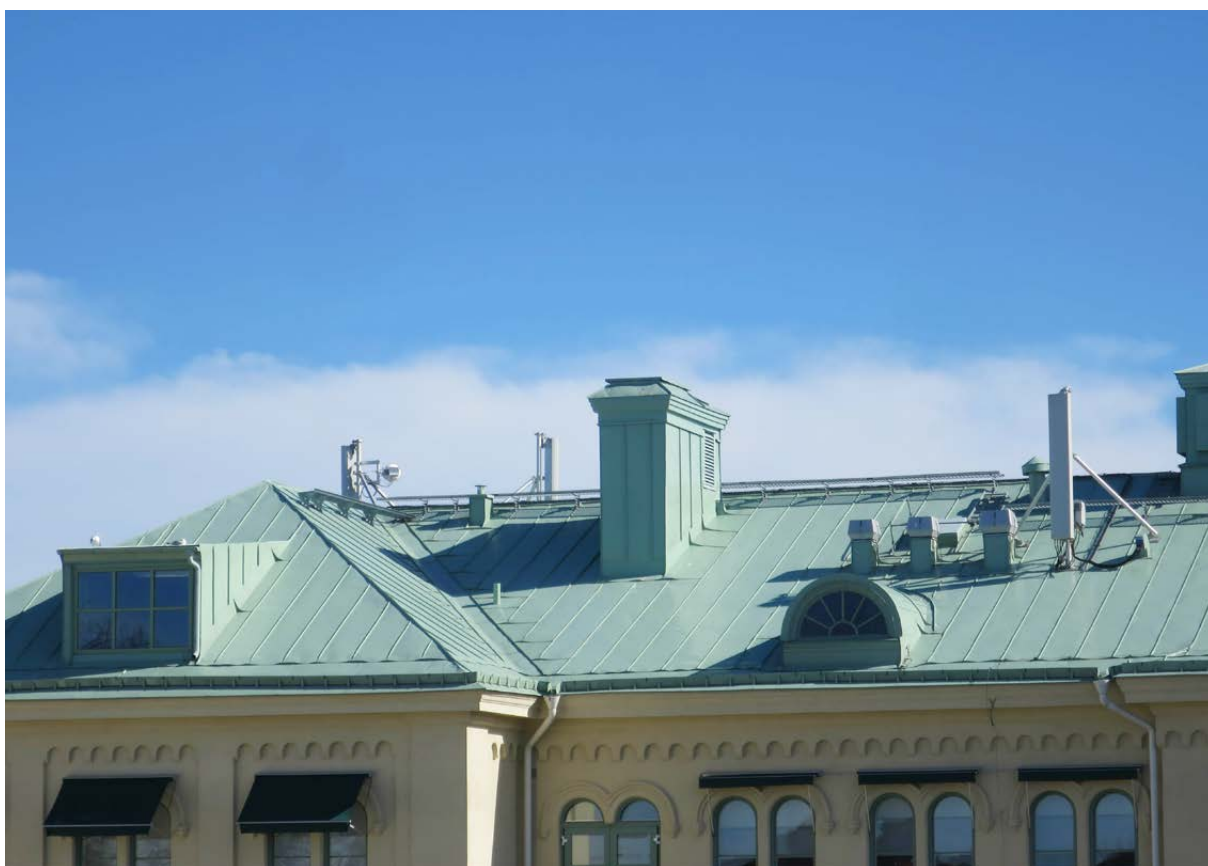
Delar av taket mot söder.

utmärkande drag är också takets flacka lutning och rena ytor (trots vissa sentida tillkomna huvar) som bryts av den ursprungliga och centralt placerade klockhuvuven och de smäckra vindsfönstren.

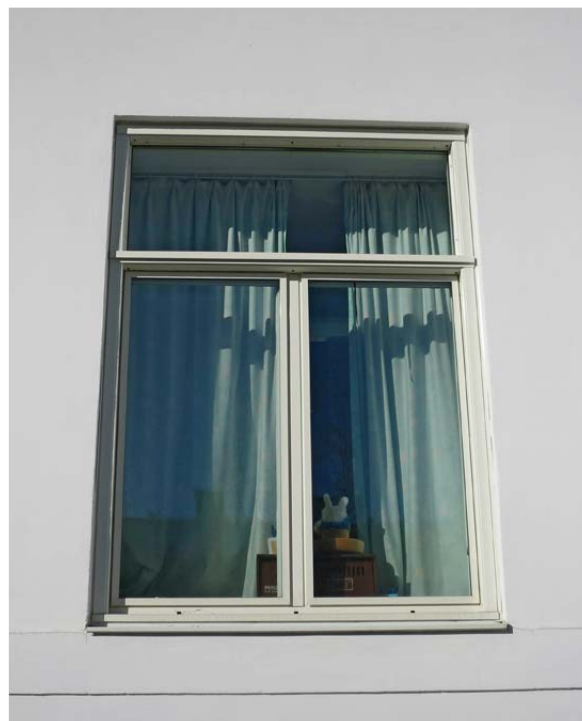
Byggnadens fönster med T-post. Fönsterindelningen är ursprunglig, men fönstren var vid uppförandet målade i en mörk kulör. De nuvarande fönstren är moderna isolerglas.

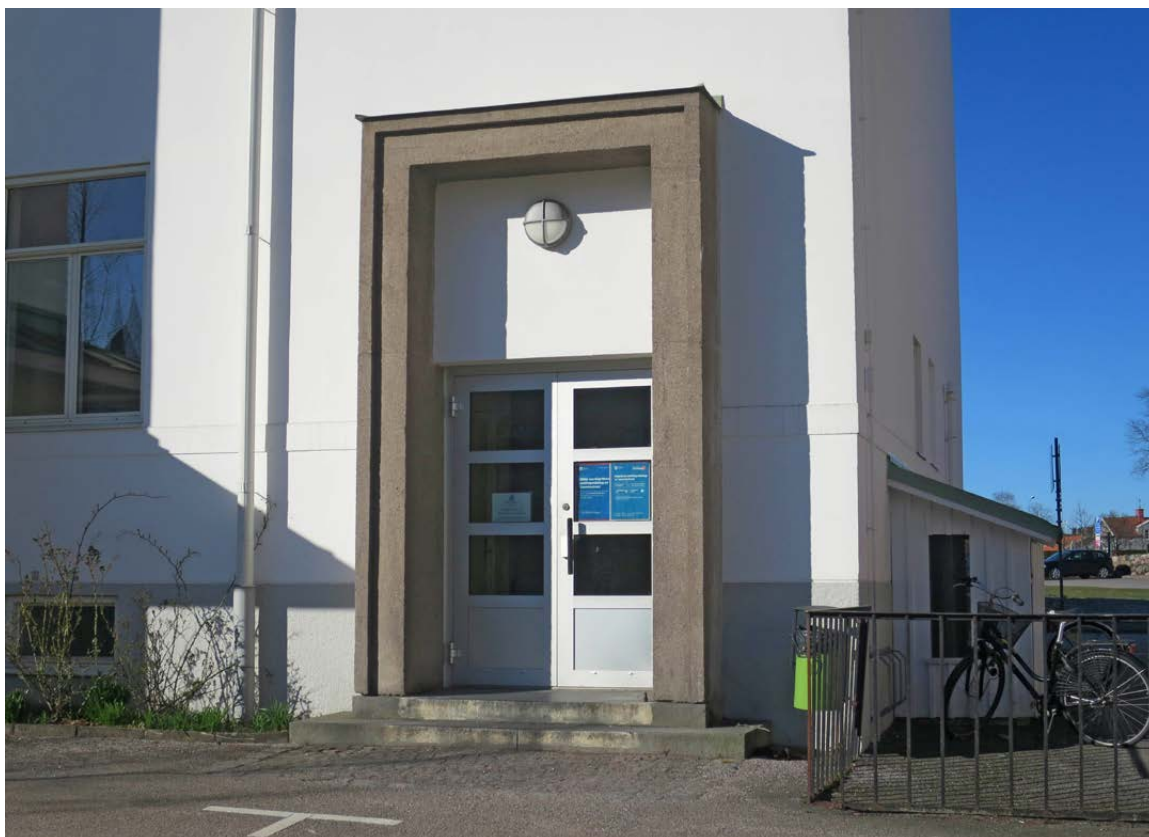
Byggnadens entré, tidstypiskt och stramt utformad med sin gjutna portal.

- Byggnadens skala och tydligt funktionalistiska karaktär med släta, putsade fasader i en ljus färgsättning.
- Byggnadens fasadutförande med rytmiskt placerade fönster- och markerat entréparti med betongportal.
- Byggnadens nätta och flacka plåttak.

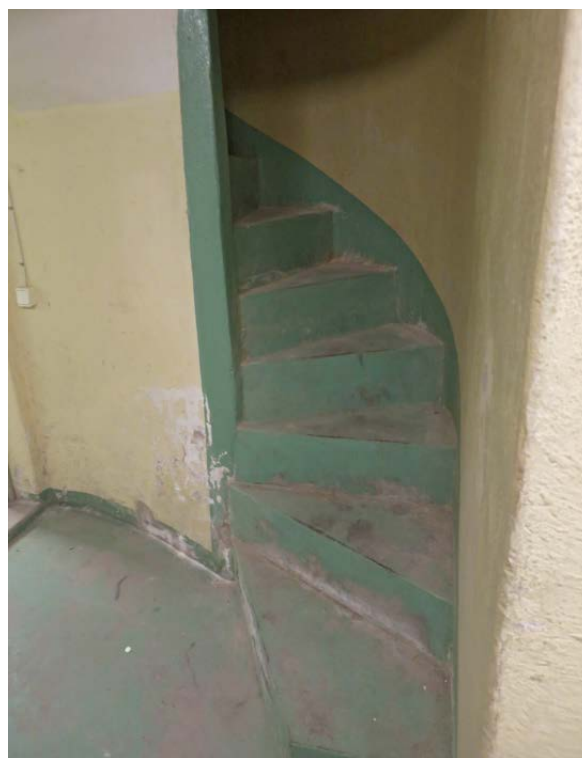
En smal spiraltrappa från källarvåningen.

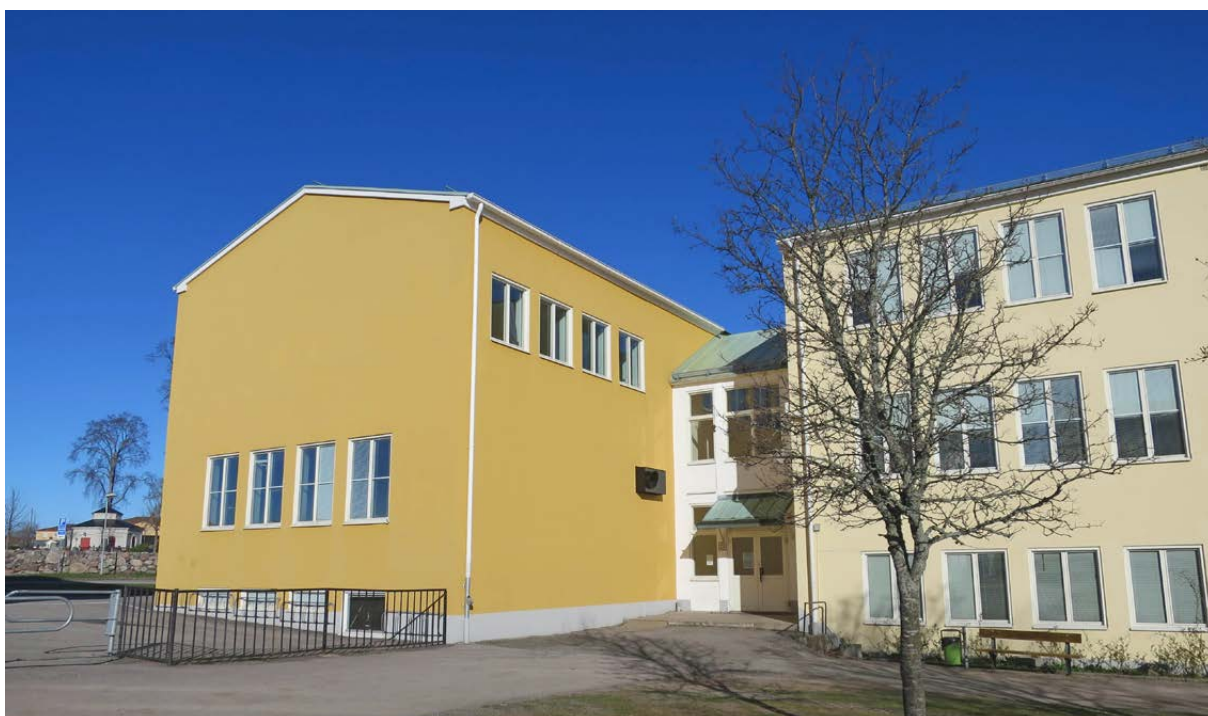
De båda sammanbyggda huskropparna från 1950.

konstverk från BANK! Västervik Street Art Festival 2019. Fönstren är symmetriskt placerade, de flesta med två lufter och mittpost. Fönstren mot Kvarngatan är mindre än fönstren mot skolgården. Mot Skolgården är fönstren också försedda med spröjs. Ytterdörrarna är idag aluminiumdörrar. De flacka sadeltaken täcks av grönmålad bandtäckt plåt.

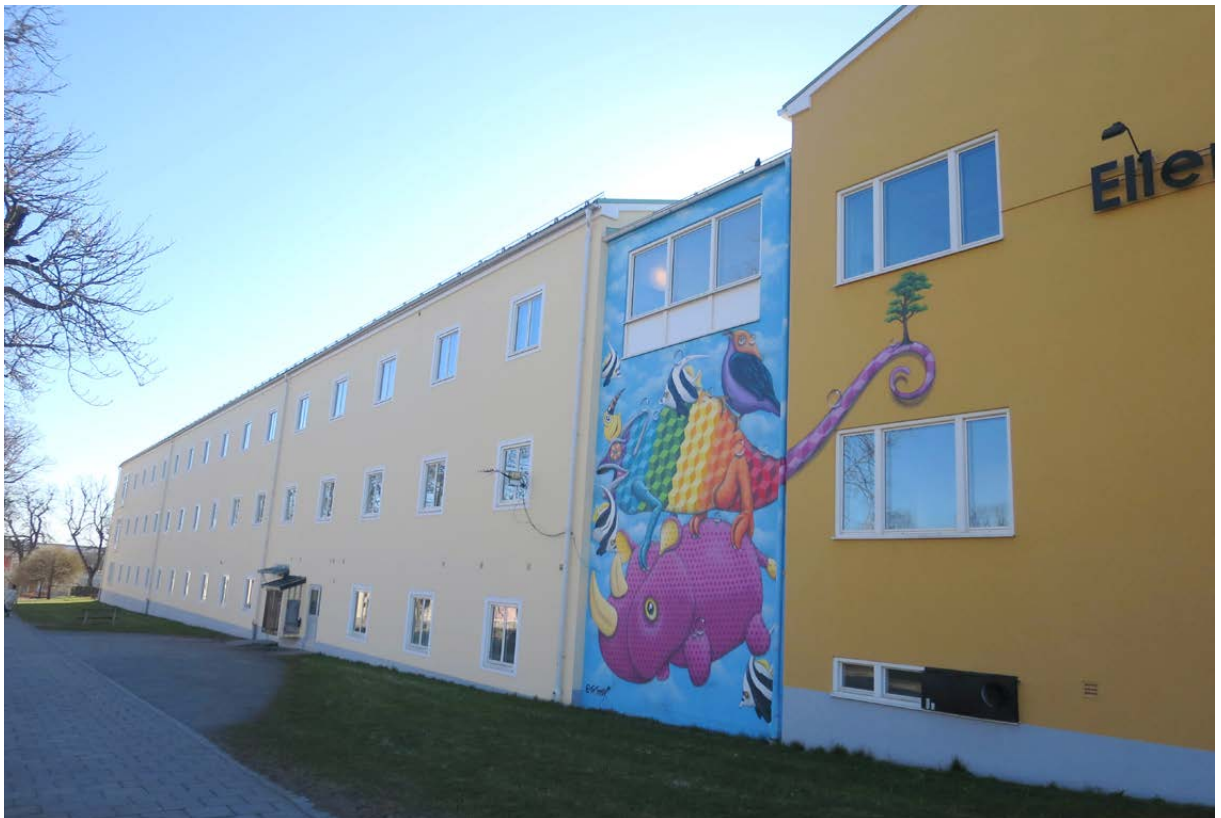
Fasaden mot Kvarngatan har delvis smyckats med en målning i samband med BANK! Västervik Street Art Festival 2019. Målningen heter Animal Farm och är gjord av konstnären Tim Timmey från Höganäs.

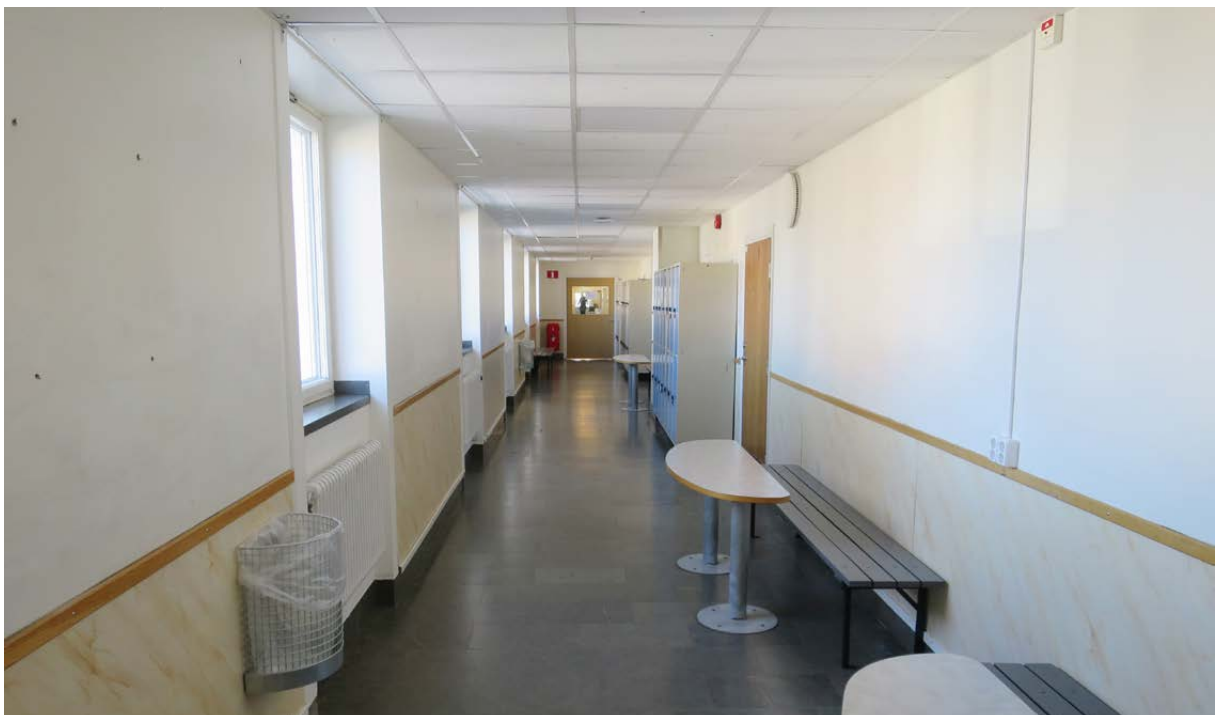
De långa korridorerna mot Kvarngatan, till vänster i bild, och dörrarna mot klassrummen in mot skolgården, till höger i bild, utmärker byggnadens planlösning. Kalkstengolvet, fönsterbänkarna av kalksten och flänsradatorerna är tidstypiska för 1950-talet.
