Ellen Keyskolan i Västervik

Bebyggelsehistorisk utredning

Kv. Läkaren, Västerviks stad och kommun, Kalmar län, Småland

Bebyggelsehistorisk utredning april 2021

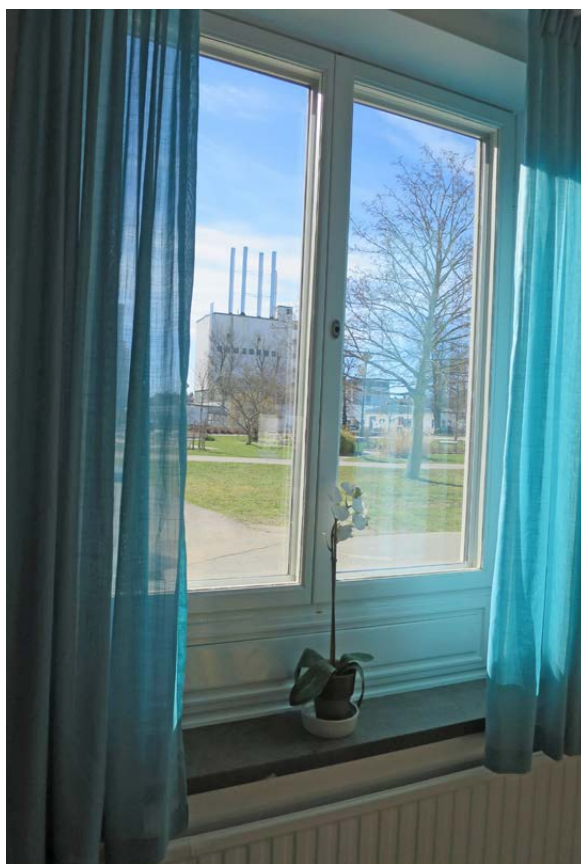
I husets bottenvåning ligger skolans matsal. Ursprungligt fönster mot skolgården.

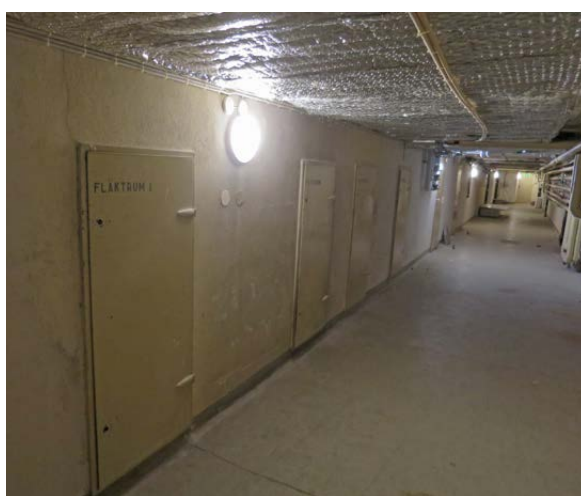
Byggnadens källare rymmer en lång korridor med skyddsrum och tydligt uppmärkta teknikrum.

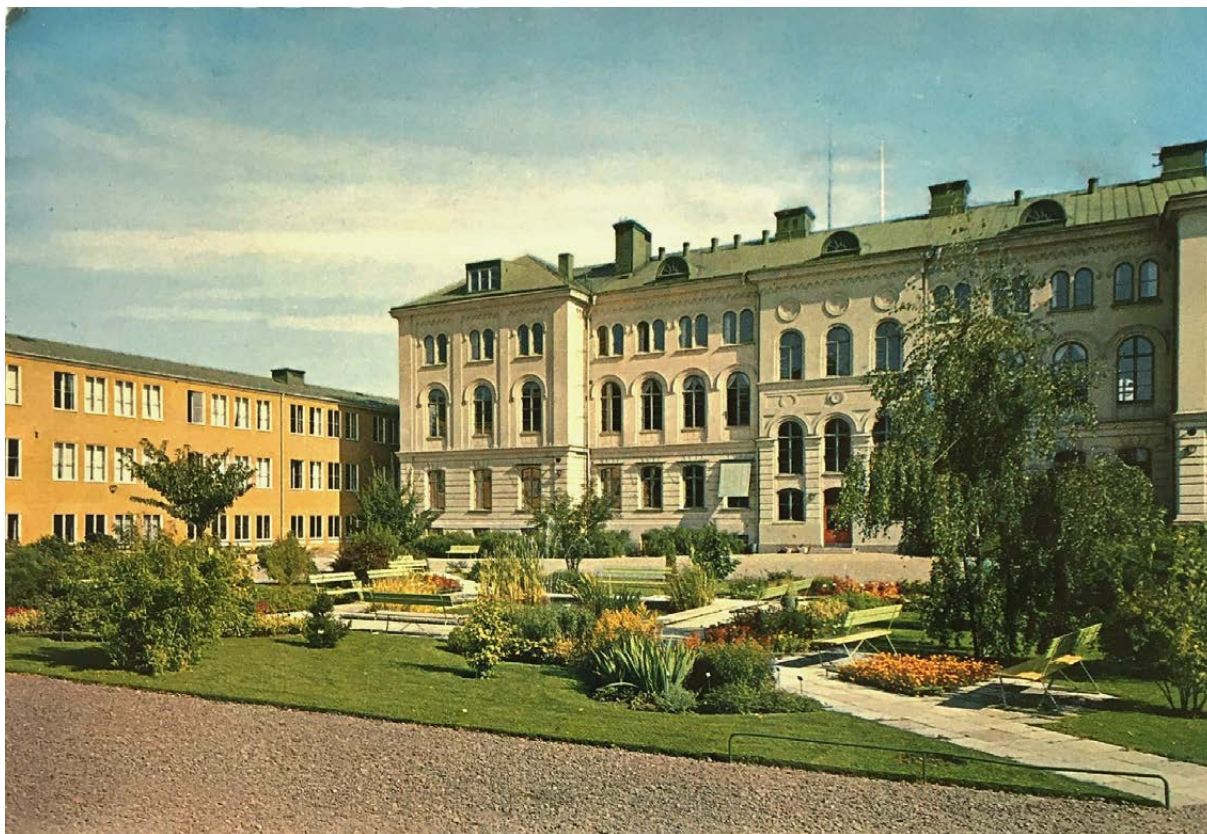
Övre läroverksplan, som fick sin anlagda form någon gång under 1950-talet. De färgglada perennplanteringarna, träd och buskar skapar en lummig plats. Då var ytorna kring anläggningen belagda med krattat grus. Idag är de asfalterade.

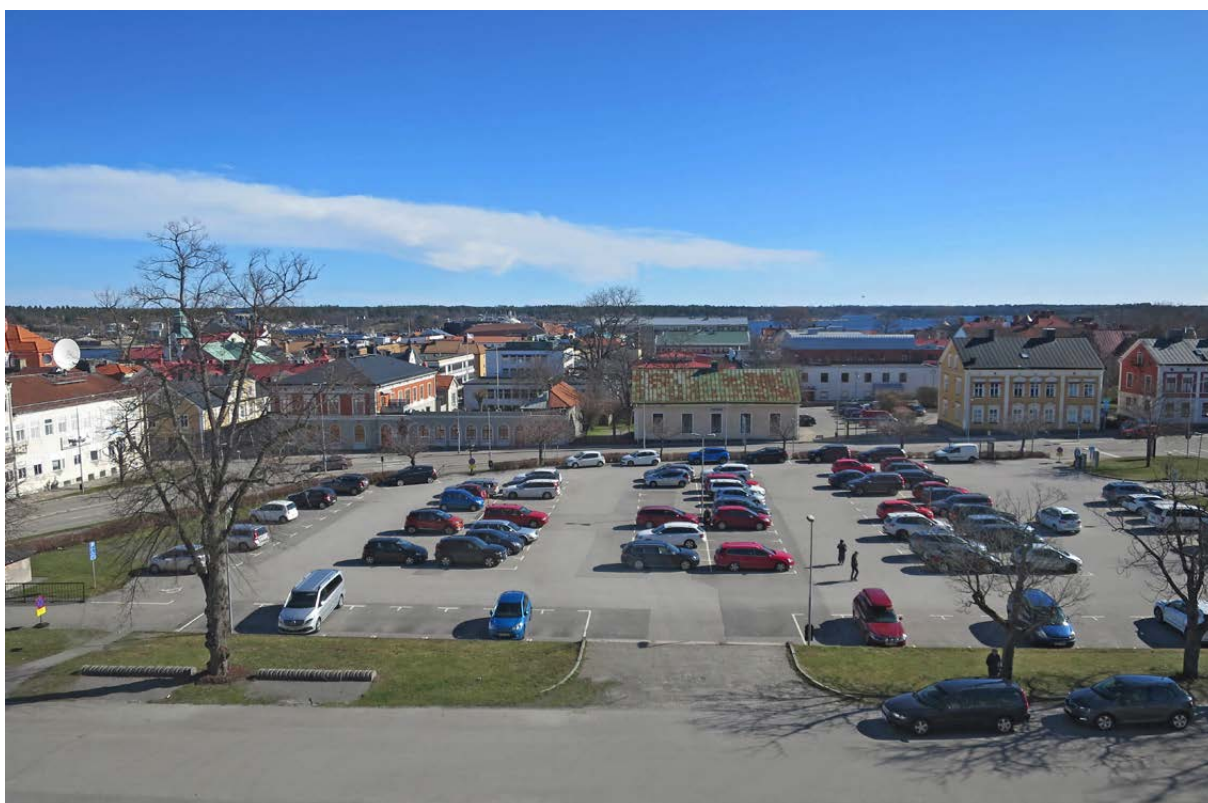
Vy över nedre läroverksplan från läroverksbyggnaden från 1870. Här finns de registrerade fornlämningarna L1955:6525 som är en pestkyrkogård, till höger i bilden, och L1955:6526 som är fossil åkermark, till vänster i bilden.

Nedre läroverksplanen är idag en asfalterad parkeringsplats. Flera av de angöringar som finns till parkeringsplatsen, både för bilister och gångtrafikanter, har lägen som gamla gångvägar över platsen hade tidigare.

Värna den öppna ytan som nedre läroverksplan utgör samt den betydelse ytan har i mötet mellan den gamla täta staden och den mer öppna och storskaliga institutionsmiljön.

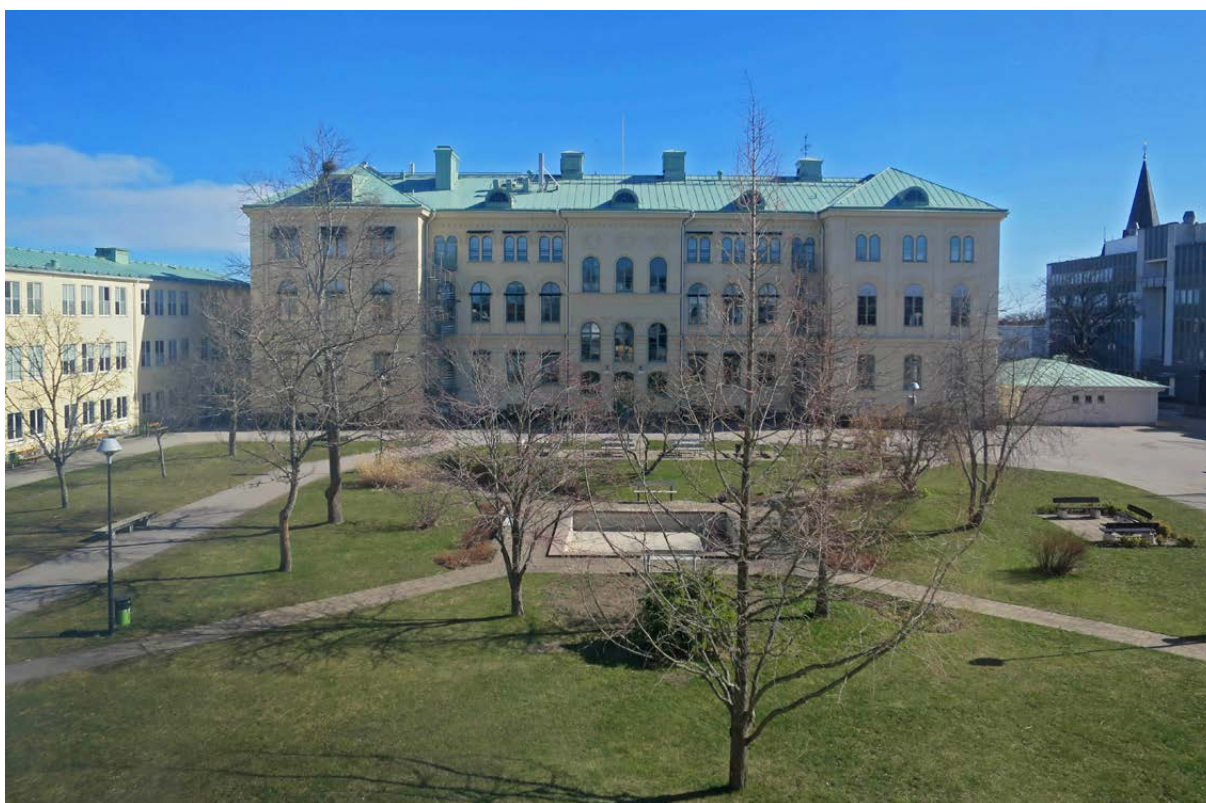
Vy över övre läroverksplan från läroverksbyggnaden från 1936. Den anlagda platsen i mitten har förändrats bland annat genom att gräsmattans område blivit större. Man har också flyttat sittplatser. Grunddragen med de diagonala gångarna och dammen i mitten finns kvar.

gång- och körvägar. Områdets mitt är en gräsmatta med en damm i mitten. Plattsatta gångar leder diagonalt in mot dammen. De kantas av planteringar med lökväxter och perenner. Ett flertal träd av olika sorter är planterade och på flera ställen finns sittbänkar.

Värna om en öppen yta i direkt anslutning till den gamla läroverksbyggnaden. Vid framtida ny användning bör hänsyn tas till skolgårdens yta och 1950-talsgestaltning.
