# Sjukhusområdet i Västervik

Bebyggelsehistorisk utredning

Kv. Läkaren 9, Västerviks stad och kommun, Kalmar län, Småland

**Kalmar läns museum**  
Bebyggelsehistorisk utredning 2022

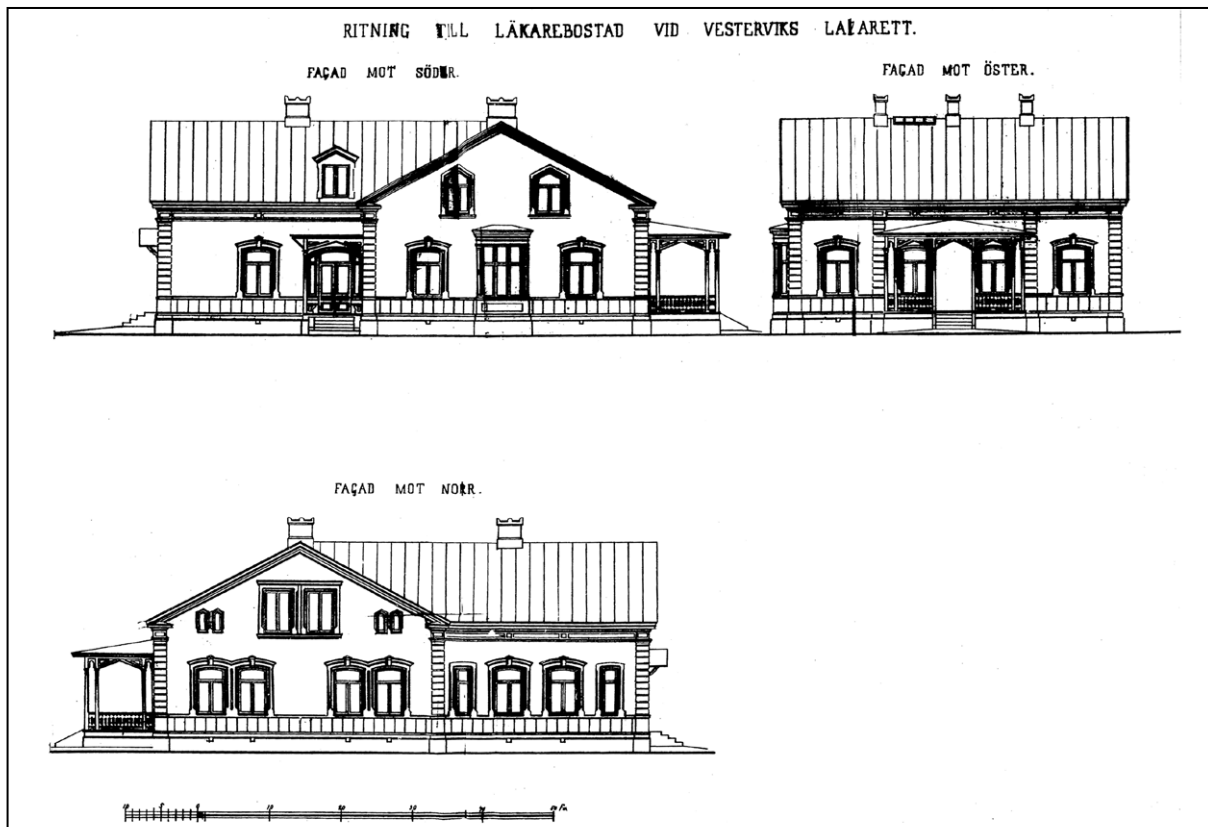
Den osignerade ritning enligt vilken överläkarbostaden byggdes 1890. Källa: Västerviks kommuns bygglovarkiv

Sjukhuset ska ha byggts ut 1889. Vid den här tiden ska också en överläkarbostad ha byggts. I Västerviks kommuns bygglovarkiv finns ritningar för överläkarbostaden signerade Axel Kumlien men villan byggdes enligt en osignerad ritning som skiljer sig en del från Kumliens förslag.

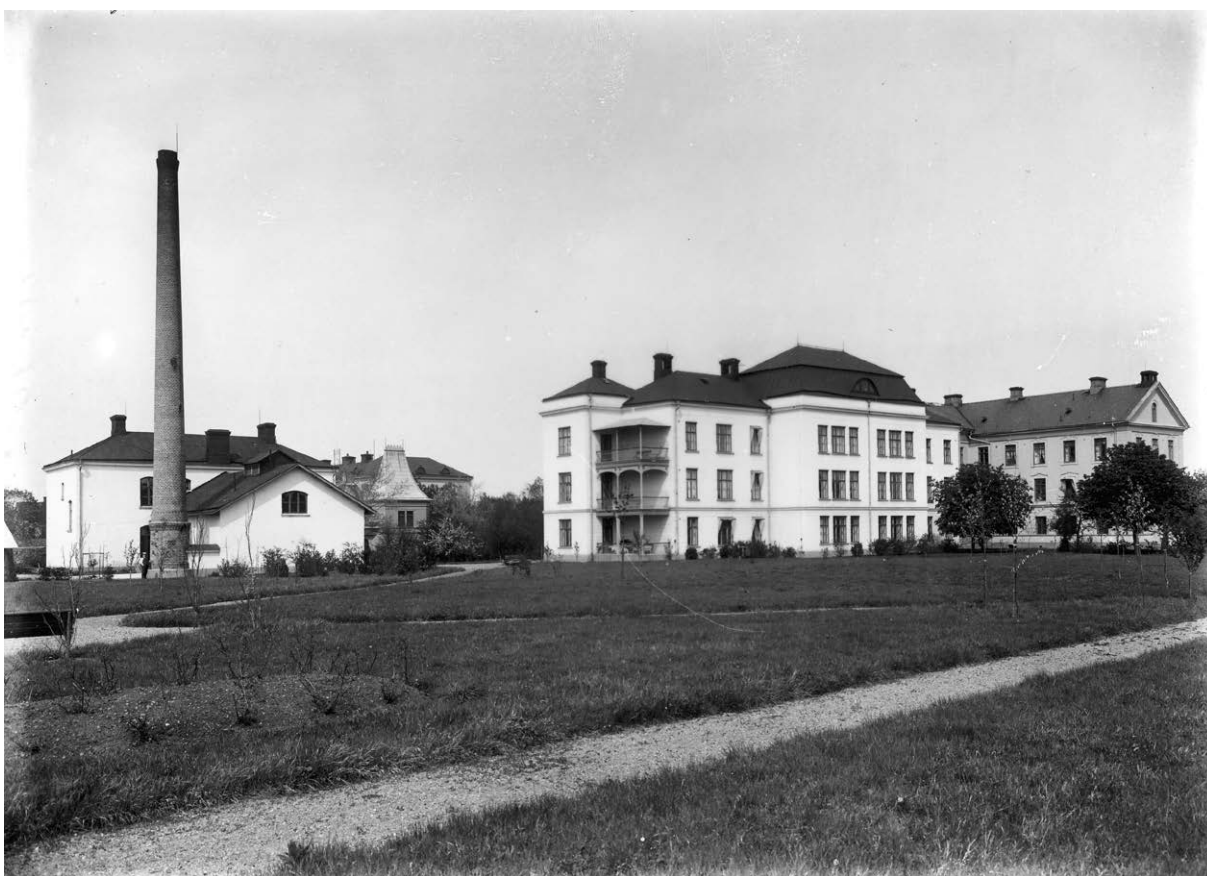
Odaterat foto som visar sjukhuset efter tillbyggnaden 1907. Huskroppen till höger i bild är den sjukhusbyggnad som stod klar 1869. Mitt i bilden den då nya tillbyggnaden som ritades av Kumlien. Vad byggnaderna till höger använts för är inte angivet på någon karta men den höga skorstenen indikerar att det kan ha varit en panncentral. Längst bort i bilden syns en gavel och taket av gamla läroverket. I förgrunden ser man också hur man påbörjat en parkanläggning med nyplanterade träd och buskar. Källa: Västerviks museums samlingar

Redan i början av 1900-talet hade sjukhuset återigen blivit för litet. En ny byggnadskropp byggdes i vinkel på sjukhusbyggnaden. Den stod klar 1907 och var ritad av hovintendent Axel Kumlien. I den nya delen fanns då bland annat sjukhussalar, expedition, laboratorium och operationsavdelning. I den gamla delen inrättades kur- och isoleringsavdelningar, ekonomilokaler och bostad för underläkaren. Totalt hade sjukhuset 124 sängplatser.

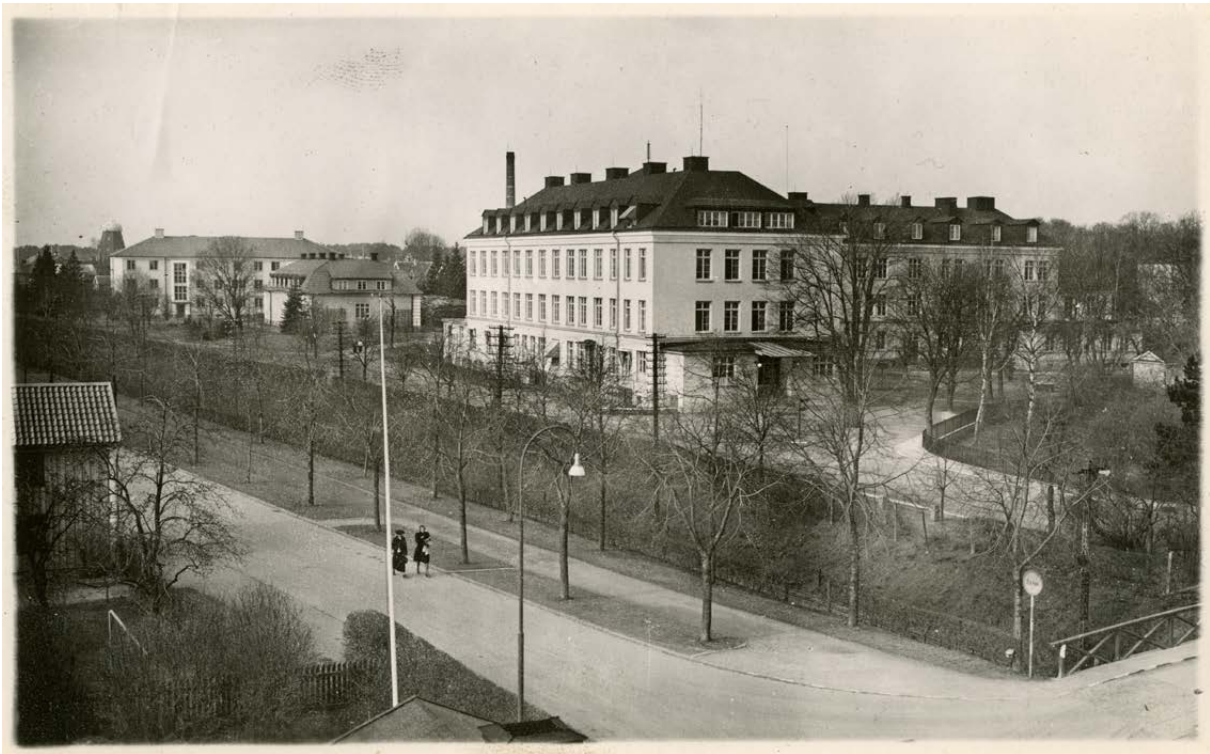
Foto taget efter 1939. Det stora huset mitt i bilden är nuvarande ögonkliniken, hus 3, som stod klar 1939. Till vänster syns barnbördshuset från 1924, hus 9. Bakom det syns det bostadshus för personalen som stod klart 1937, troligen ritat av Uno Borg. Huset är sedan länge rivet. Källa: Västerviks museums samlingar.

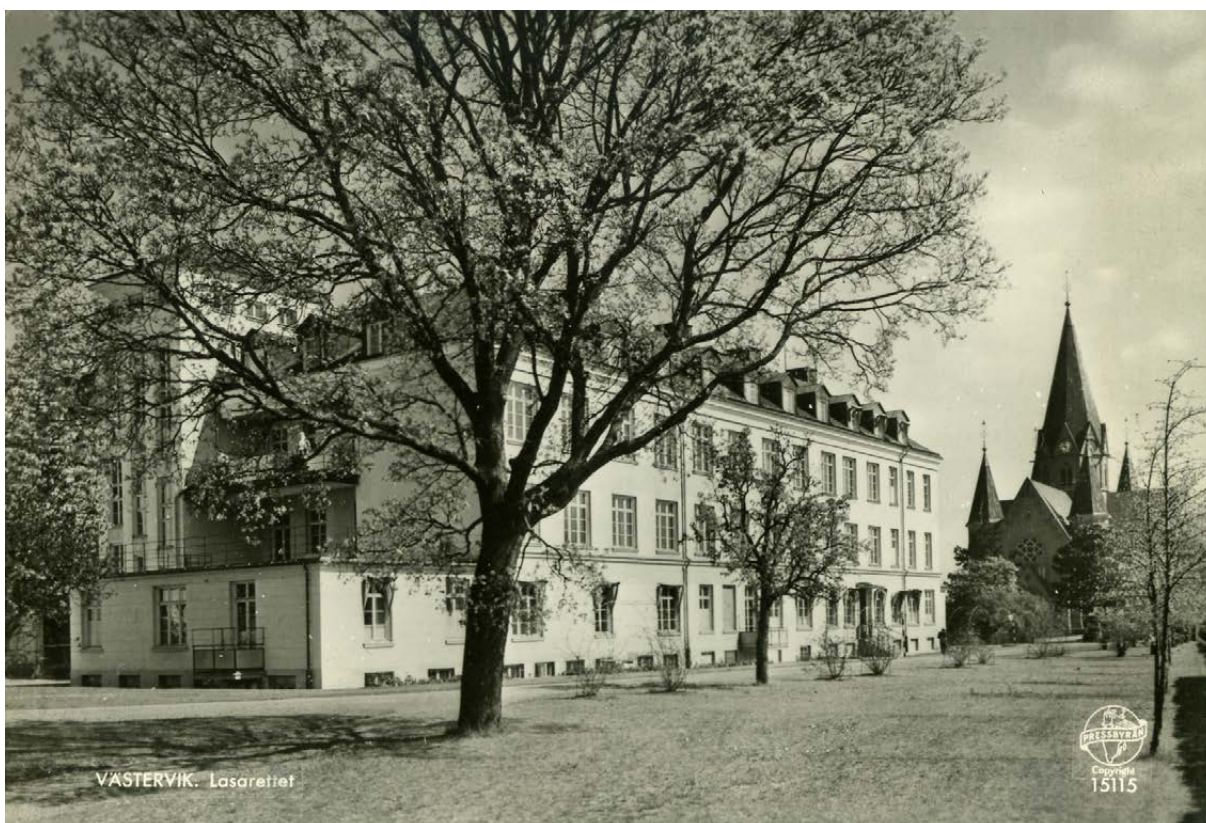
Hus 3 byggt 1939, idag ögonklinik. När huset stod klart inrymde det laboratorium, bad, polikliniker, röntgenavdelning, två vårdavdelningar, en del personalbostäder samt en utbyggnad av sjukhusets kök. Genom trädens grenar till vänster i bilden skymtar man trapphuset med sina höga fönster som idag förbinder byggnaden med hus 21. Källa: Västerviks museums samlingar.

på om- och tillbyggnader inom sjukhusområdet som bidrog till att förbättra och modernisera verksamheten. Arbetena leddes av arkitekten Uno Borg, Stockholm. I projektets första etapp byggdes en ny bostadsbyggnad för sjukhusets personal (riven efter 1992) och nytt bårhus. Denna del stod klar 1937. I etapp 2 som genomfördes 1938 byggdes hus 3. Byggnaden inrymde en rad olika funktioner som laboratorium, bad, polikliniker, röntgenavdelning, två vårdavdelningar och en del personalbostäder. Arkitekt Borg ritade en byggnad som stod i samklang med de befintliga äldre byggnaderna på området trots att funktionalismen nu var rådande arkitekturstil. Hus 3 är till sitt exteriöra uttryck en nyklassicistisk byggnad med typiska stildrag som dekorativa rusticeringar i putsen och kraftigt profilerade gesimser. I etapp 2 ingick också en renovering av

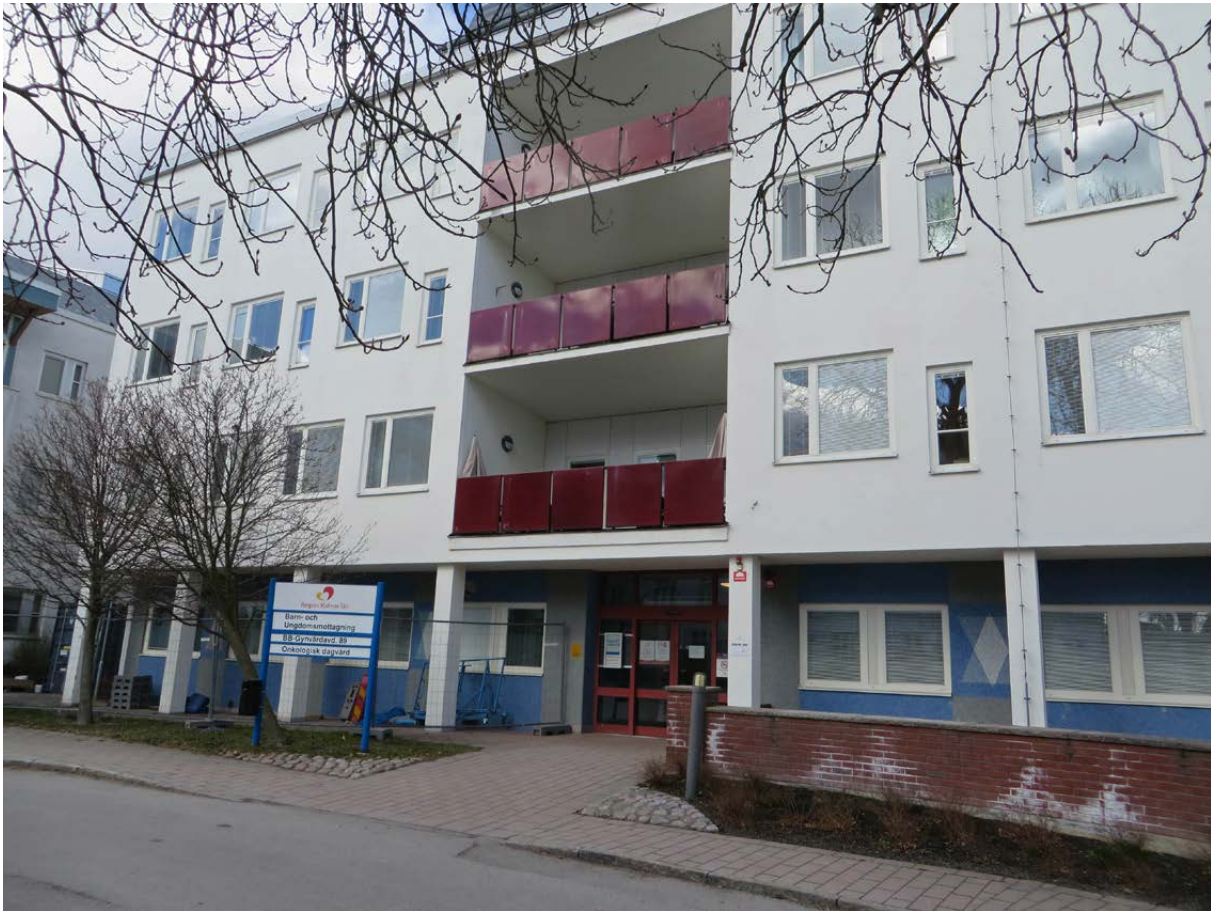
Den första byggnaden på Sjukhusområdet i Västervik som ritades av Folke Löfström. Hus 7, då barnklinik, stod klar 1956.

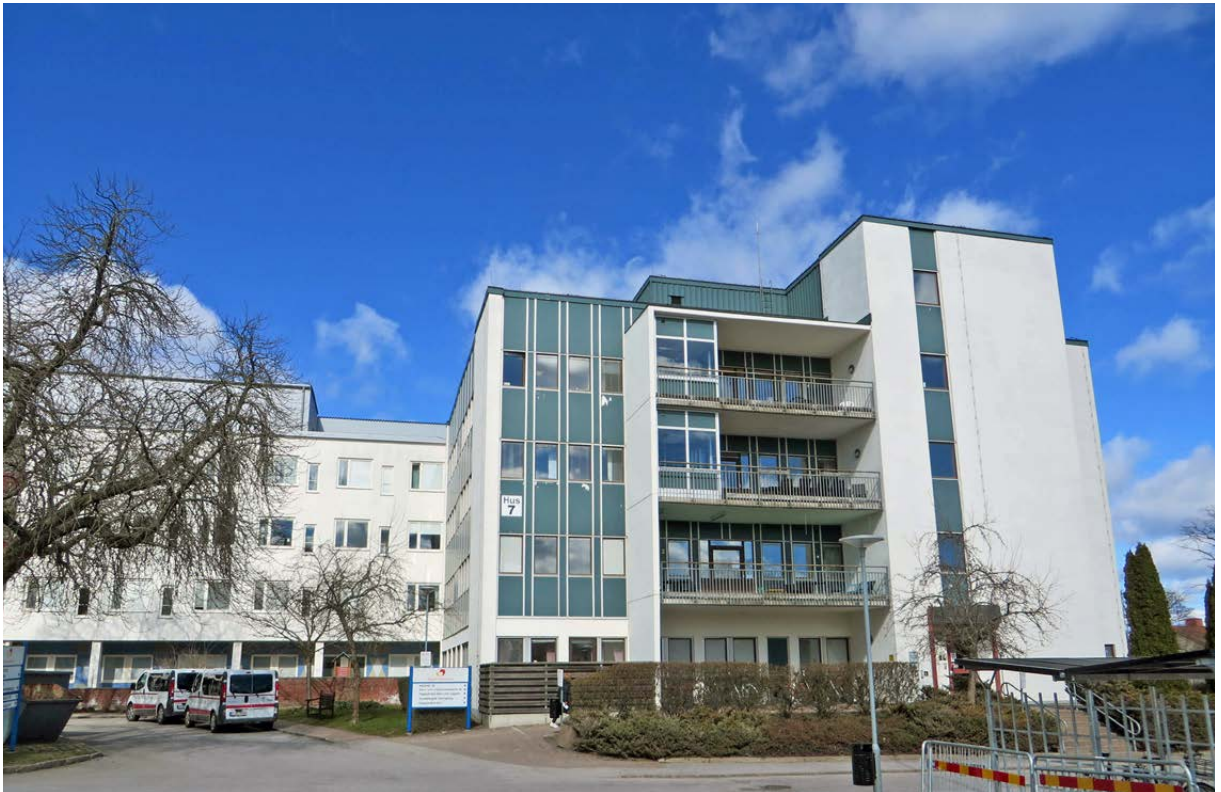
Hus 7 med Folke Lofströms del från 1956 till vänster och Lennart Arfwidssons tillbyggnad från början av 1970-talet till höger.

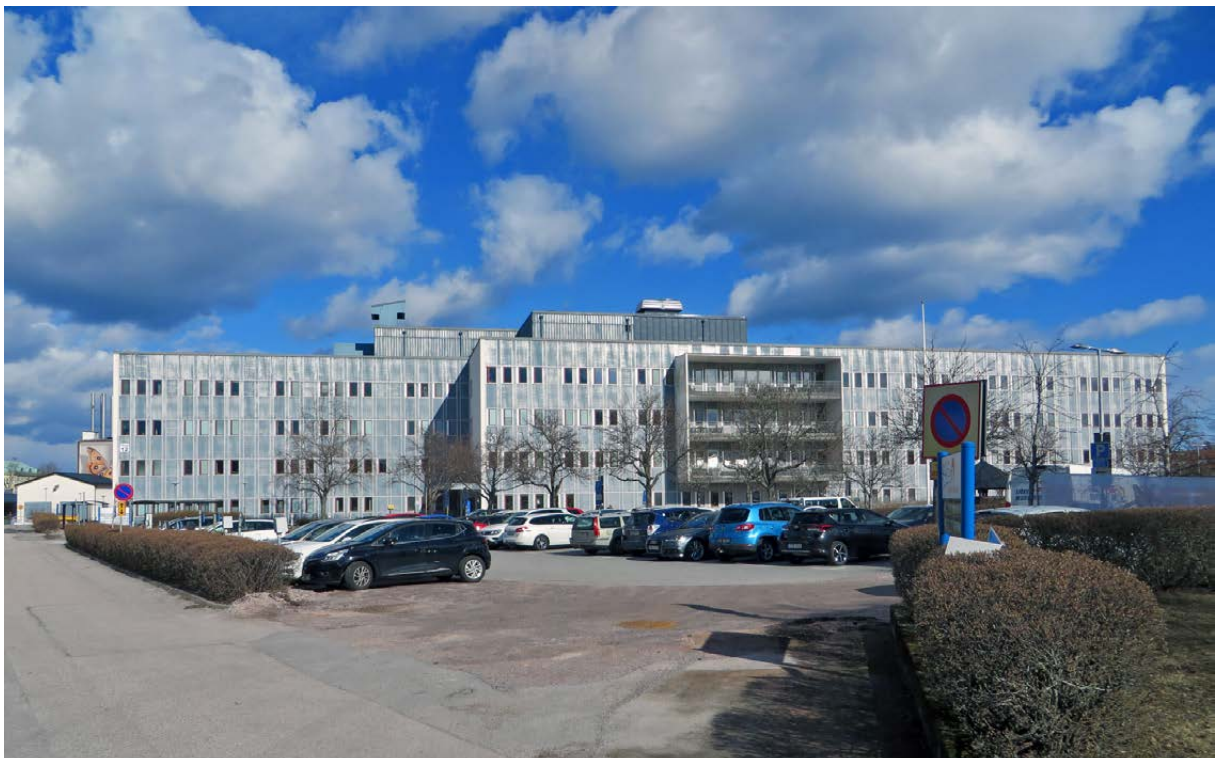
Hus 12 som ritades av Lennart Arfwidsson och som stod klart 1967. Idag inrymmer byggnaden rehabilitering, administration och hudklinik.

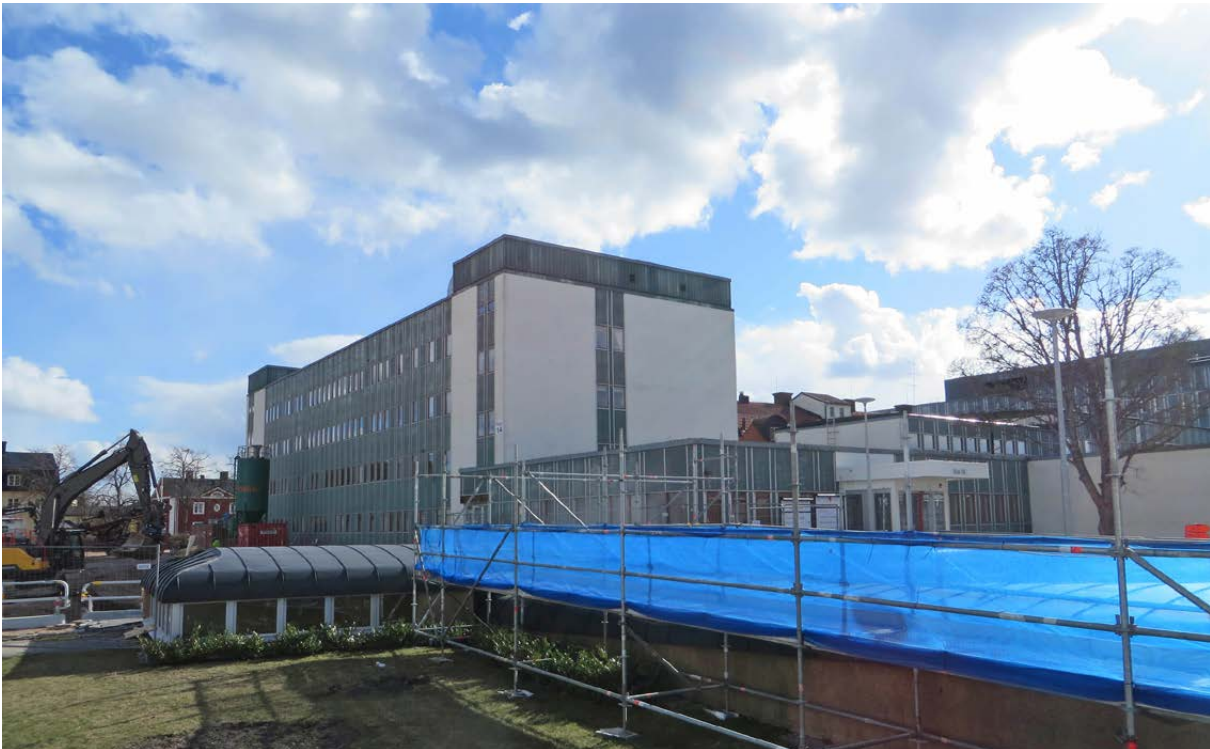
Mitt i bilden syns ett av ljusinsläppen till kulvertsystemet som ritades av Lennart Arfwidsson.

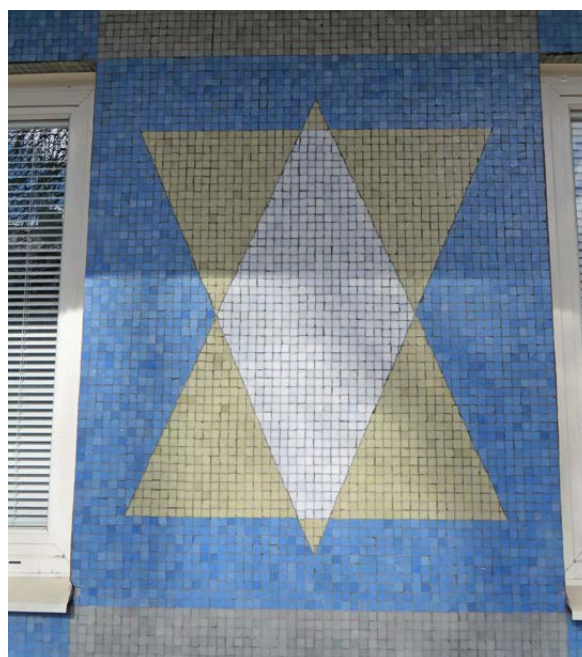
Ett av de äldsta konstverken är mosaiken i pelargången till hus 7. Vid entrén till byggnaden hänger ett konstverk i emalj med bilden av en mor med ett barn i famnen. Bilden är signerad Arne Lindberg och det är också han som ligger bakom mosaikutsmyckningen. Enligt Wikipedia var Lindberg en stockholmskonstnär som gjorde flera offentliga utsmyckningar på sjukhus och skolor. Han ska också ha gjort mosaikarbeten för Danderyds sjukhus. Kanske var det därigenom som han och arkitekten Lofström fick kontakt.

Närbild av mosaikdekoren, hus 7.

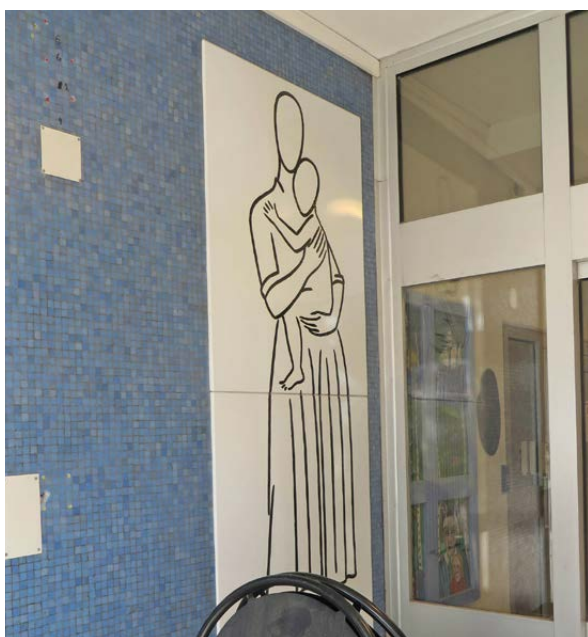
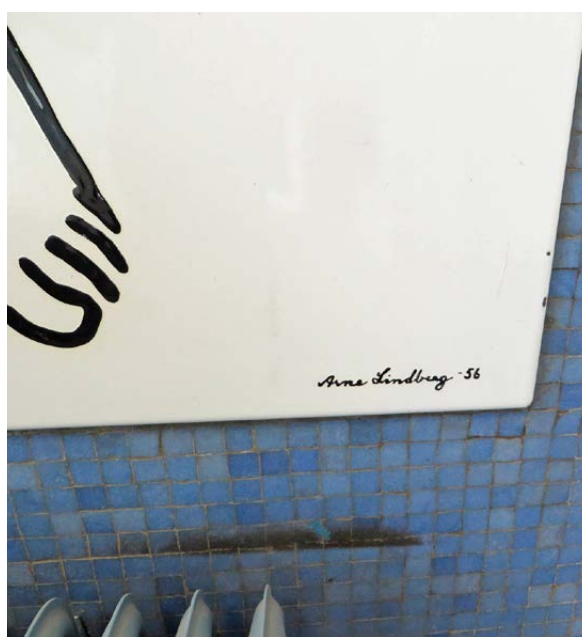
I pelargången till hus 7 finns Arne Lindberg emaljarbete från 1956

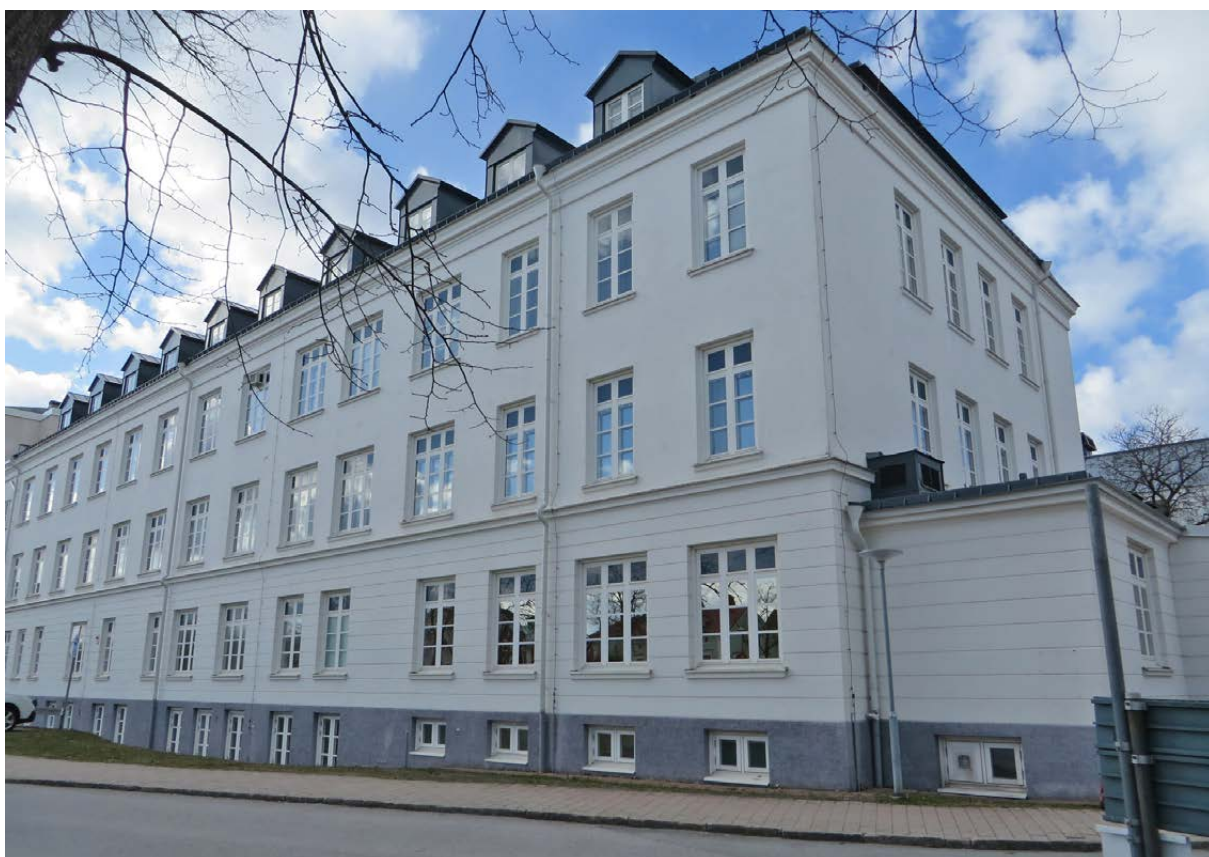
Hus 3 från sydost.

Byggnaden har kvar sin slätputsade fasad med rusticerad bottenvåning och kraftig, profilerad gesims. Färgsättningen är idag vit men har tidigare varit gul. Sockeln är spritputsad och målad i grått. Det valmade taket är belagt med falsad svart plåt. De många takkuporna och skorstenarna är

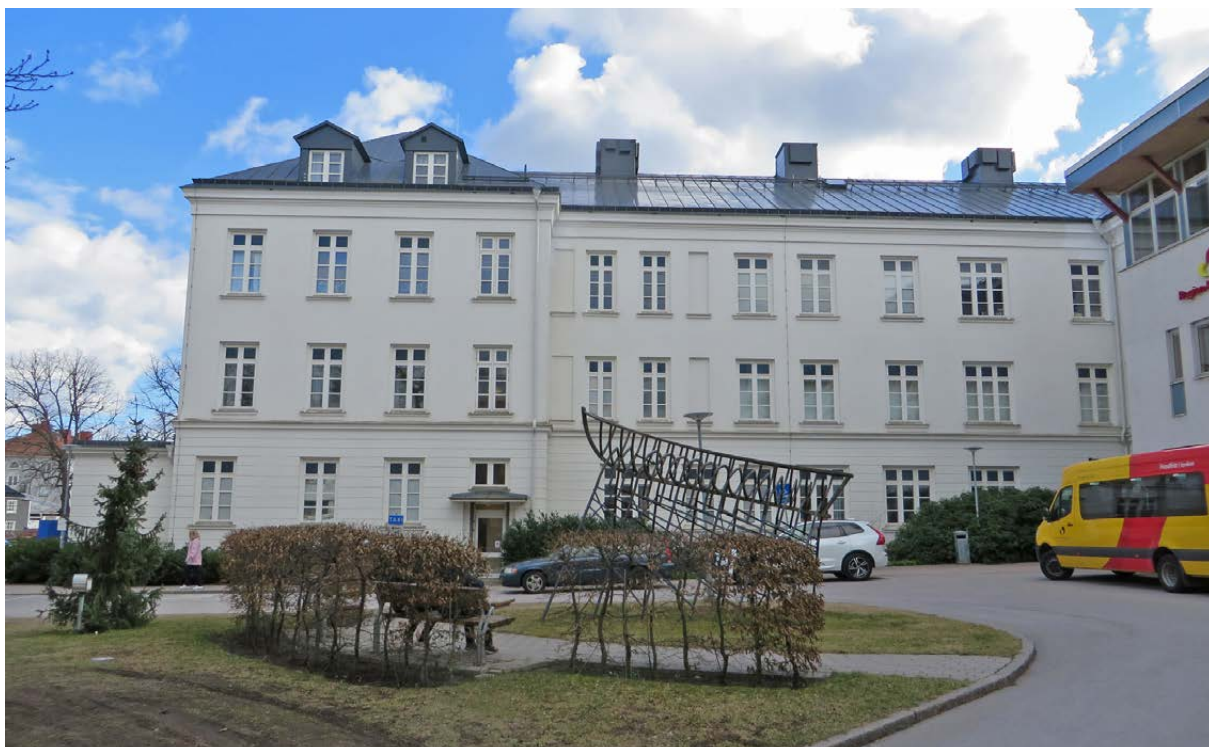
Hus 3 från norr.

- Ljus slätputsad fasad med rusticeringar och horisontella listverk vid sockelväning och takfot.
- Symmetriskt placerade fönster och dörrar.
- Fönster med spröjsindelning.
- Trapphuset med sin arkitektur som exteriört markerar byggnadsdelens funktion och interiört har flera bevarade, tidstypiska detaljer och material.

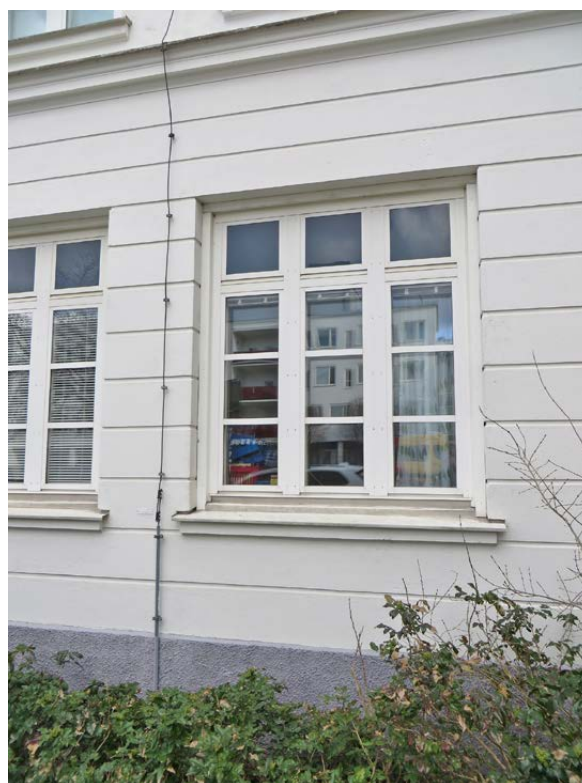
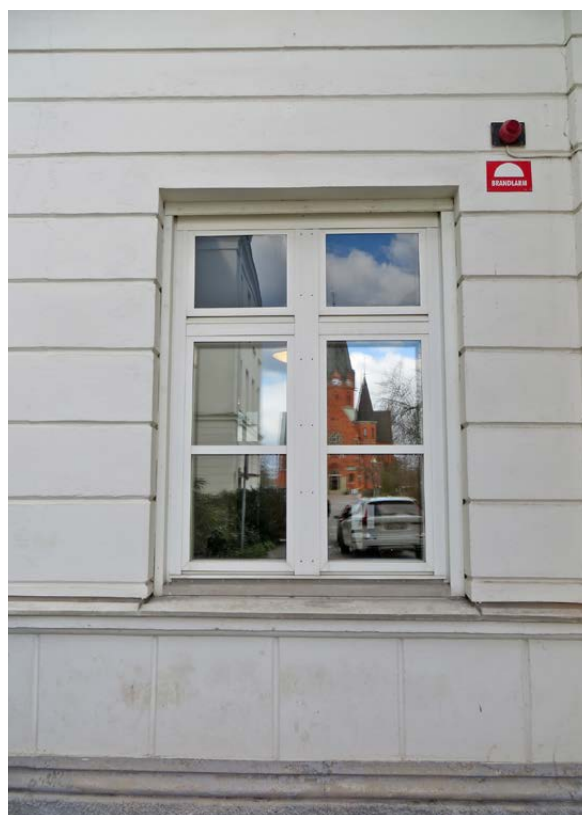
Exempel på fönster i hus 3.

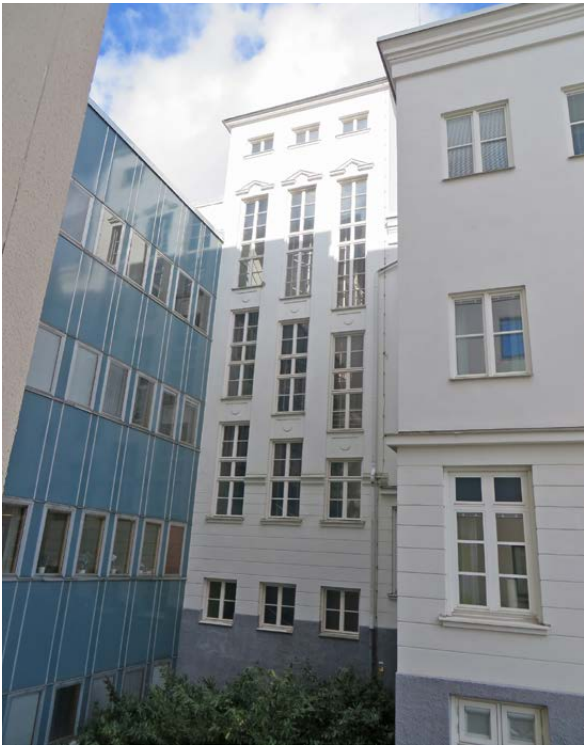
Trapphuset från väster.

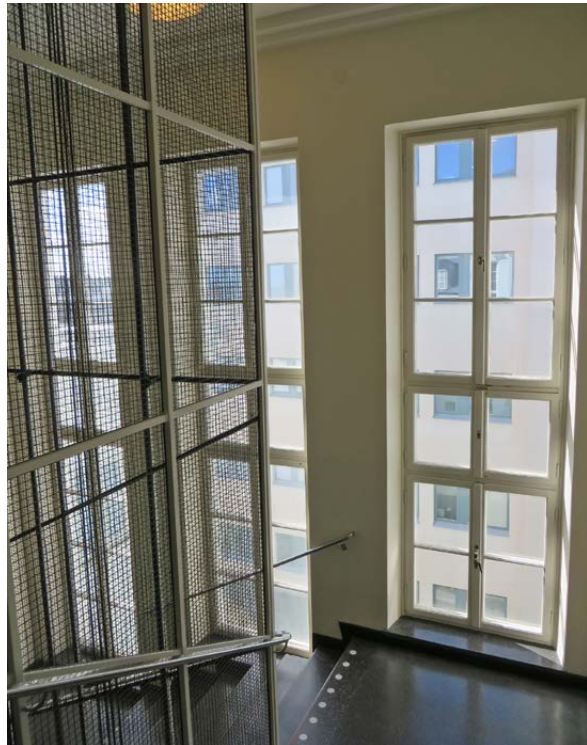
Trapphuset interiört.

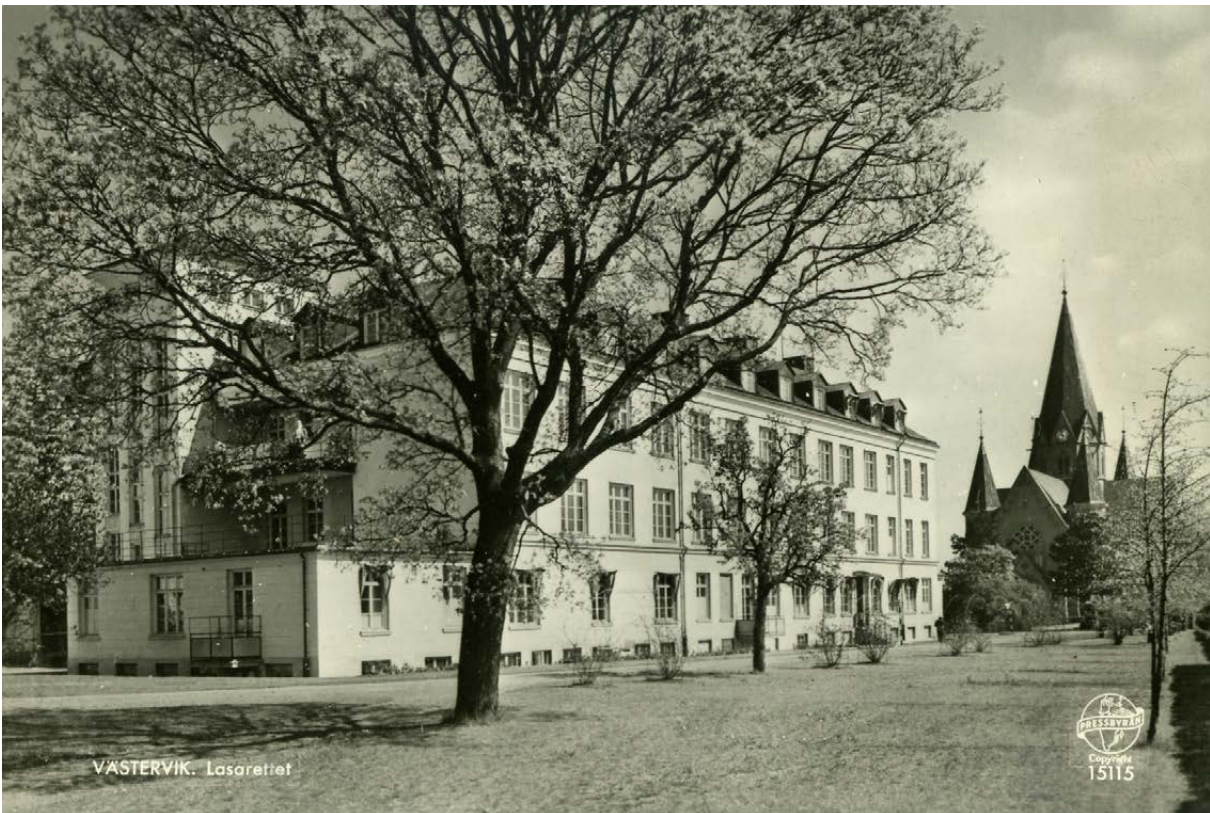
Odaterat foto men troligen från 1940-talet. Till vänster i bilden syns det trapphus som då förband hus 3 med områdets äldsta sjukhusbyggnad och idag förbinder hus 3 med hus 21. Man ser också hur hus 3 såg ut före ombyggnadens på 2000-talet. Till höger i bilden Sankt Petri kyrka. Källa: Västerviks museums samlingar

På ett fotografi troligen taget på 1940-talet kan man se byggnaden från väster med Sankt Petri kyrka i bakgrunden. Bilden visar att byggnaden mot väster ursprungligen varit 2½ våning lägre i en bredd som motsvarar två fönsteraxlar. Den rusticerade bottenvåningens tak har utgjort en större terrass och även den tredje våningen har haft en större balkong. Ljus och frisk luft ansågs vid den tiden vara nyttigt för sjuka inte minst med tanke på att TBC fortfarande var en folksjukdom.

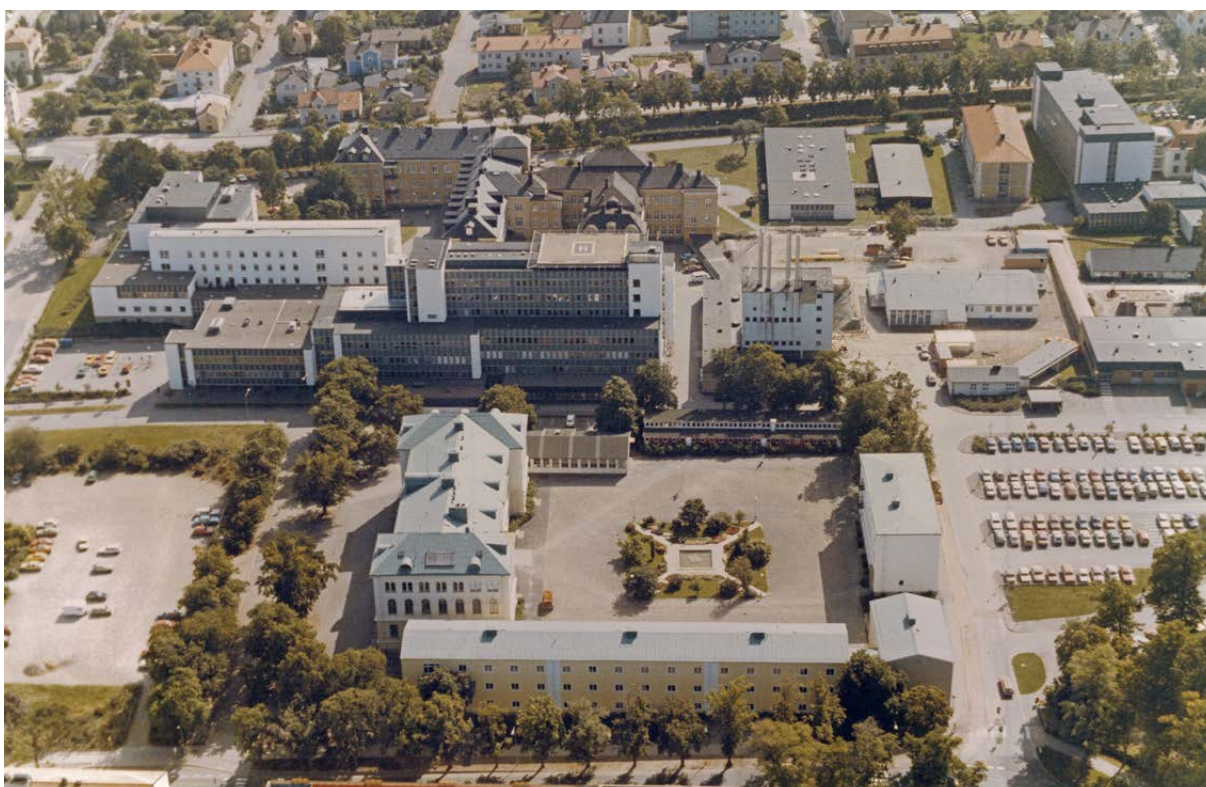
Flygfoto taget i slutet av 1980-talet. På bilden finns fortfarande flera av området äldre byggnader kvar. Centralt i bilden finns den äldsta sjukhusbyggnaden med Axel Kumliens omfattande tillbyggnad från 1907 och hus 3 från slutet av 1930-talet. Gömd mellan Kumliens byggnad och den vid den här tiden nybyggda kirurgavdelningen skymtar barnbördshusets svängda tak. Till höger om denna, parallell med hus 12 syns Uno Borgs bostadshus för sjukhusets personal från 1937. Längst till höger i bilden ser man hus 12 som dockar an till en äldre byggnad som är det före detta epidemisjukhuset.

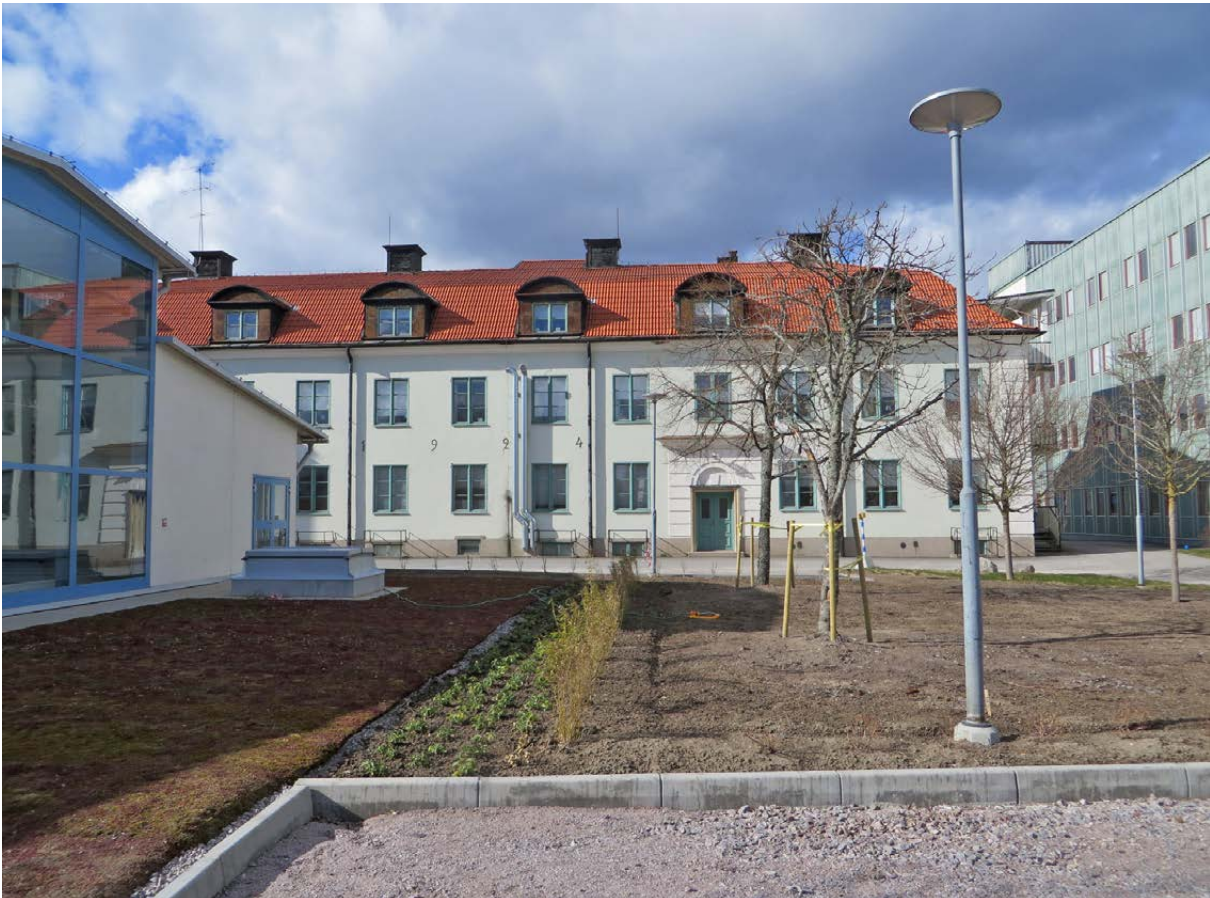
Hus 9 från söder.

Byggnadens ljusa fasader är slätputsade med rusticerade hörn och portaler samt profilerad gesims. På fasaderna mot norr och söder finns ankarslut med årtalen 1924 respektive 1925 i siffror av svartmålat smide. Sockeln är spritputsad och målad i grått. Det brutna valmade taket är belagt med rött, tvåkupigt lertegel. Skorstenar/ventilationsluvar samt takkupor är klädda med plåt som varit målad men nu rostar. Fönstren och de flesta av dörrarna är original och målade i en grön kulör. De dubbla fönstren har två lufter som är indelade i tre eller två rutor med spröjs av trä. Dörrarna är av trä och målade med samma gröna kulör som fönstren. De flesta är dubbla spegeldörrar där den övre, större spegeln är av glas. Karmarna är av kalksten med en släthuggen profil.

Något äldre fotografi av byggnaden har inte hittats men byggnaden ger ett välbevarat intryck och modernare tillägg framträder tydligt genom avvikande material och utförande. Största förändringarna är de balkonger som finns mot öster. Här har också nya fönster tagits upp. Mot norr har två äldre trädörrar bytts mot plåtdörrar.

- Ursprunglig volym med slätputsade fasader med rusticingar vid hörnen och runt dörrarna samt omfattningar i sten.
- Tvåkupigt lertegeltak.
- Symmetriskt placerade ventilationshuvar utformade som svartmålade skorstenar.
- Symmetriskt placerade svartmålade takkupor med dekorativa plåtarbeten.
- Befintliga fönster och dörrar med omsorgsfull och tidstypisk utformning.
- Stuprör med skarpa vinklar, svartmålade.
- Årtalet ”1924” och ”1925” som ankarslut i fasaden.

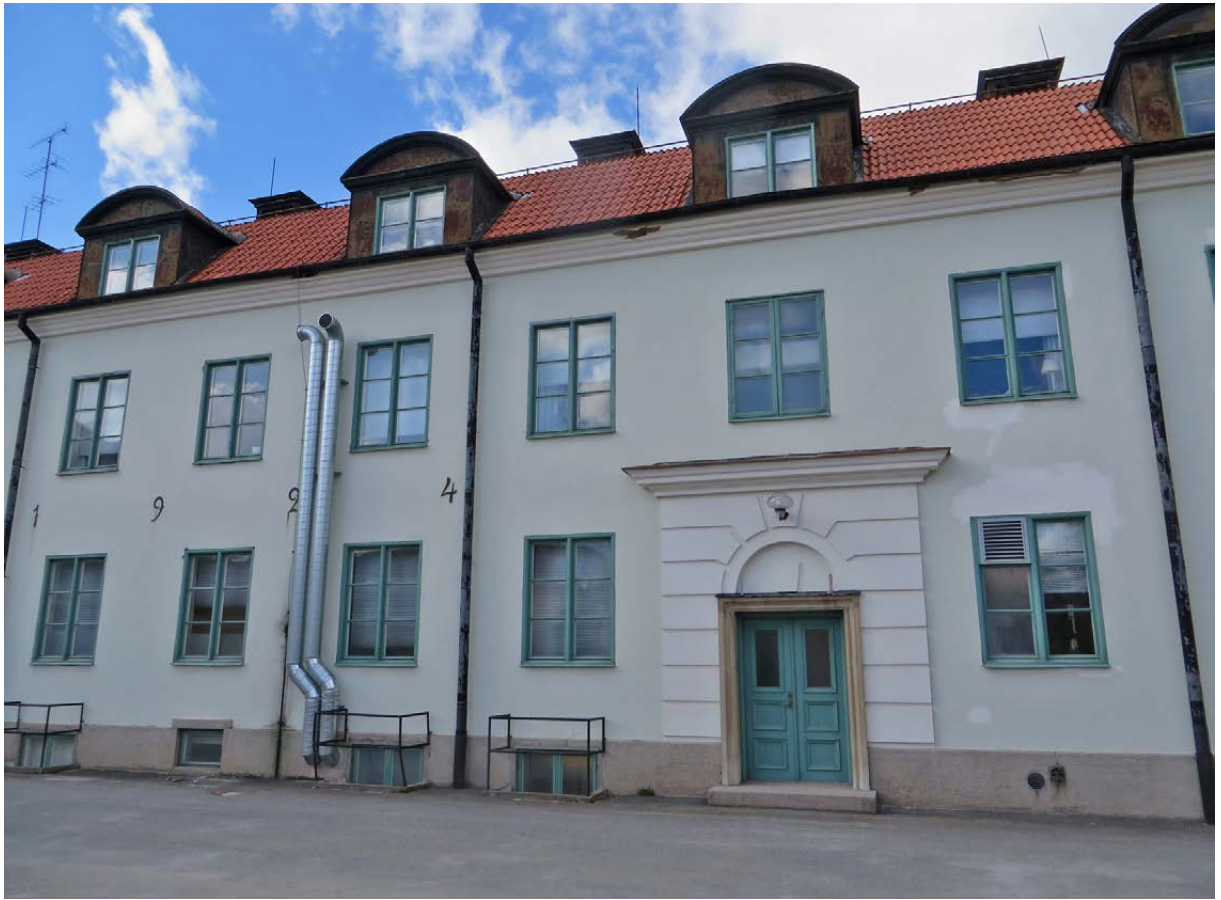
Rusticerad portal med karm av kalksten och spegeldörrar i trä. På fasaden finns ankarslut i form av årtalet 1924 i svart smide.

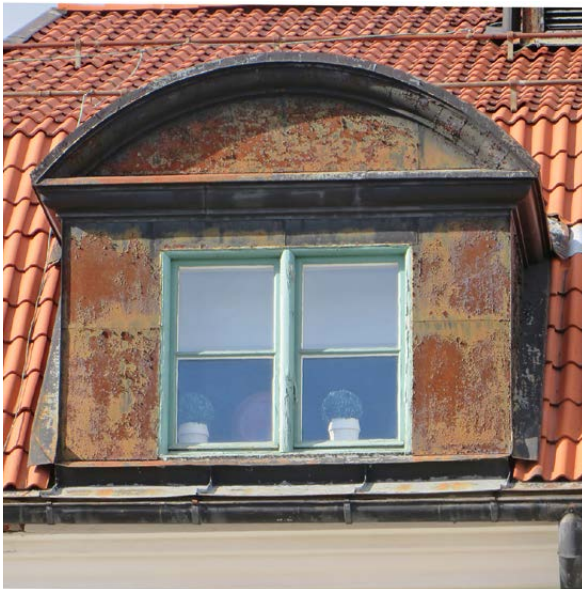
En av de plåtinklädda takkuporna.

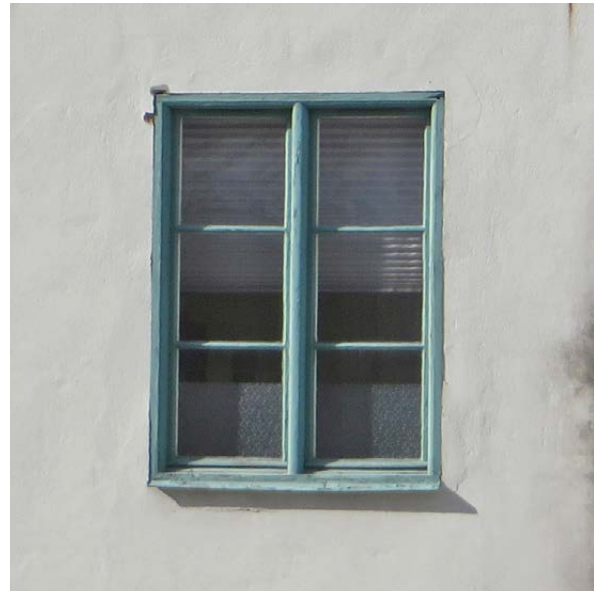
Ett av byggnadens fönster.

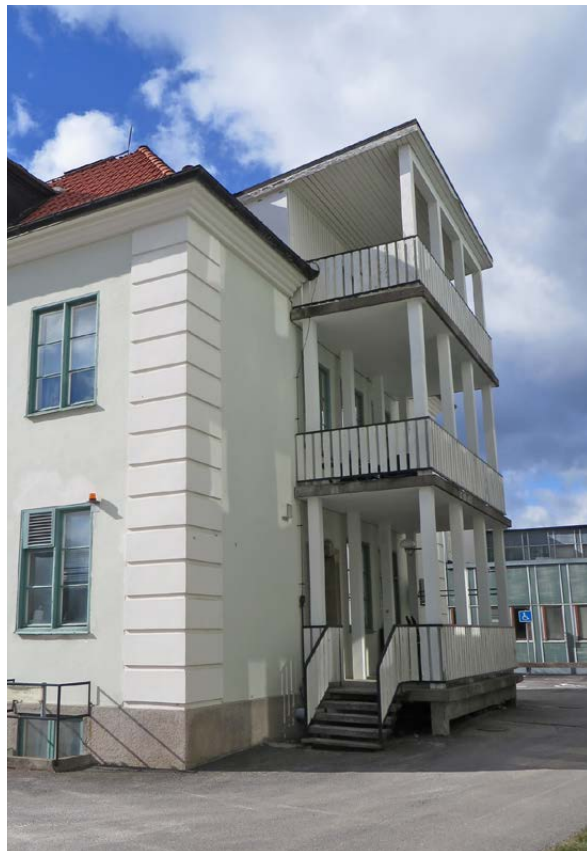
Balkongen mot öster.

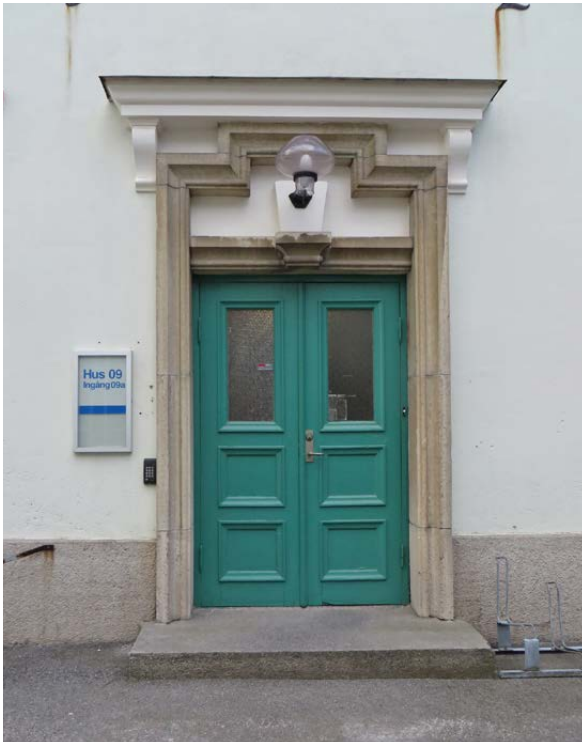
Dörr med omfattning mot norr.

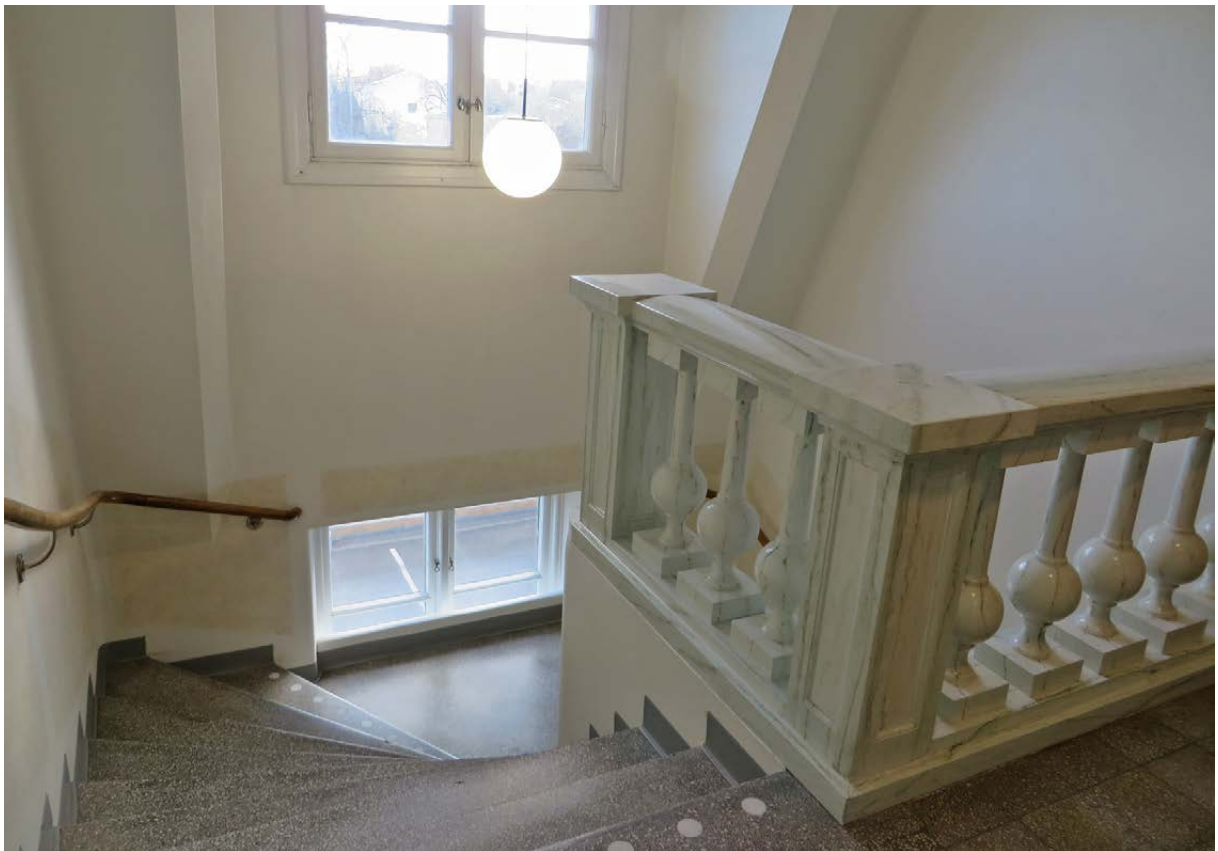
Det marmorerade räcket högst upp i trapphuset. Golvet belagt med terrazzo och svarvad handledare från 1950-talet. Armaturen är typisk för tiden.

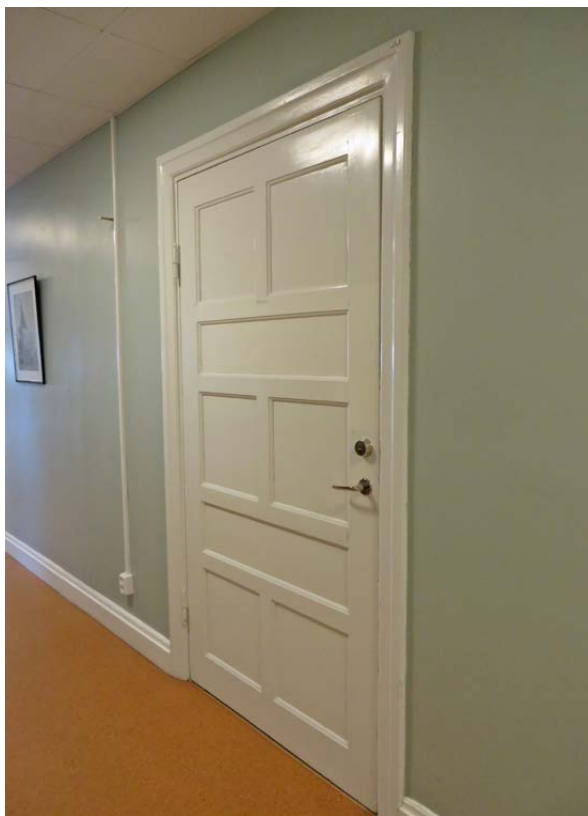
Exempel på bevarad spegeldörr av trä.

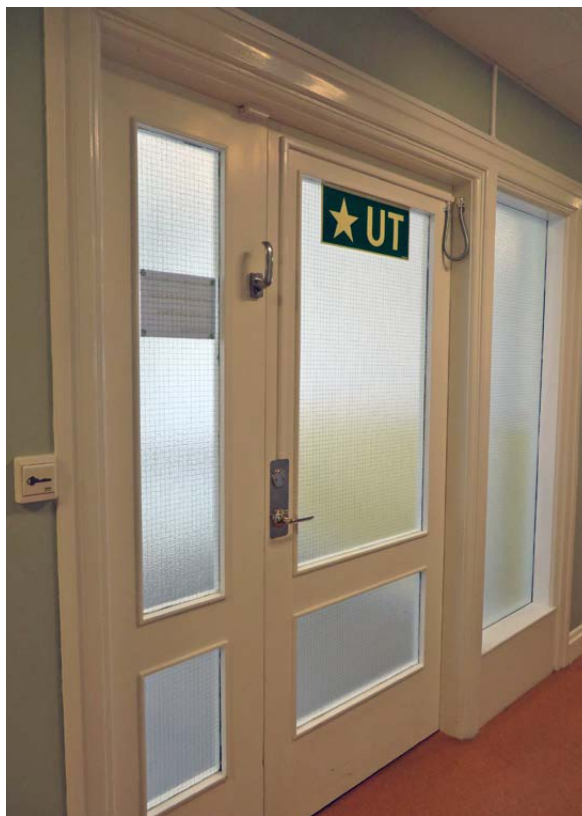
Bevarat dörrparti från 1950-talet.
