# Sjukhusområdet i Västervik

Bebyggelsehistorisk utredning

Kv. Läkaren 9, Västerviks stad och kommun, Kalmar län, Småland

**Kalmar läns museum**  
Bebyggelsehistorisk utredning 2022

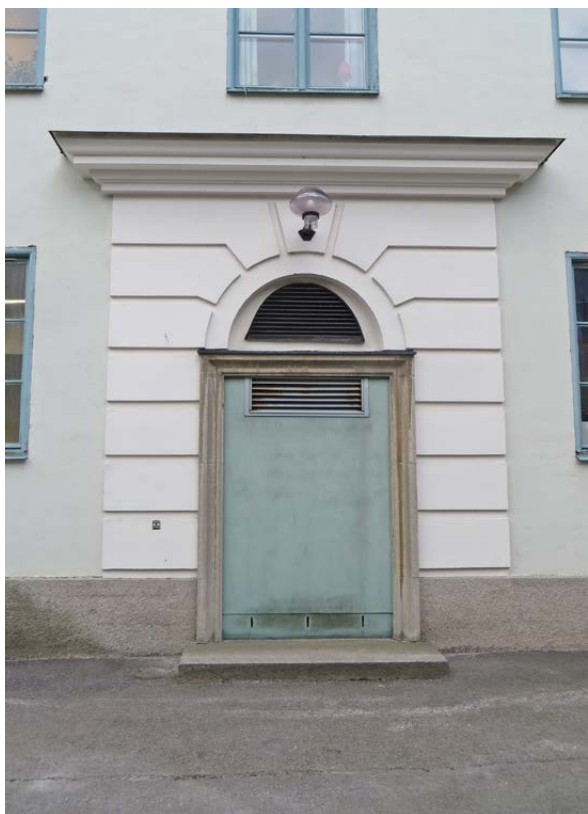
Exempel på utbytt dörr mot norr.

Något äldre fotografi av byggnaden har inte hittats men byggnaden ger ett välbevarat intryck och modernare tillägg framträder tydligt genom avvikande material och utförande. Största förändringarna är de balkonger som finns mot öster. Här har också nya fönster tagits upp. Mot norr har två äldre trädörrar bytts mot plåtdörrar.

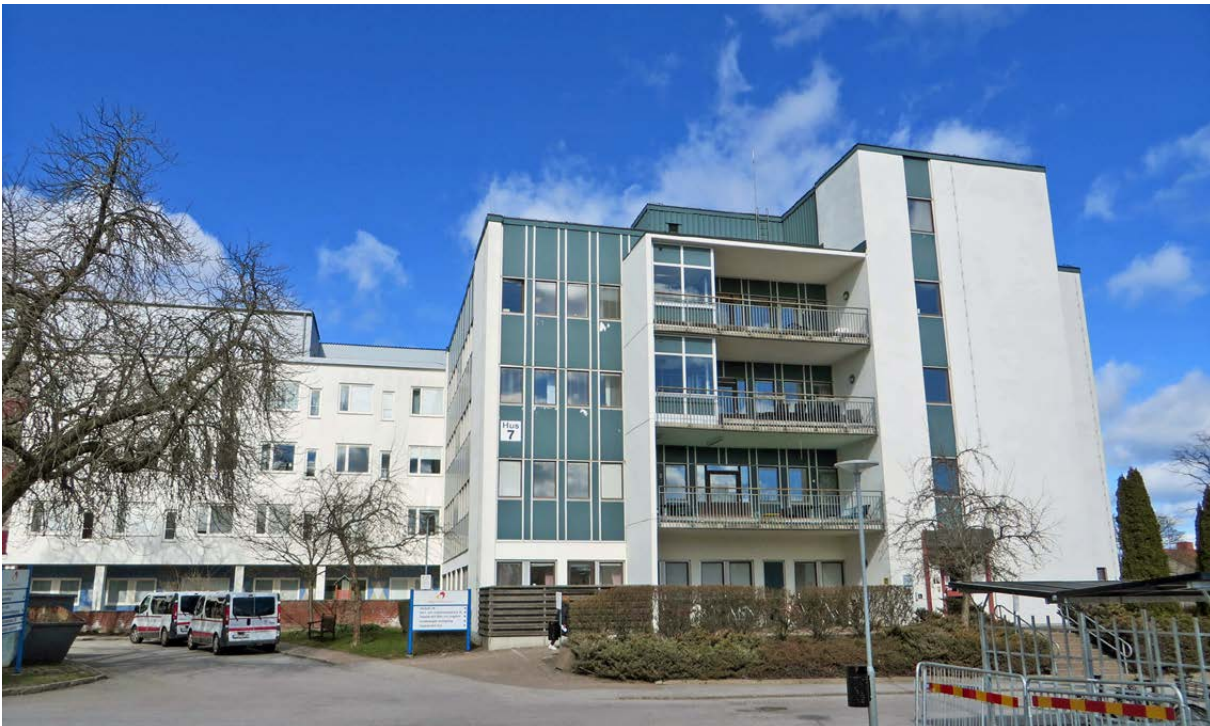
Till vänster i bilden syns Löfströms byggnad från 1956 som var den första delen av hus 7 som uppfördes.

- Byggnad med två olika byggnadsfaser.
- Byggnadsvolym uppdelad i tydliga block. Dessa kan otydliggöras vid ovarsamma tillbyggnader och större tekniska installationer.
- Fasader av vitmålad slätputs eller vitmålad slätputs kombinerad med gröna plåtar.
- Symmetrisk fönstersättning i såväl den äldre som den yngre delen av byggnaden.
- Arkad med glasmosaik och emaljarbete.

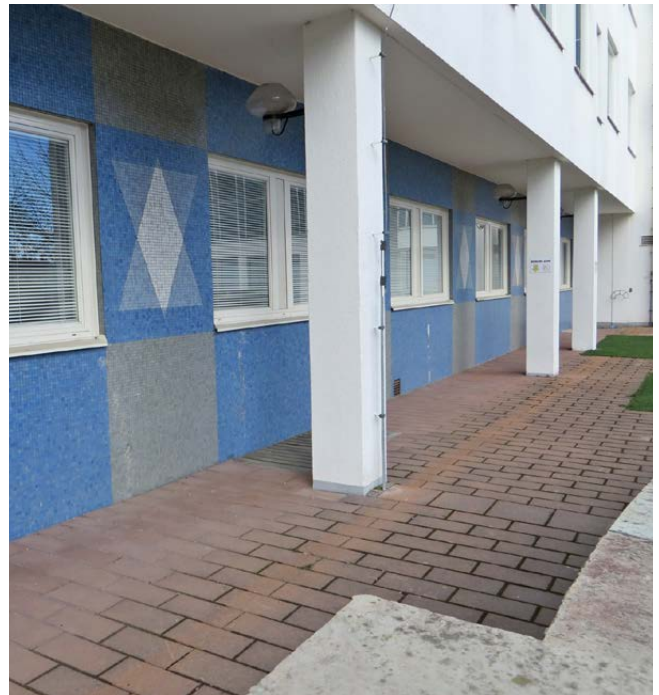
Arkaden mot söder med sin dekorativa mosaik och bevarade armaturer.

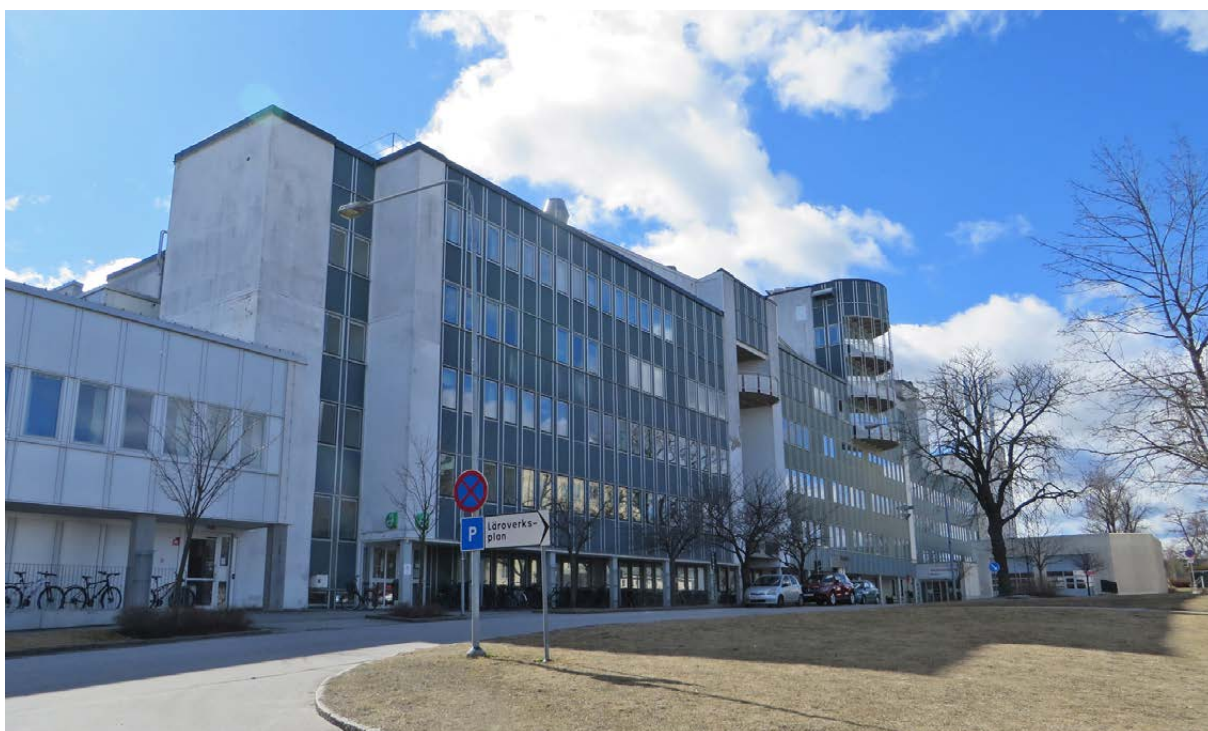
Hus 11 från nordost. Närmast i bilden den senaste tillbyggnaden av huset som gjorts efter 1995.

En större ombyggnad av huskroppen gjordes 1995. Då byggdes ytterligare våningsplan på, fasadens markerade, indragna parti byggdes om och blev dels balkonger, dels nya rum. Även det framträdande burspråket tillkom mot norr. I detta finns främst balkonger till personalutrymmen. De tillbyggda delarna är i samma stil som Löfströms ursprungliga byggnad och man uppfattar idag byggnaden som en helhet. Kirurgflygeln är idag en av de stora byggnadskroppar som med sin synlighet i stadsmiljön karaktäriserar sjukhusområdet.

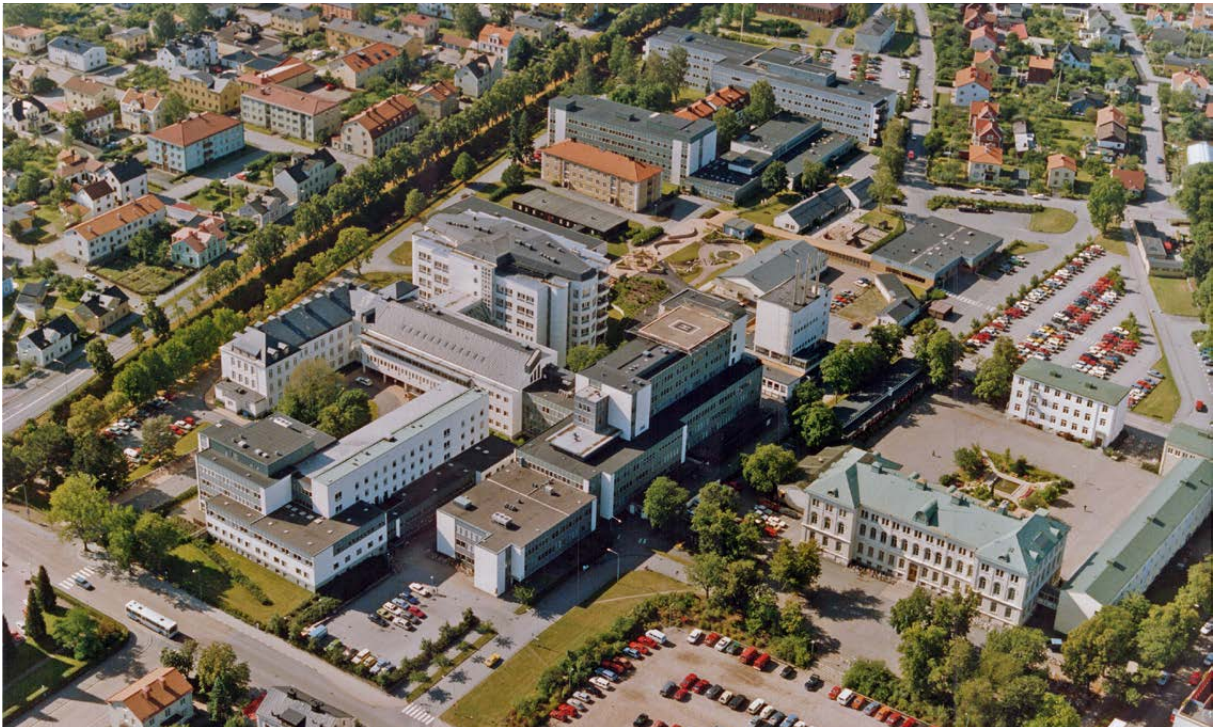
På det här flygfotot från 1991 ser man hus 11, kirurgflygen, i bildens mitt. Fotot är taget före den sista tillbyggnaden mot öster gjordes och innan de stora ombyggnaderna i mitten av 1990-talet.

Bygget av den nya kirurgflygeln var startskottet för en period av omfattande utbyggnad och modernisering av sjukhusets verksamhet. Hus 11, kirurgflygen, utökades med två större byggnadsdelar varav den första, en förlängning av byggnaden mot väster, ritades av Lennart Arfwidsson. Den andra ritades av en okänd arkitekt och innebar en utbyggnad med en lägre byggnadskropp mot öster. I denna del av byggnaden har man också frångått de färgade plåtar som dekorerar fasaderna på de äldre byggnadsdelarna.

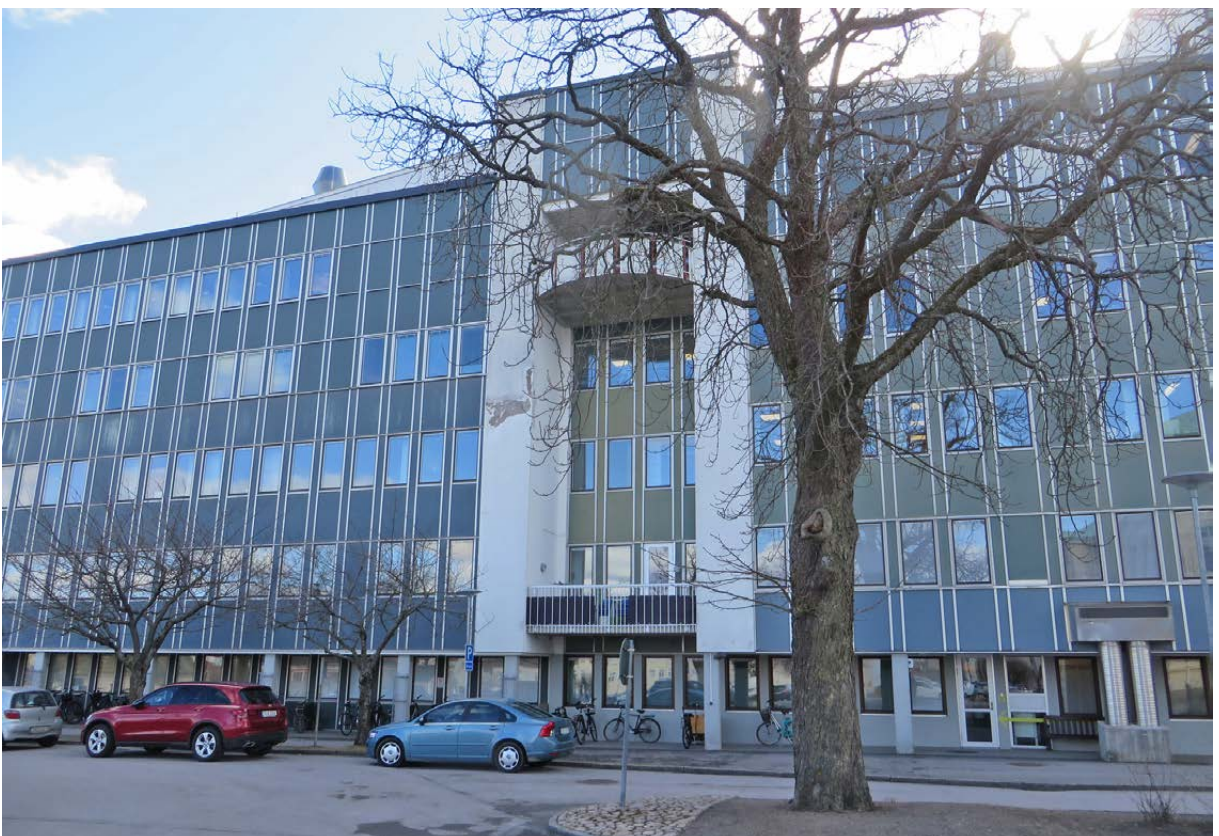
Den långa fasaden mot norr bryts upp av ett markerat parti med balkonger. I bottenvåningen finns en arkad med fyrkantiga pelare. Balkongerna och våningsplanen högst upp tillkom vid ombyggnaden 1995.

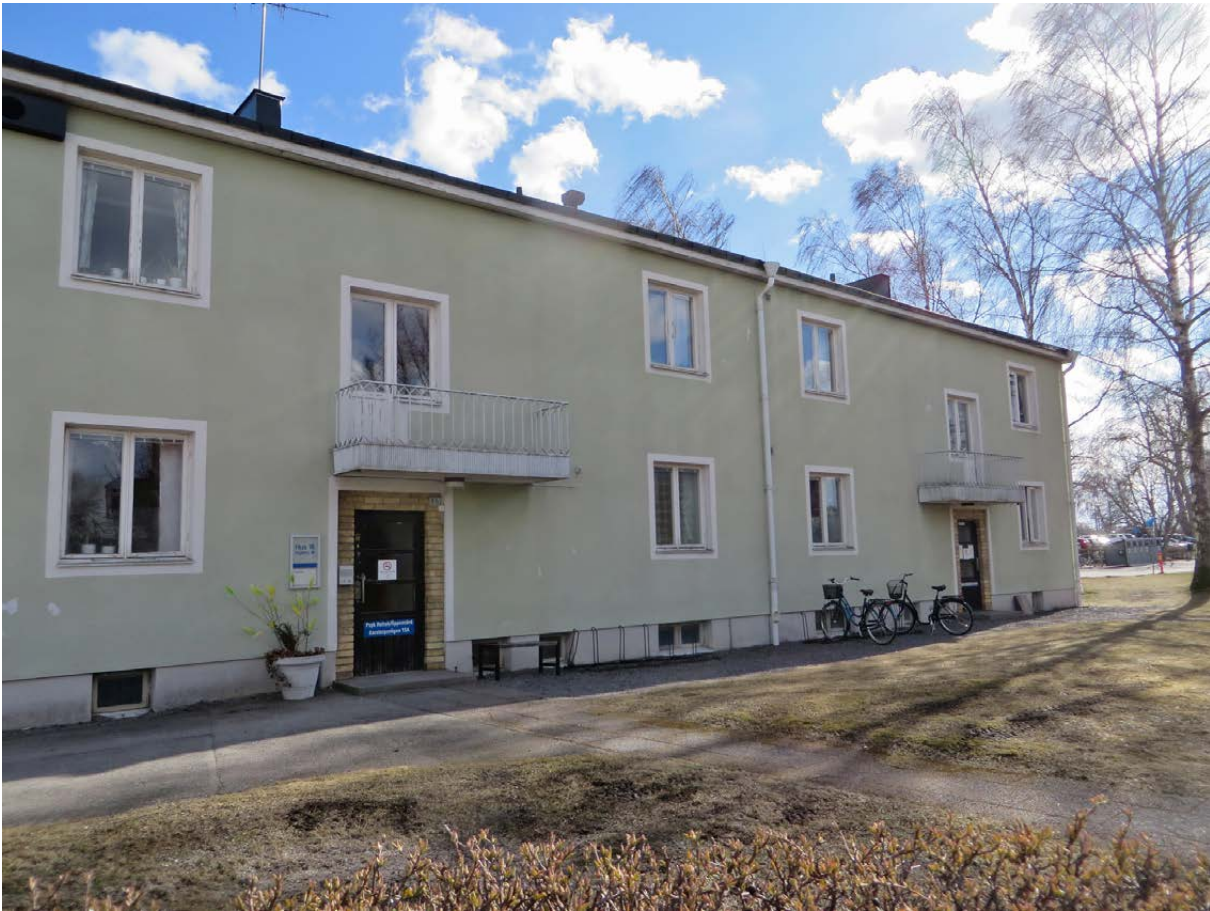
Hus 18 från norr.

Byggnaden har spritputsade fasader målade i grönt med slätputsade fönster- och dörrromfattningar i vitt. Sockeln är målad i grått. Det flacka, valmade taket är belagt med svartmålad plåt. Fönstren förefaller vara original. De är sidohängda med två bågar, karmar och bågar av trä och allt målat i vitt. De två dörrarna mot norr är troligen original. De är av trä och målade mörkt bruna. Övre delen har frostade rutor. Kring dörrarna finns en markerad omfattning av gult tegel. Över båda dörrarna mot norr finns balkonger med smidesräcke på plåt. Allt målat i vitt.

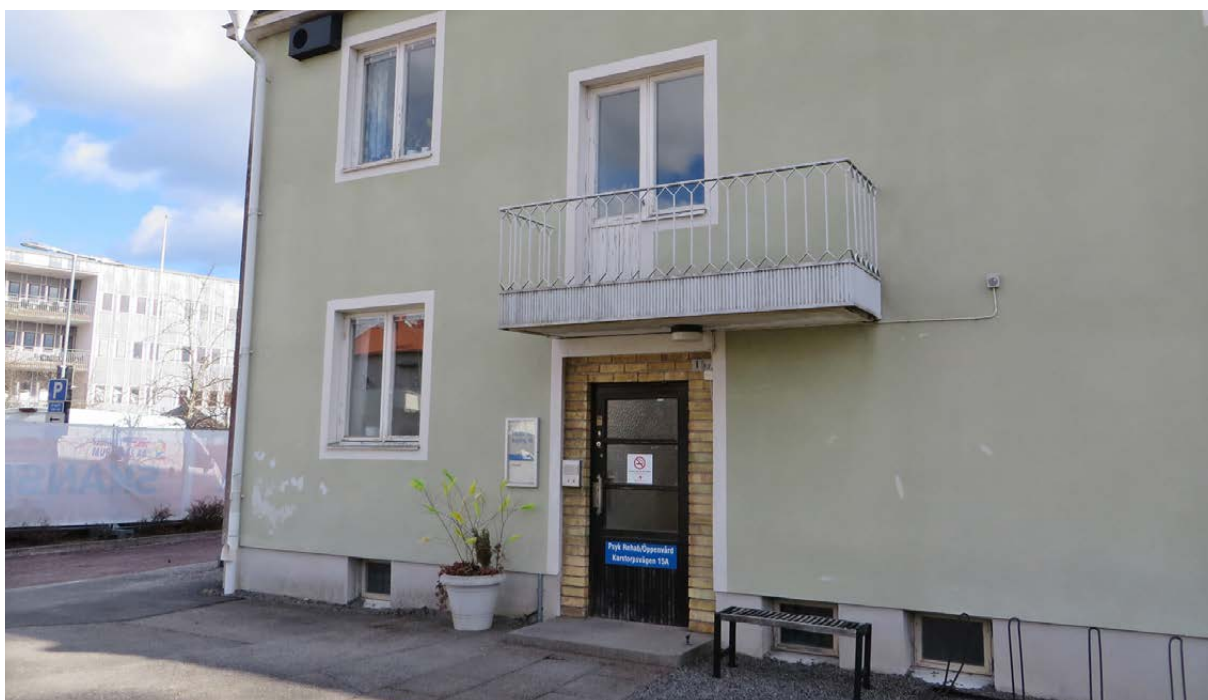
Dörrparti och balkong.

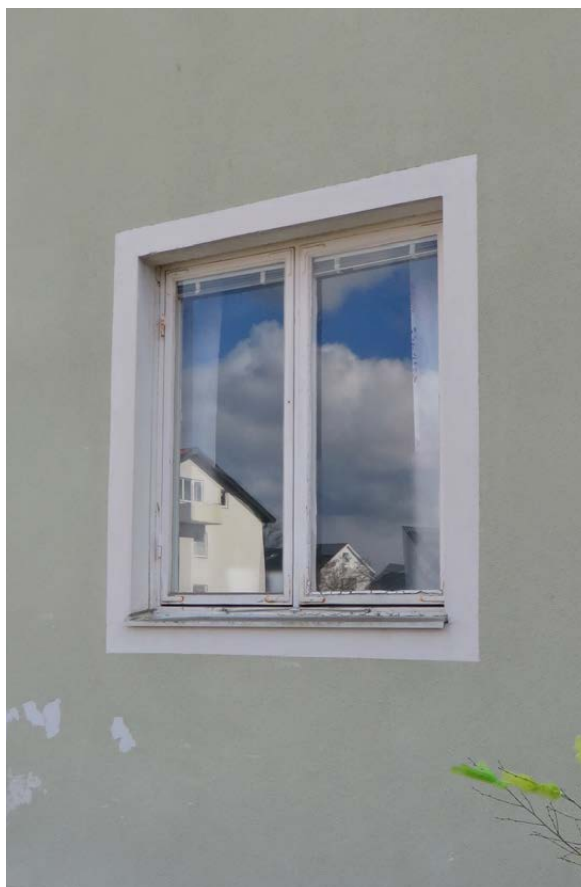
Fönstrens utformning.

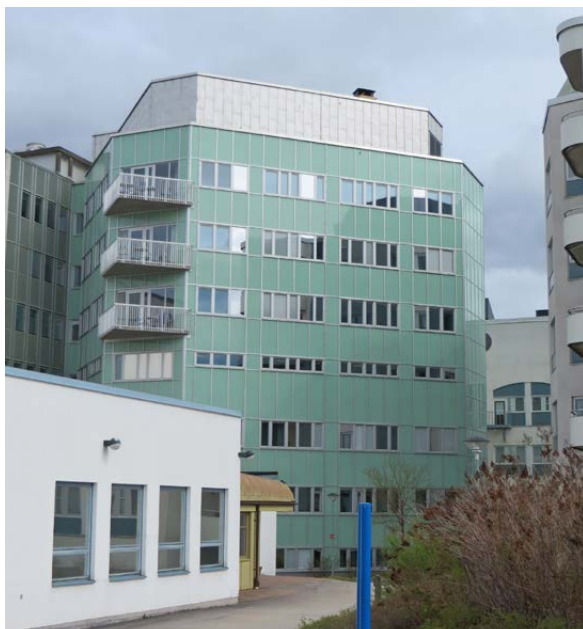
Hus 1 från söder.

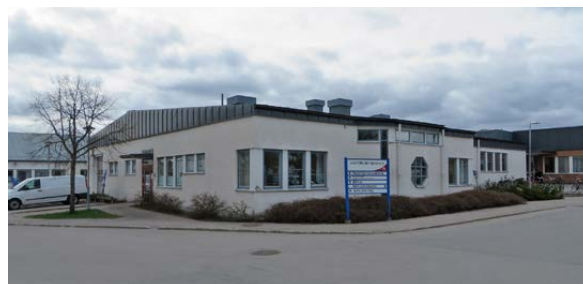
Hus 5 från nordost.

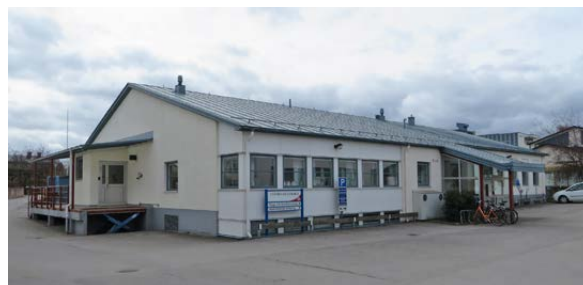
Hus 6 från norr.

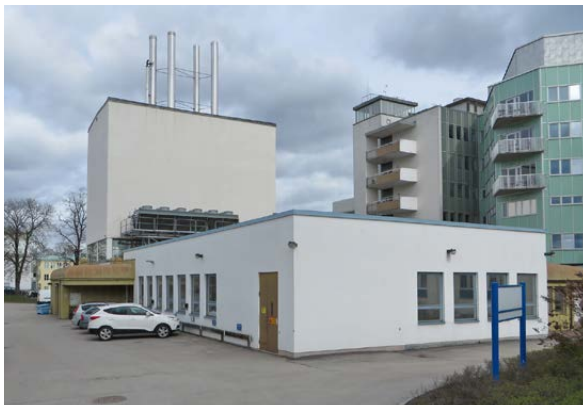
Hus 4 från söder.

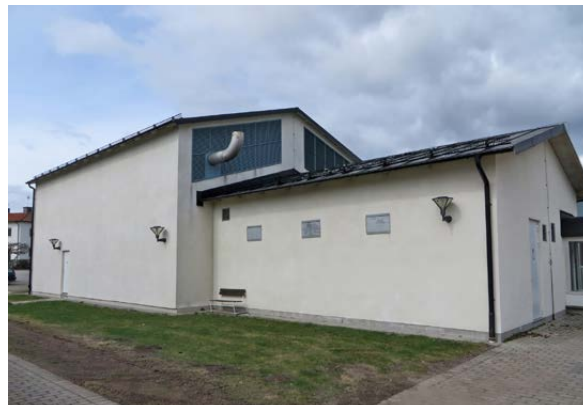
Hus 8 från söder

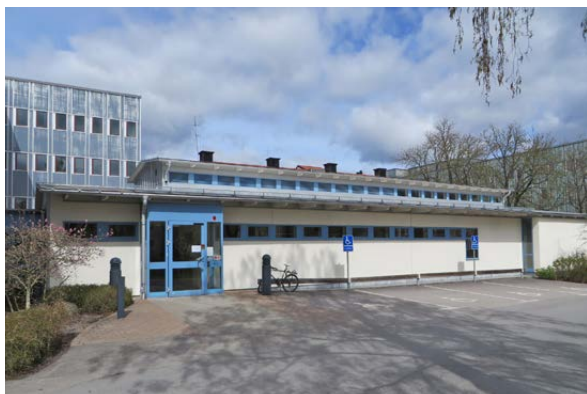
Hus 16, entrén från söder.

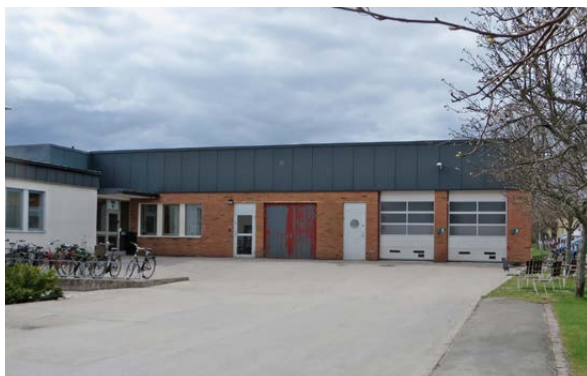
Hus 17 från öster.

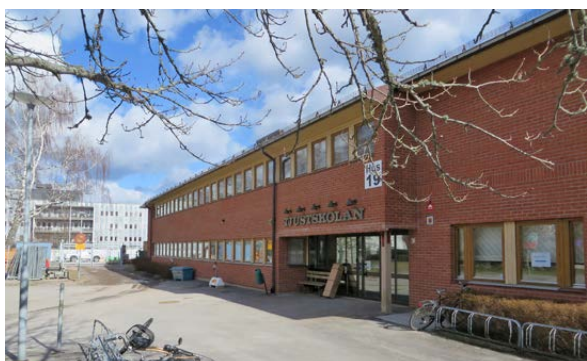
Hus 19, den före detta Tjustskolan, från norr.

**Kommentar:** Tjustskolan är ett välbevarat exempel på 1980-talets arkitektur. Om byggnaden hanteras varsamt kan den inom 10–20 år komma att betraktas som en särskilt värdefull byggnad.

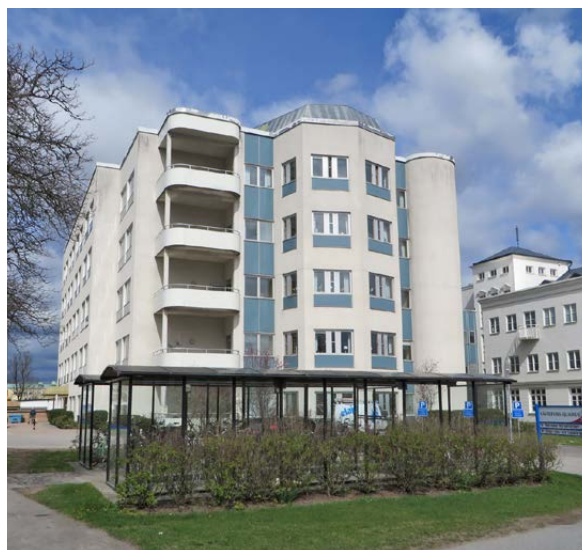
Hus 20 från söder.

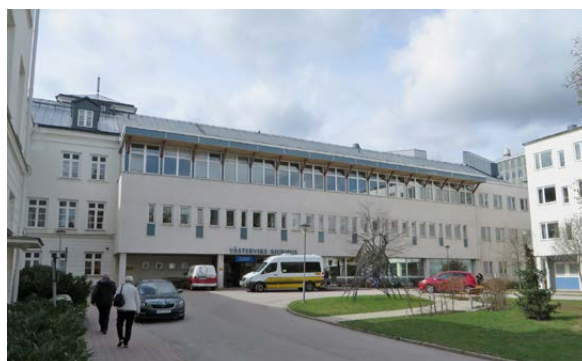
Hus 21, entrén från öster.

Hus 21 har bedömts inte ha några utpekade kulturhistoriska värden. En rivning av byggnaden innebär att ytterligare en del av historien om sjukhusområdets framväxt försvinner men rivningen har ingen avgörande kulturhistorisk betydelse.

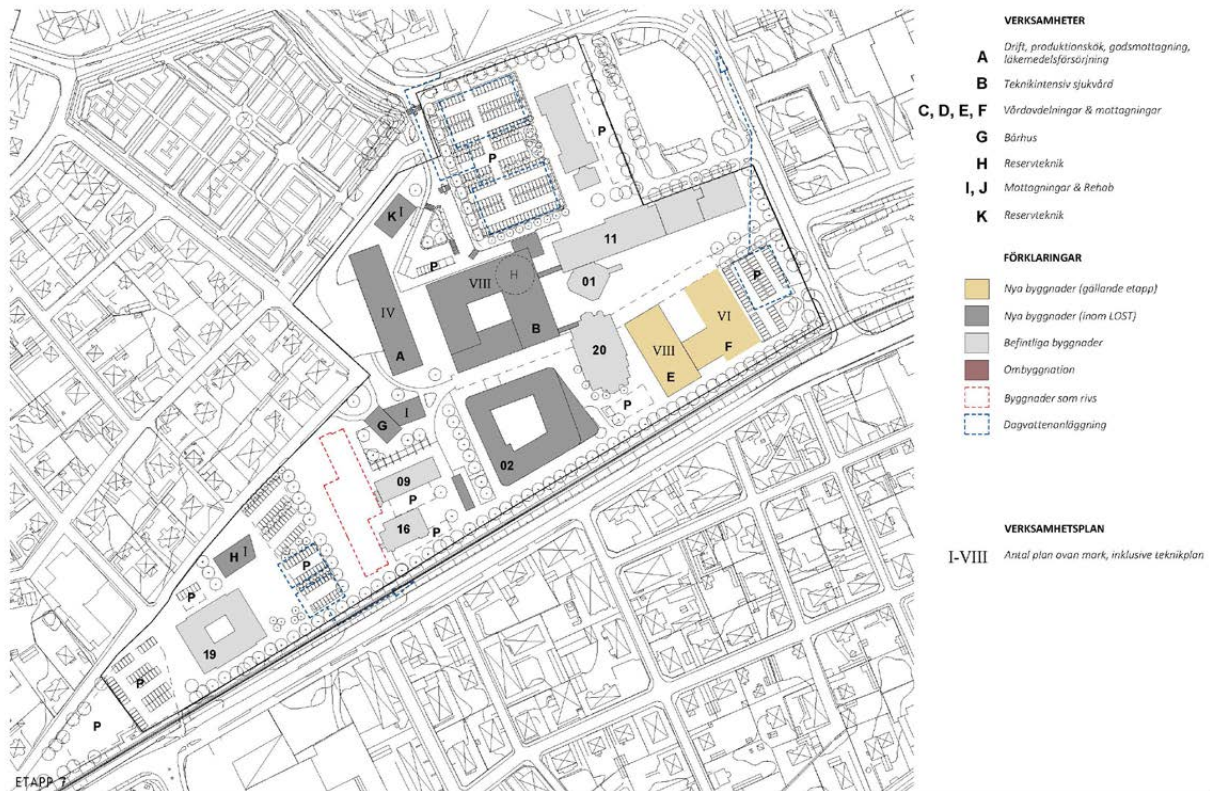
Etapp 7: Karta över planerade arbeten under etapp 7.
