# Riskbedömning av skyddsvärda träd på Västerviks sjukhus

## Sammanfattning

Totalt bedömdes 56 träd och dess placering finns angiven nedan (Figur 1) och i tabell 1 finns den sammanfattade informationen om träden. De åtgärder som rekommenderas är:

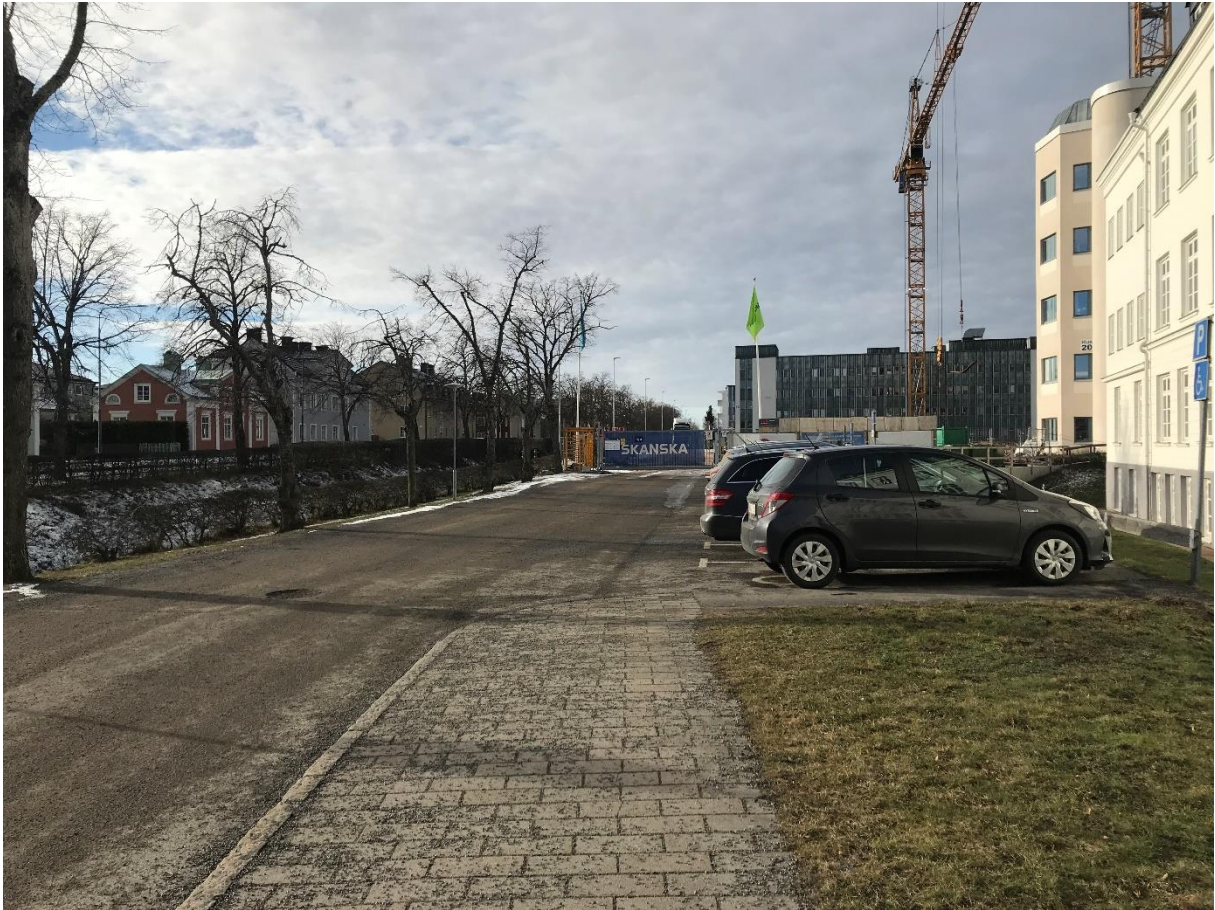
Längsmed en tågräls och intill en parkering vid Västerviks sjukhus finns en lindallé (Figur 4 och 5) som omfattas av biotopskyddet.

Figur 4. Del av trädraden fotograferad från trottoar. Kameran är riktad mot väst.

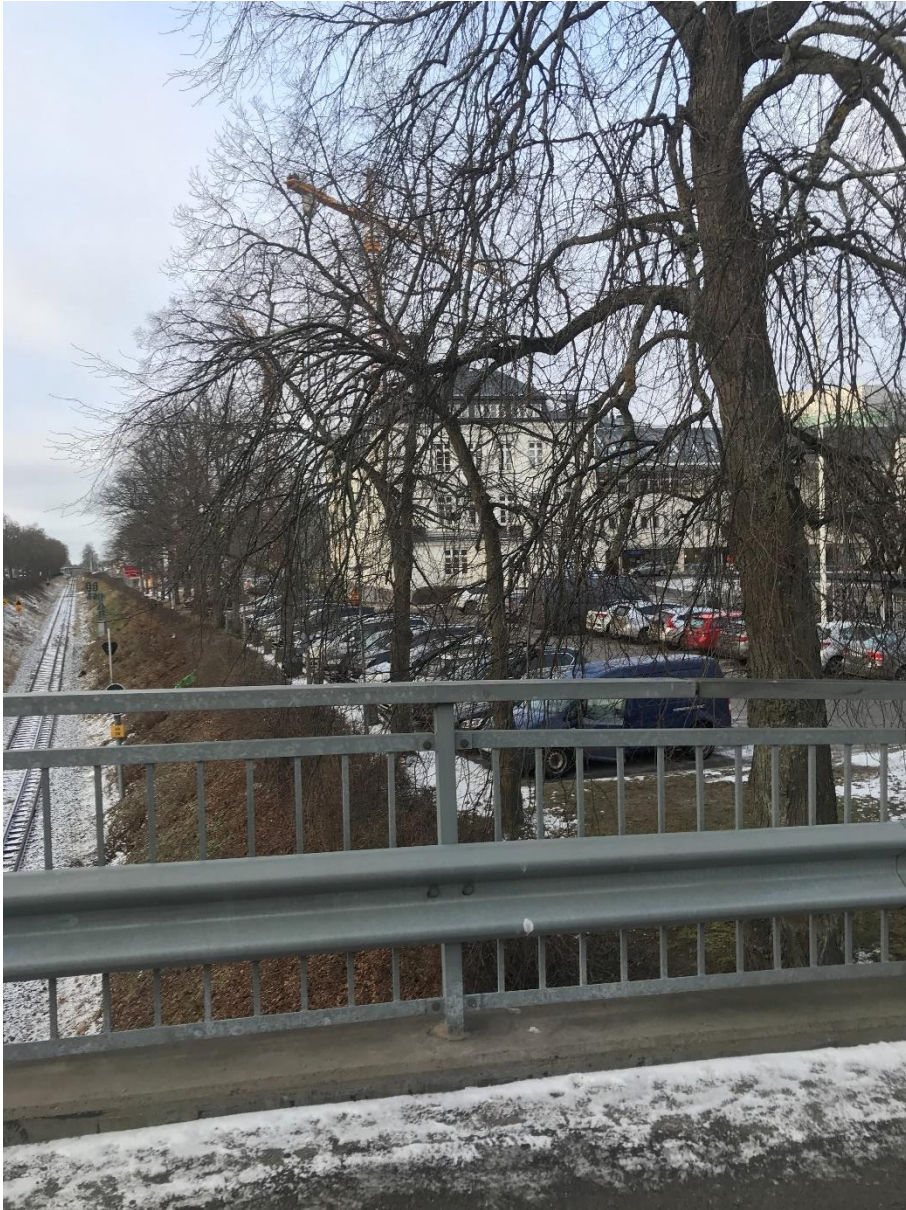
Figur 5. Del av trädraden fotograferad från cykelbanan. Kameran är riktad mot nordväst.

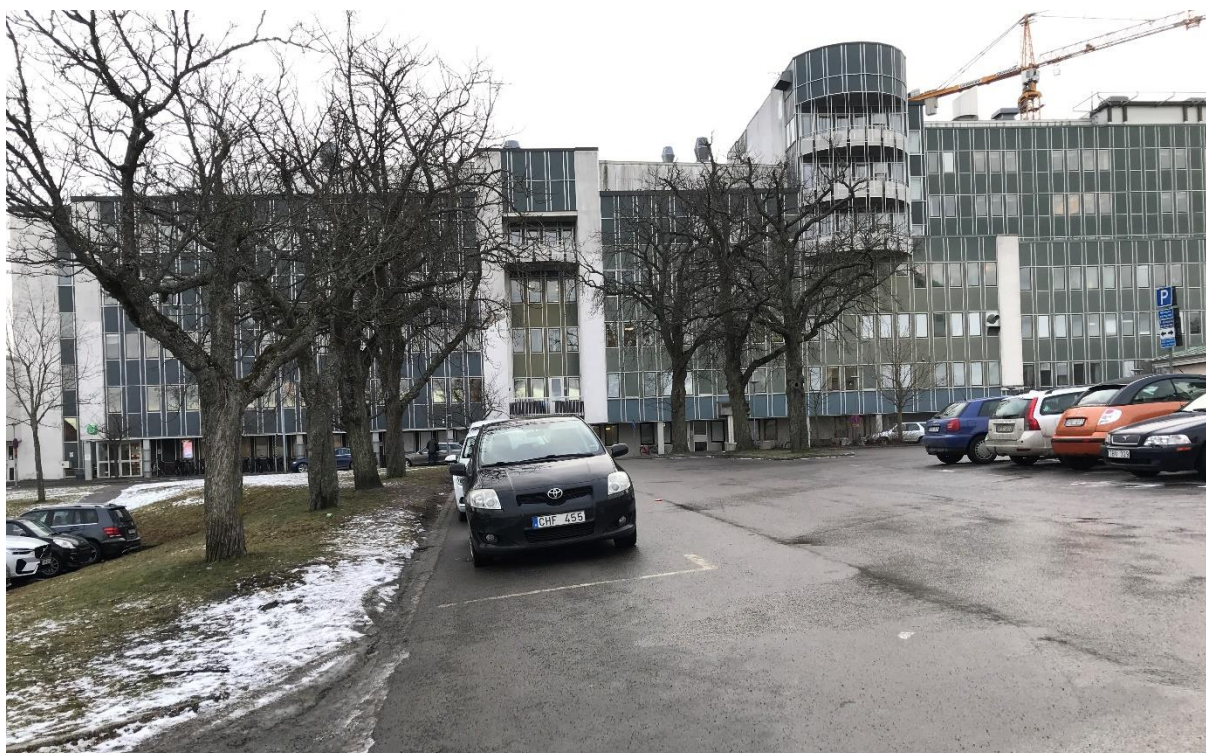
Längs parkeringen som angränsar till både sjukhuset och skolan står 8 träd längs en allé (Figur 6 och 7) som omfattas av biotopskyddet.

Figur 6. De berörda träden fotograferade från norr. Kameran är riktad mot syd.

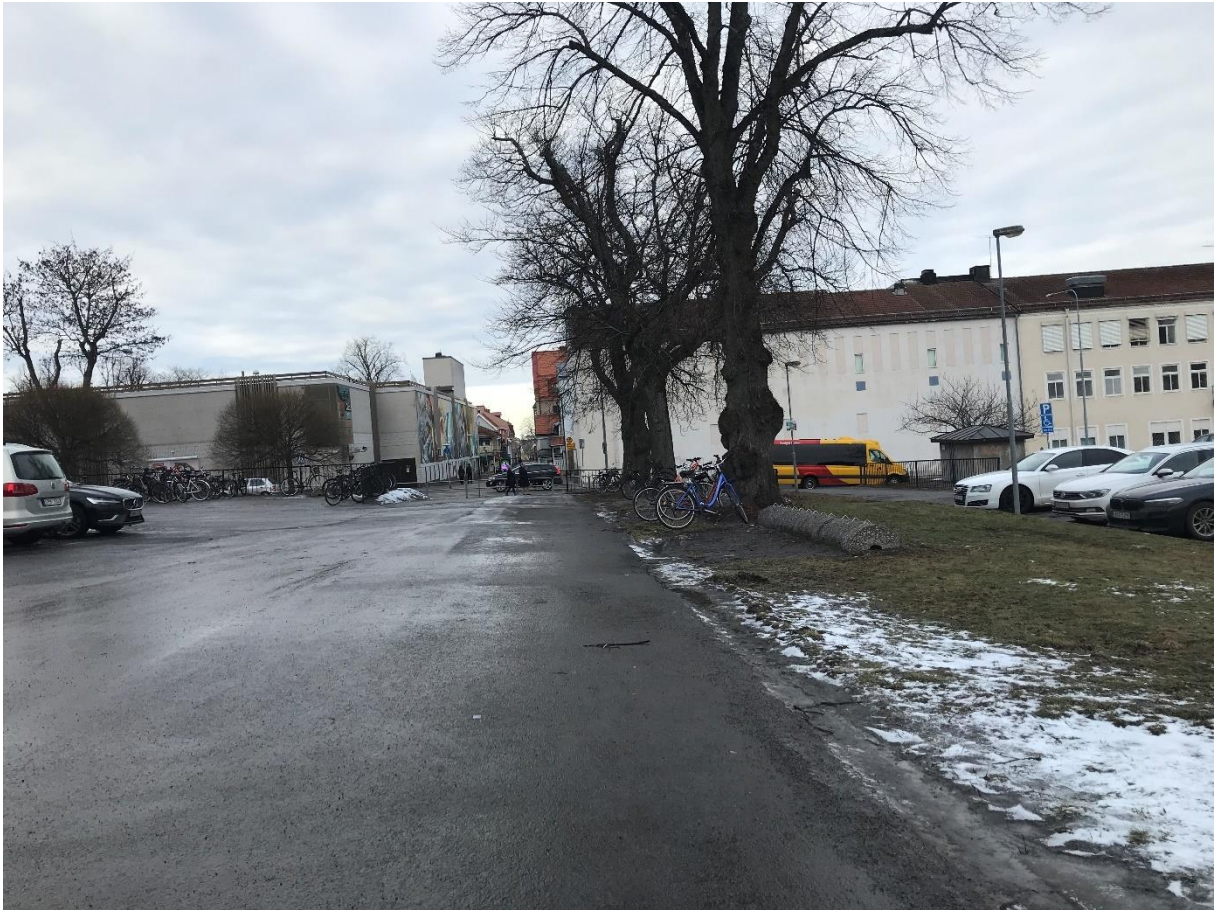
Figur 7. De berörda träden fotograferade från söder. Kameran är riktad mot norr.

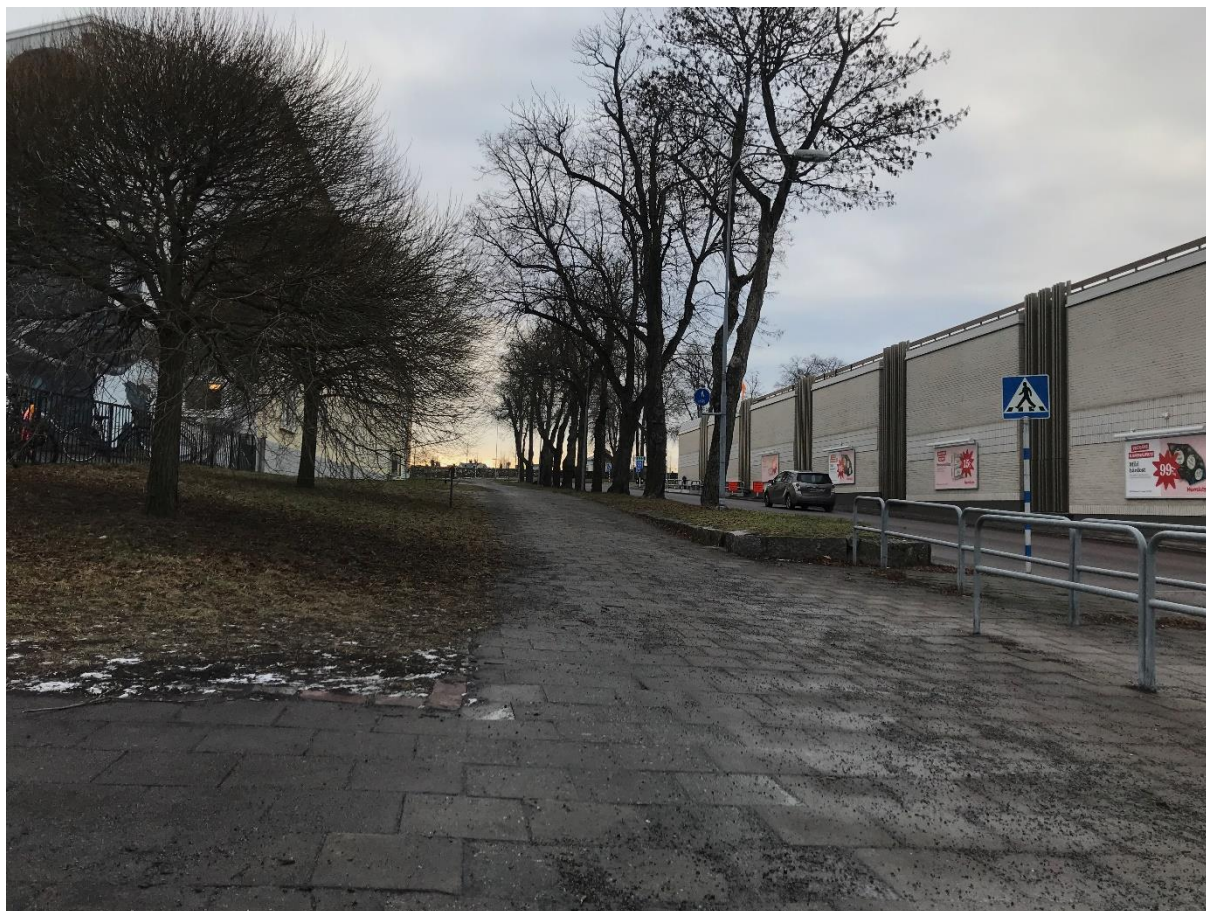
Inom området står en trädrad med lind (*Tilia x europaea*), skogslönn (*Acer platanoides*) och hästkastanj (*Aesculus hippocastanum*) längsmed skolan och en trafikerad bilväg (Figur 8) som omfattas av biotopskyddet

Figur 8. De berörda träden fotograferade från öster. Kameran är riktad mot väst.

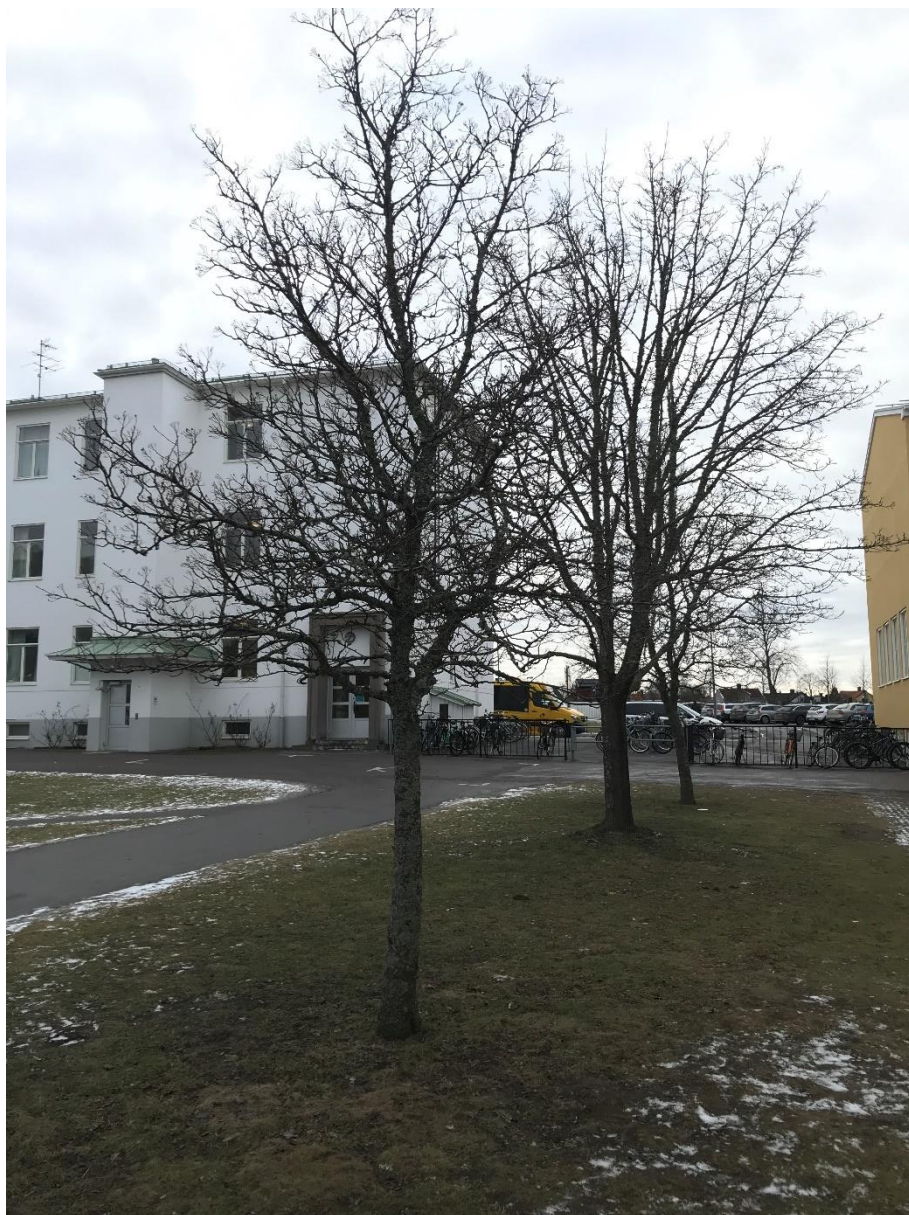
På skolans innergård står en trädrad med rönn (*Sorbus aucuparia*) och skogslönn (*Acer platanoides*) längsmed en gångbana (Figur 10) som omfattas av biotopskyddet.

Figur 9. De berörda träden fotograferade från öster. Kameran är riktad mot sydväst.

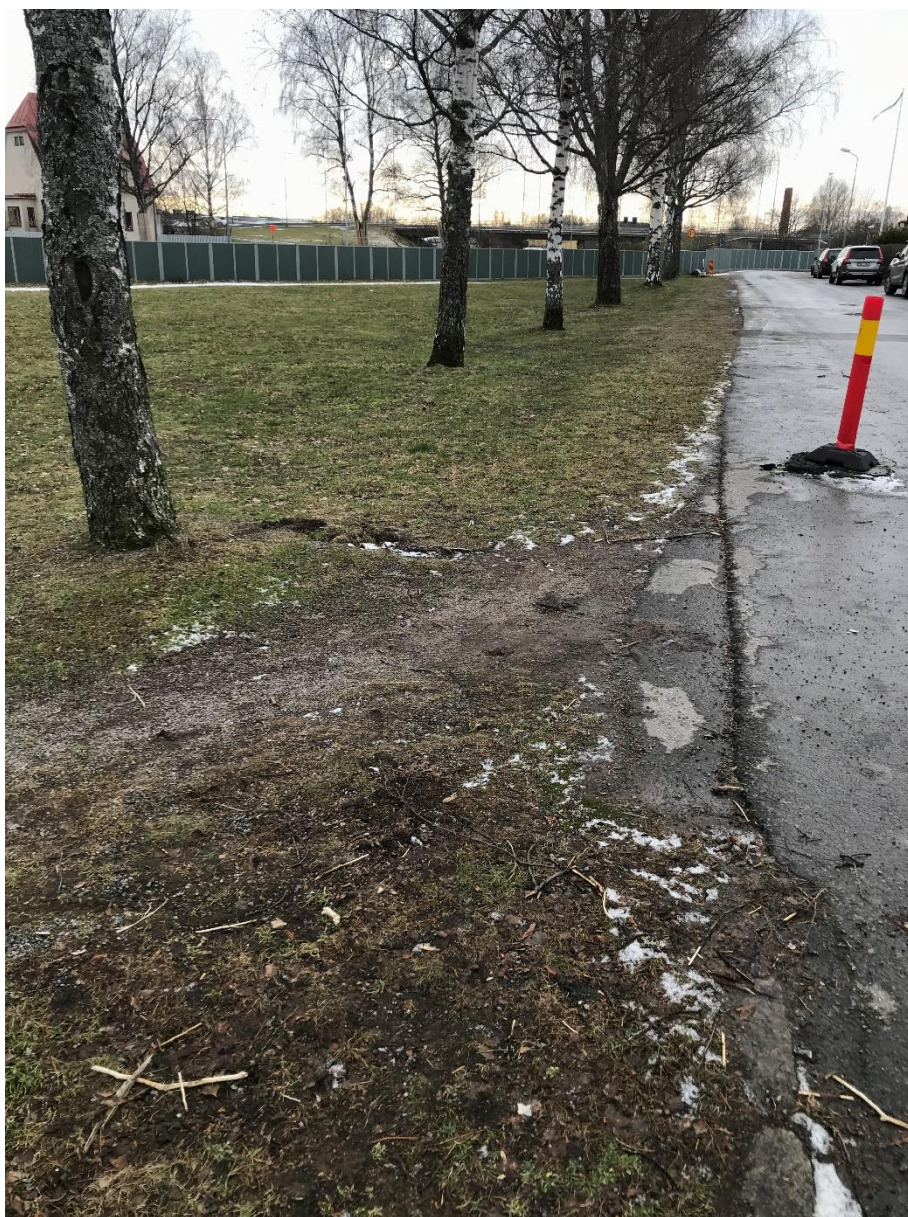
Längsmed en bilväg står en björkallé (*Betula pendula*) (Figur 10) som omfattas av biotopskyddet.

Figur 10. De berörda träden fotograferade från öster. Kameran är riktad mot sydväst.

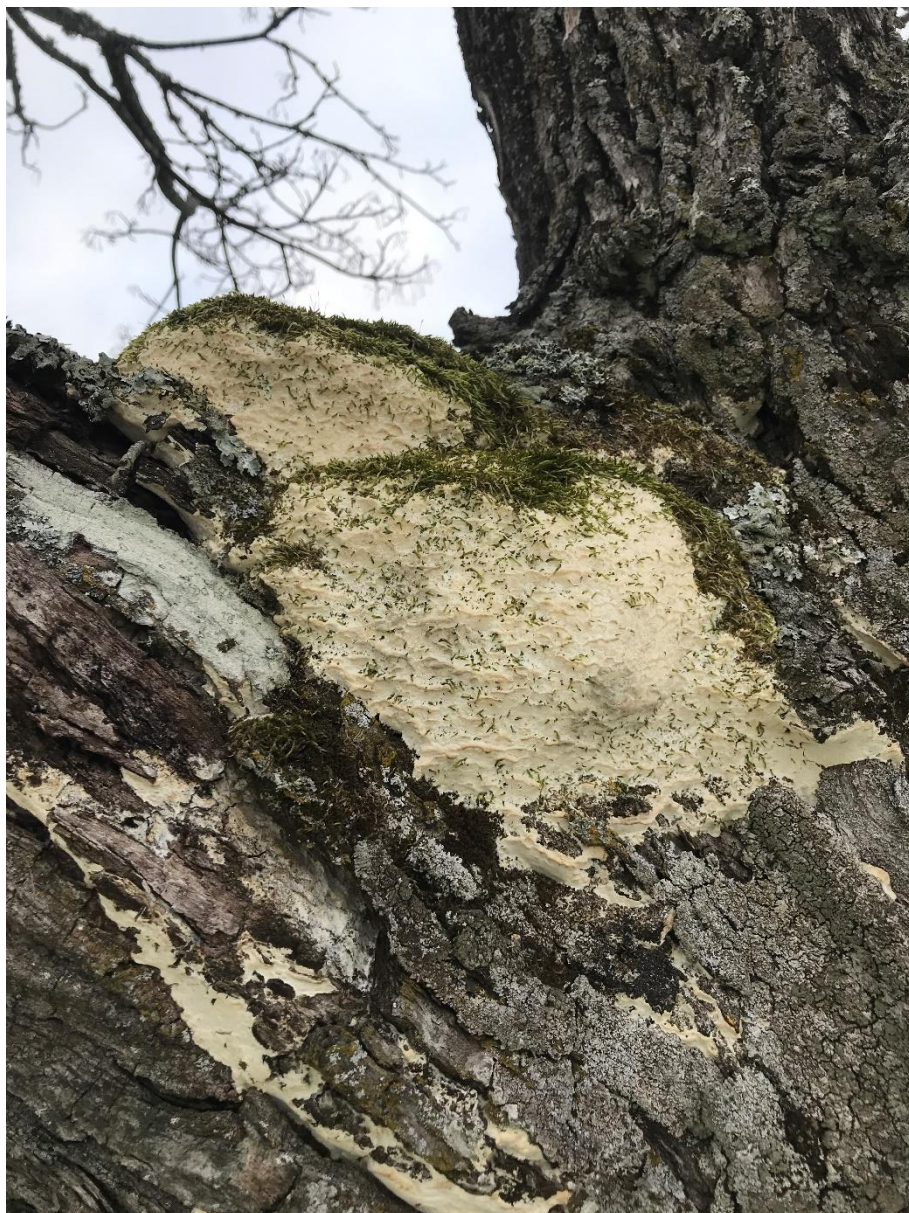
Rötsvampar är parasiter på träd men inte alla har förmåga att döda och bryta ned levande celler. Flertalet rötsvampar lever endast på redan död ved och är en viktig del för naturens nedbrytningsprocess. De bidrar lite eller inte alls till trädets sannolikhet för kollaps.

Figur 18. Exempel på rötsvamp som endast angriper redan dödved.
