Västerviks sjukhus Konceptuell Hydrogeologisk beskrivning

Bedömning av risk för spridning av klorerade alifater. Konsekvenser med anledning av ny detaljplan för sjukhusområdet.

Beställare: Region Kalmar/ bsv ark.& ing. ab
Beställarens kontakt: Mats Hellman (bsv ark.& ing. ab)
Konsultbolag: Structor Miljö Öst AB
Uppdragsnamn: Västerviks sjukhus Klorerade
Uppdragsnummer: 24055
Datum: 2024-06-27
Revideringsdatum: 2024-06-27
Uppdragsledare: Daniel Glatz
Handläggare/utredare: Daniel Glatz, Sina Shahabi Ghahfarokhi
Granskare: Magdalena Thorsbrink, Mats Hellman
Status: Slutlig

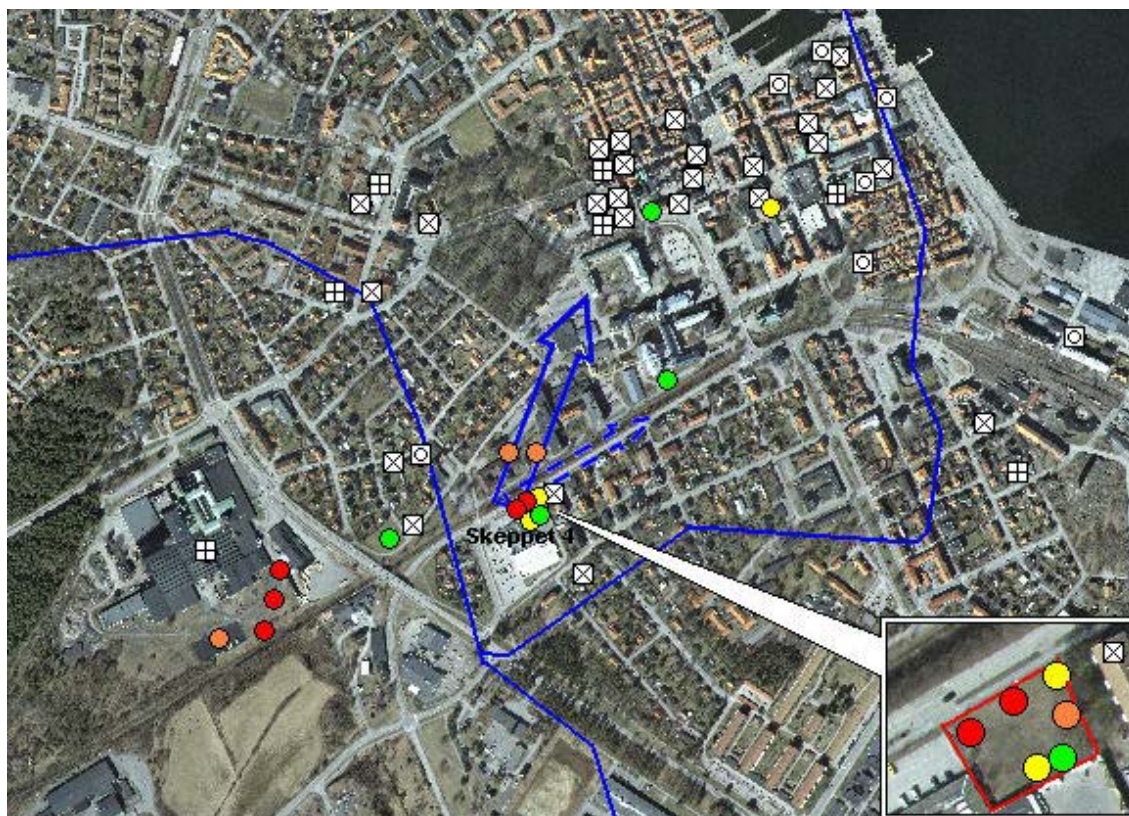
strömningsriktning har bestämts utifrån SMHI:s översiktliga kartor och bedömda grundvattenförhållanden. Den föroreningskälla som ligger närmast sjukhusområdet är f.d.Kemtvätten Skeppet 4 och det är också den föroreningen som bedöms ha spridit sig in på sjukhusområdet.

Figur 2.2. Potentiella källor till föroreningar så som det beskrivs av Västerviks kommun 2009 (Västerviks kommun, 2009-03-19).

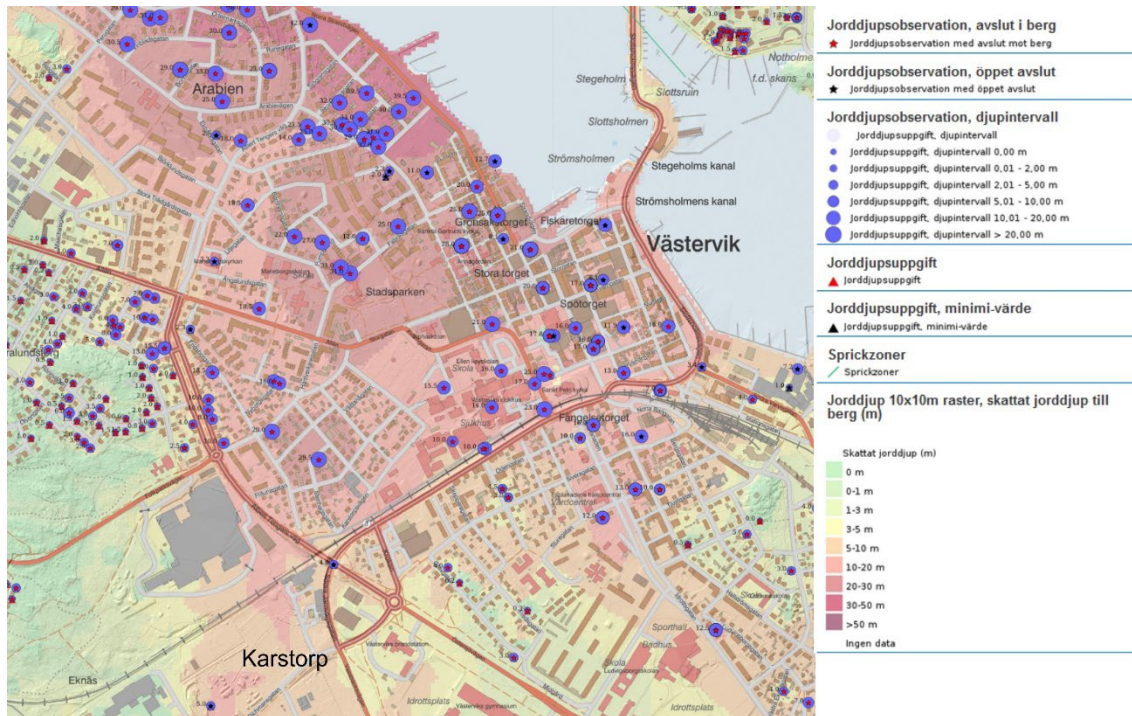
Figur 3.2. Jorddjupsmodell enligt SGU (SGU, 2024-05-22b). Under Sjukhusområdet och i den norra delen av Västervik är det stora jorddjup och berggrunden ligger långt ner, under havsnivå, medan södra och västra delarna har tunna jordlager, med hög bergnivå.

Bergövertygan ligger högt, nära markytan i de sydöstra och västra delarna av Västervik där bergnivån ligger på 20-30m höjd. I centrala och norra Västervik är jorddjupen stora, upp mot 40m och bergytan ligger här minst 20 m under havets nivå. Det förefaller även finnas ett stråk, en dalgång i bergytan, från de nordöstra delarna av Västervik mot sydväst och de industriområden som finns söder om järnvägen vid Karstorp. Nivåskillnaderna för bergytan inom Västervik är således upp mot 70m. Även interpolationen över ett mindre delområde strax söder om sjukhuset, Figur 3.3 nedan, visar att det är stora nivåskillnader på bergytan och den interpolationen ger också visst stöd för att det finns ett stråk nordost-sydväst där bergnivån är lägre.

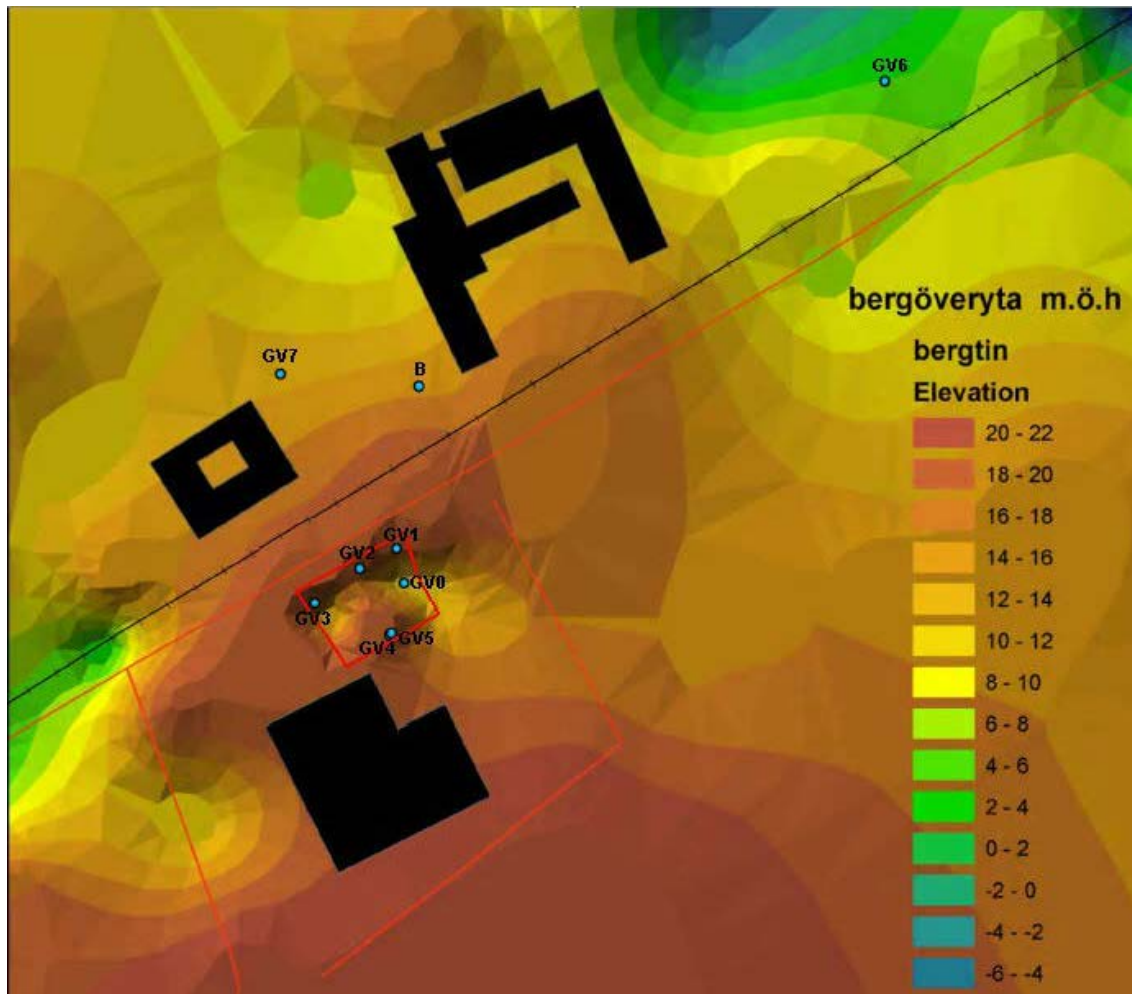
Figur 3.3. Interpolerad bergövertyta från geofysiska mätningar 2001 i den södra delen av sjukhusområdet och vid den f.d. Kemtvätten Skeppet 4 (Meland, 2001).

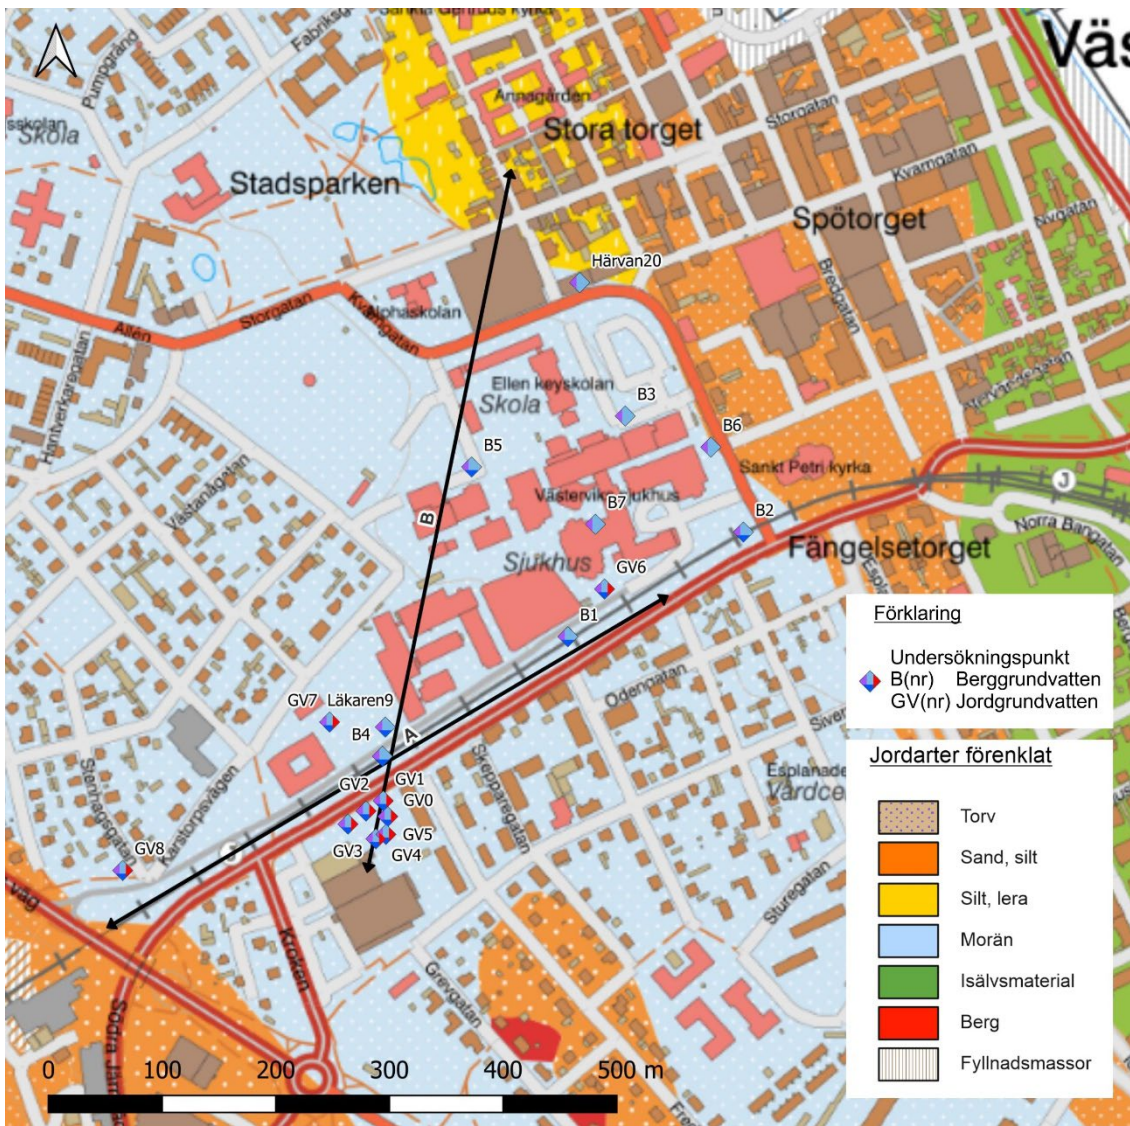
Ett utsnitt ur SGUs jordartskarta visas i Figur 3.4 nedan (SGU, 2024-05-22c). Enligt kartan finns det isälvsmaterial i de centrala delarna av Västervik (grönt i jordartskartan) som övergår i morän väster om centrum. De borrhningar som gjorts i området kring den f.d. kemtvätten söder om sjukhuset, fastigheten Skeppet 20, indikerar emellertid att isälvs materialet kan sträcka sig betydligt längre västerut, in under sjukhusområdet (Västerviks kommun, 2009-03-19).

Figur 3.4. Jordartskartan (SGU, 2024-05-22c) i centrala Västerås vid sjukhuset samt undersökningspunkter i jord och berg. Jordlagren vid sjukhuset består huvudsakligen av sand och grus, isälvsmaterial (inte morän som kartan visar). Läget för tvärsnitt A och B visas med svart linje.

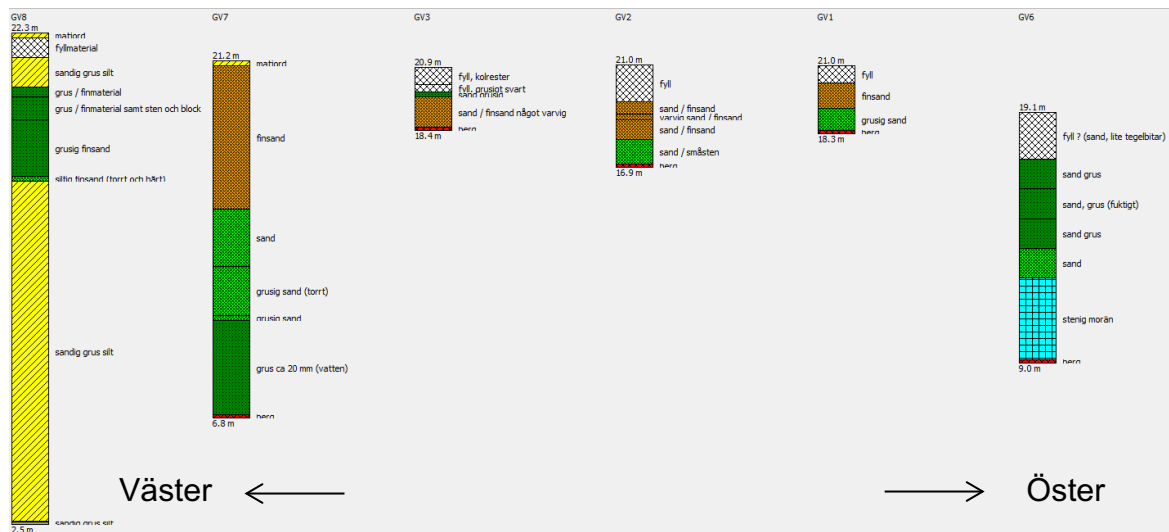
Jordlagerföljden i sex borrhningar vid tvärsnitt A som går längs med järnvägen visas i nedan. Resultaten från borrhningarna visar att det finns en påtaglig bergtopografi. Mitt på profil A (i kvarteret Skeppet) där det gjorts undersökningar av en f.d. kemptvätt (GV1, GV2 och GV3) är jordlagren tunna och består av sand och grus. Vid borrhningarna GV6 och GV7 är jorddjupen betydligt större och även här finns det huvudsakligen sand och grus genom stora delar av jordprofilen. Jordlagren vid sjukhuset bedöms därför inte utgöras av morän som jordartskartan visar, utan huvudsakligen av isälvsmaterial, sand och grus.

Figur 3.5. Jordlagerföljd i sex borrhöjningar tvärsnitt A, längs järnvägen. Resultaten visar på huvudsakligen sand och grus, isälvsmaterial och att bergtopografin är påtaglig. Morän har identifierats i den undre delen av GV6.

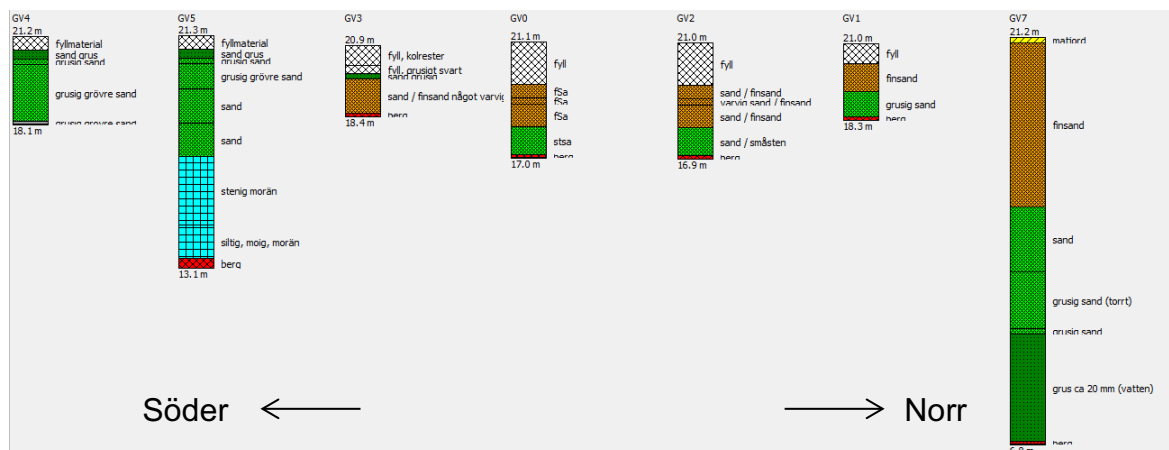
Jordlagerföljden längs tvärsnitt B visar på liknande förhållanden. Det är tunna jordlager i den södra delen av profilen (GV0 till GV5) och jorddjupet ökar kraftigt norr om järnvägen där det förmodas finnas en bergtröskel, jämför med interpolationen av bergytan, Figur 3.3 ovan. Jorden består huvudsakligen av sand och grus, men det finns även morän i en lokal bergsvacka vid GV5 i den sydligaste delen av tvärsnitt B.

Figur 3.6. Jordlagerföljd i sju borrhöjningar i den södra delen av tvärsnitt B. Resultaten visar på huvudsakligen sand och grus, isälvsmaterial och att bergtopografin är påtaglig. Morän har identifierats i den undre delen av GV5 i profilens sydliga del.

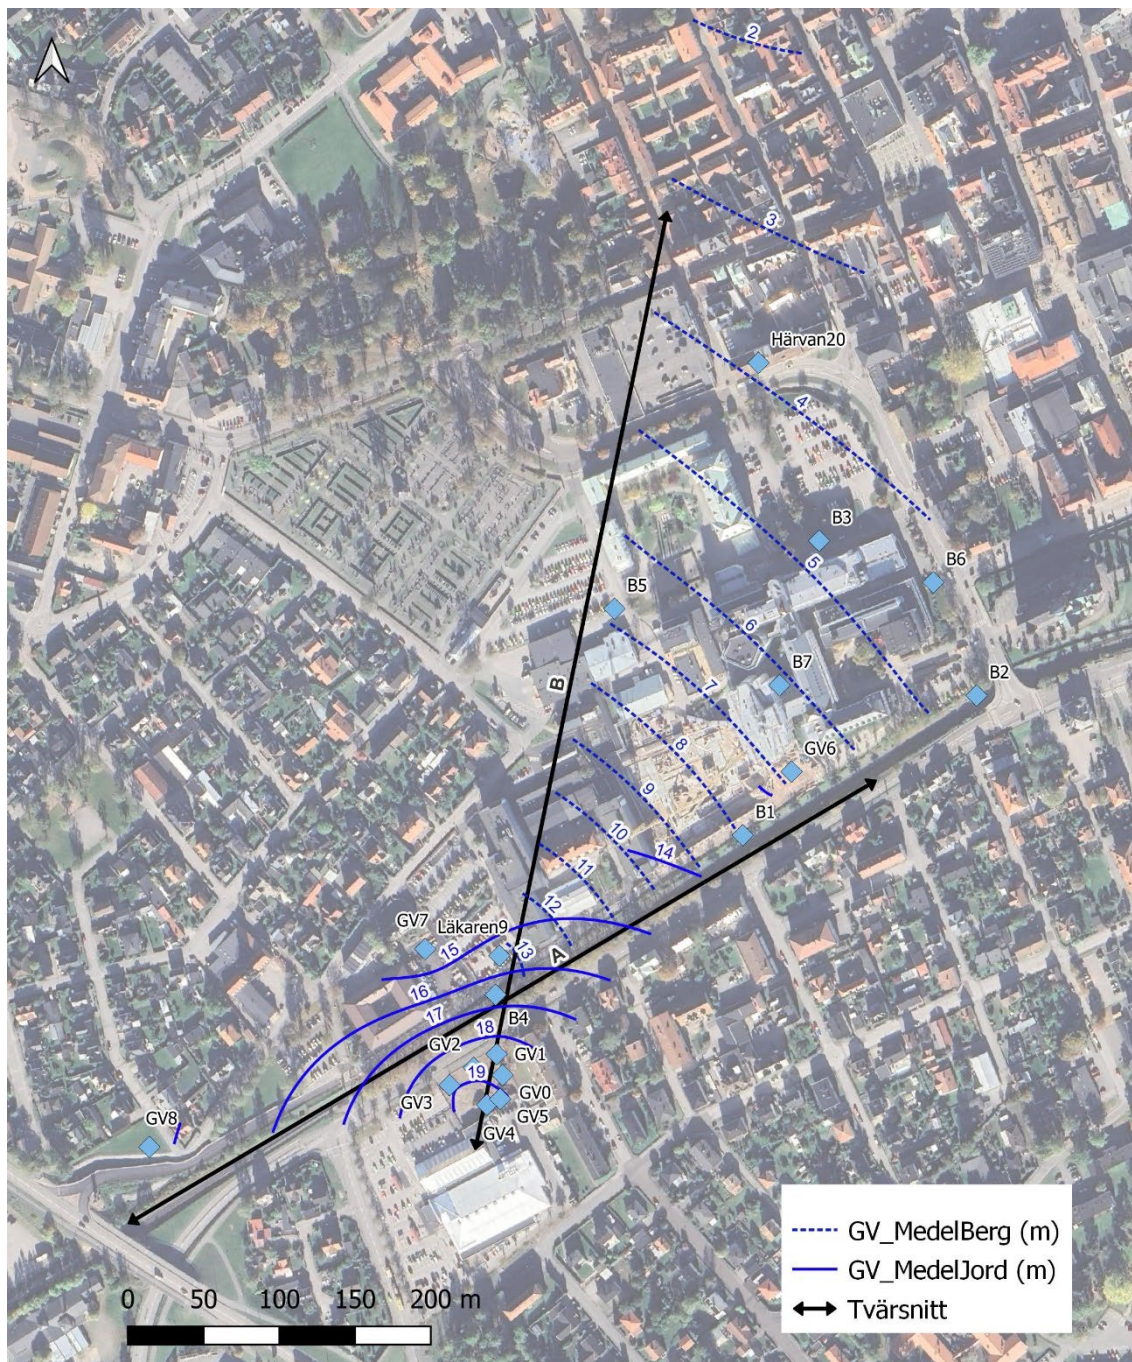
Figur 3.7. Interpolerade grundvattennivåer i jord och berg samt mätpunkter.

Grundvattnets trycknivå i berg ligger i den sydvästra delen av området på 13m och har fallande nivåer mot havet i nordost, dit grundvattnet strömmar. Nivåerna i jordgrundvattnet är högst vid den f.d. kemptvätten, GV1 till GV5 medan grundvattennivåerna är betydligt lägre i GV6 till GV8. Det finns en bergtröskel vid järnvägen mellan GV1 och GV7 så att det inte är ett sammanhängande grundvattenmagasin i jord i den delen av området.

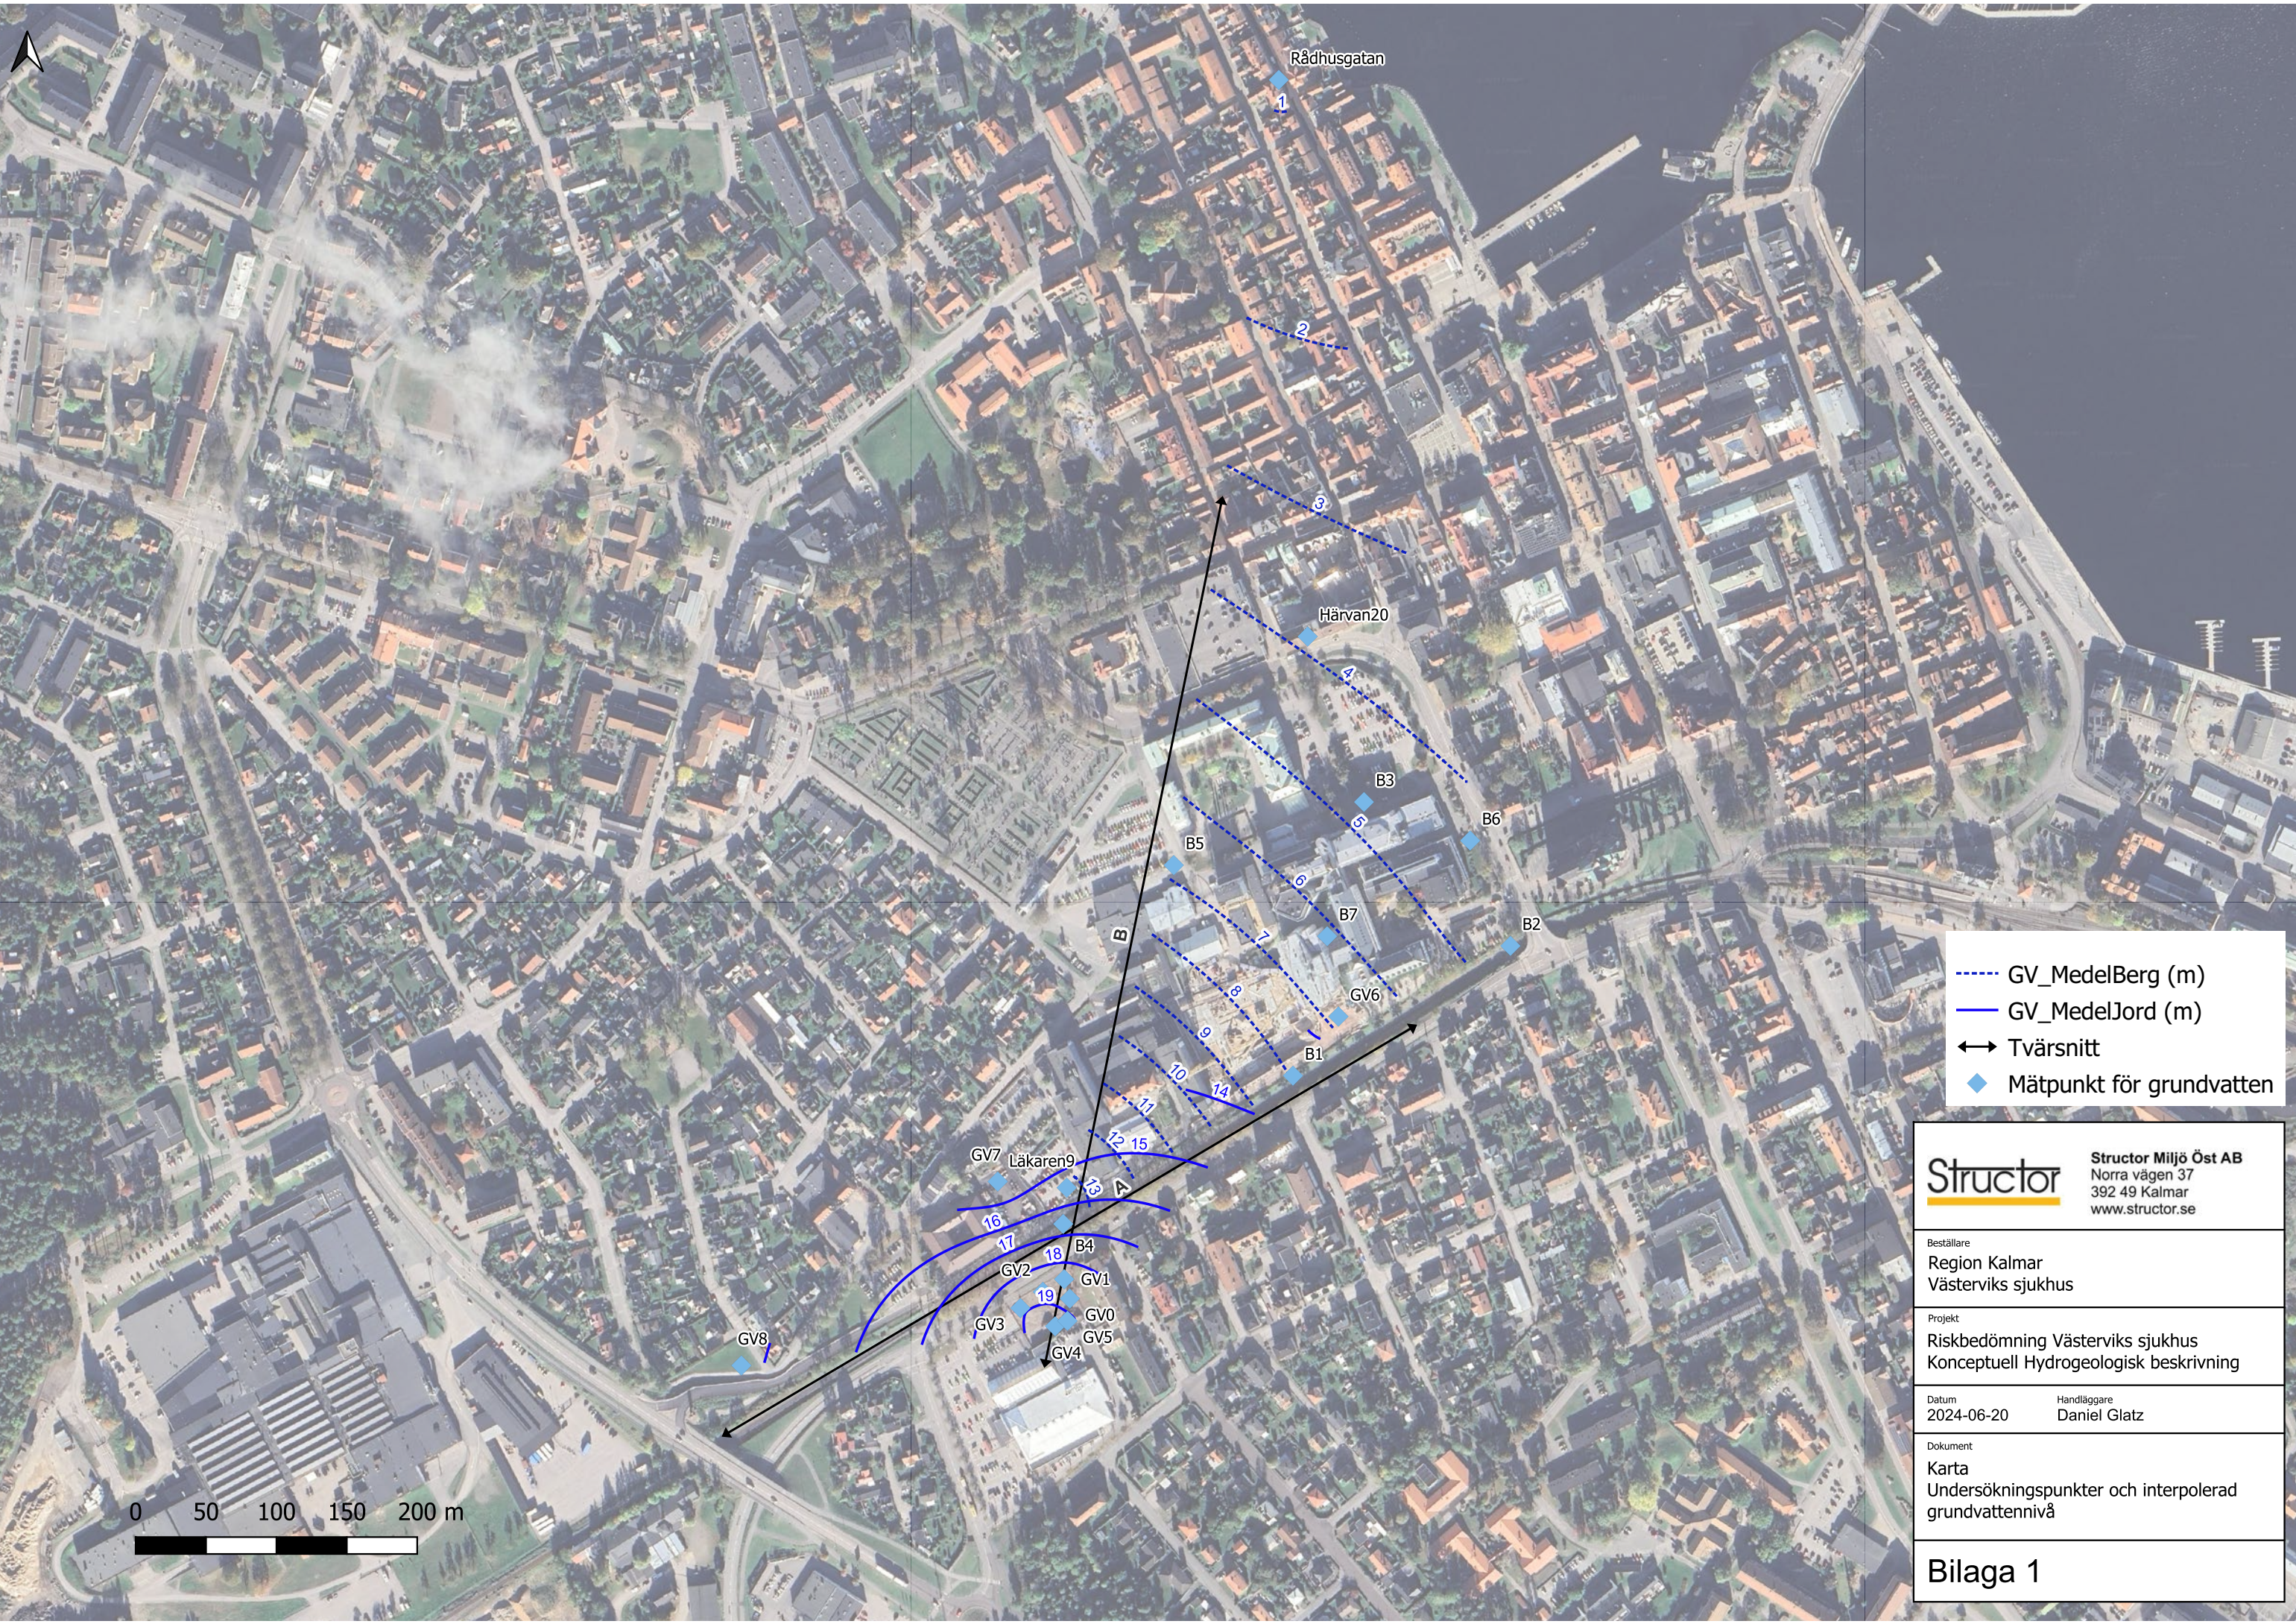
Bilaga 1

Karta undersökningspunkter och interpolerad grundvattennivå

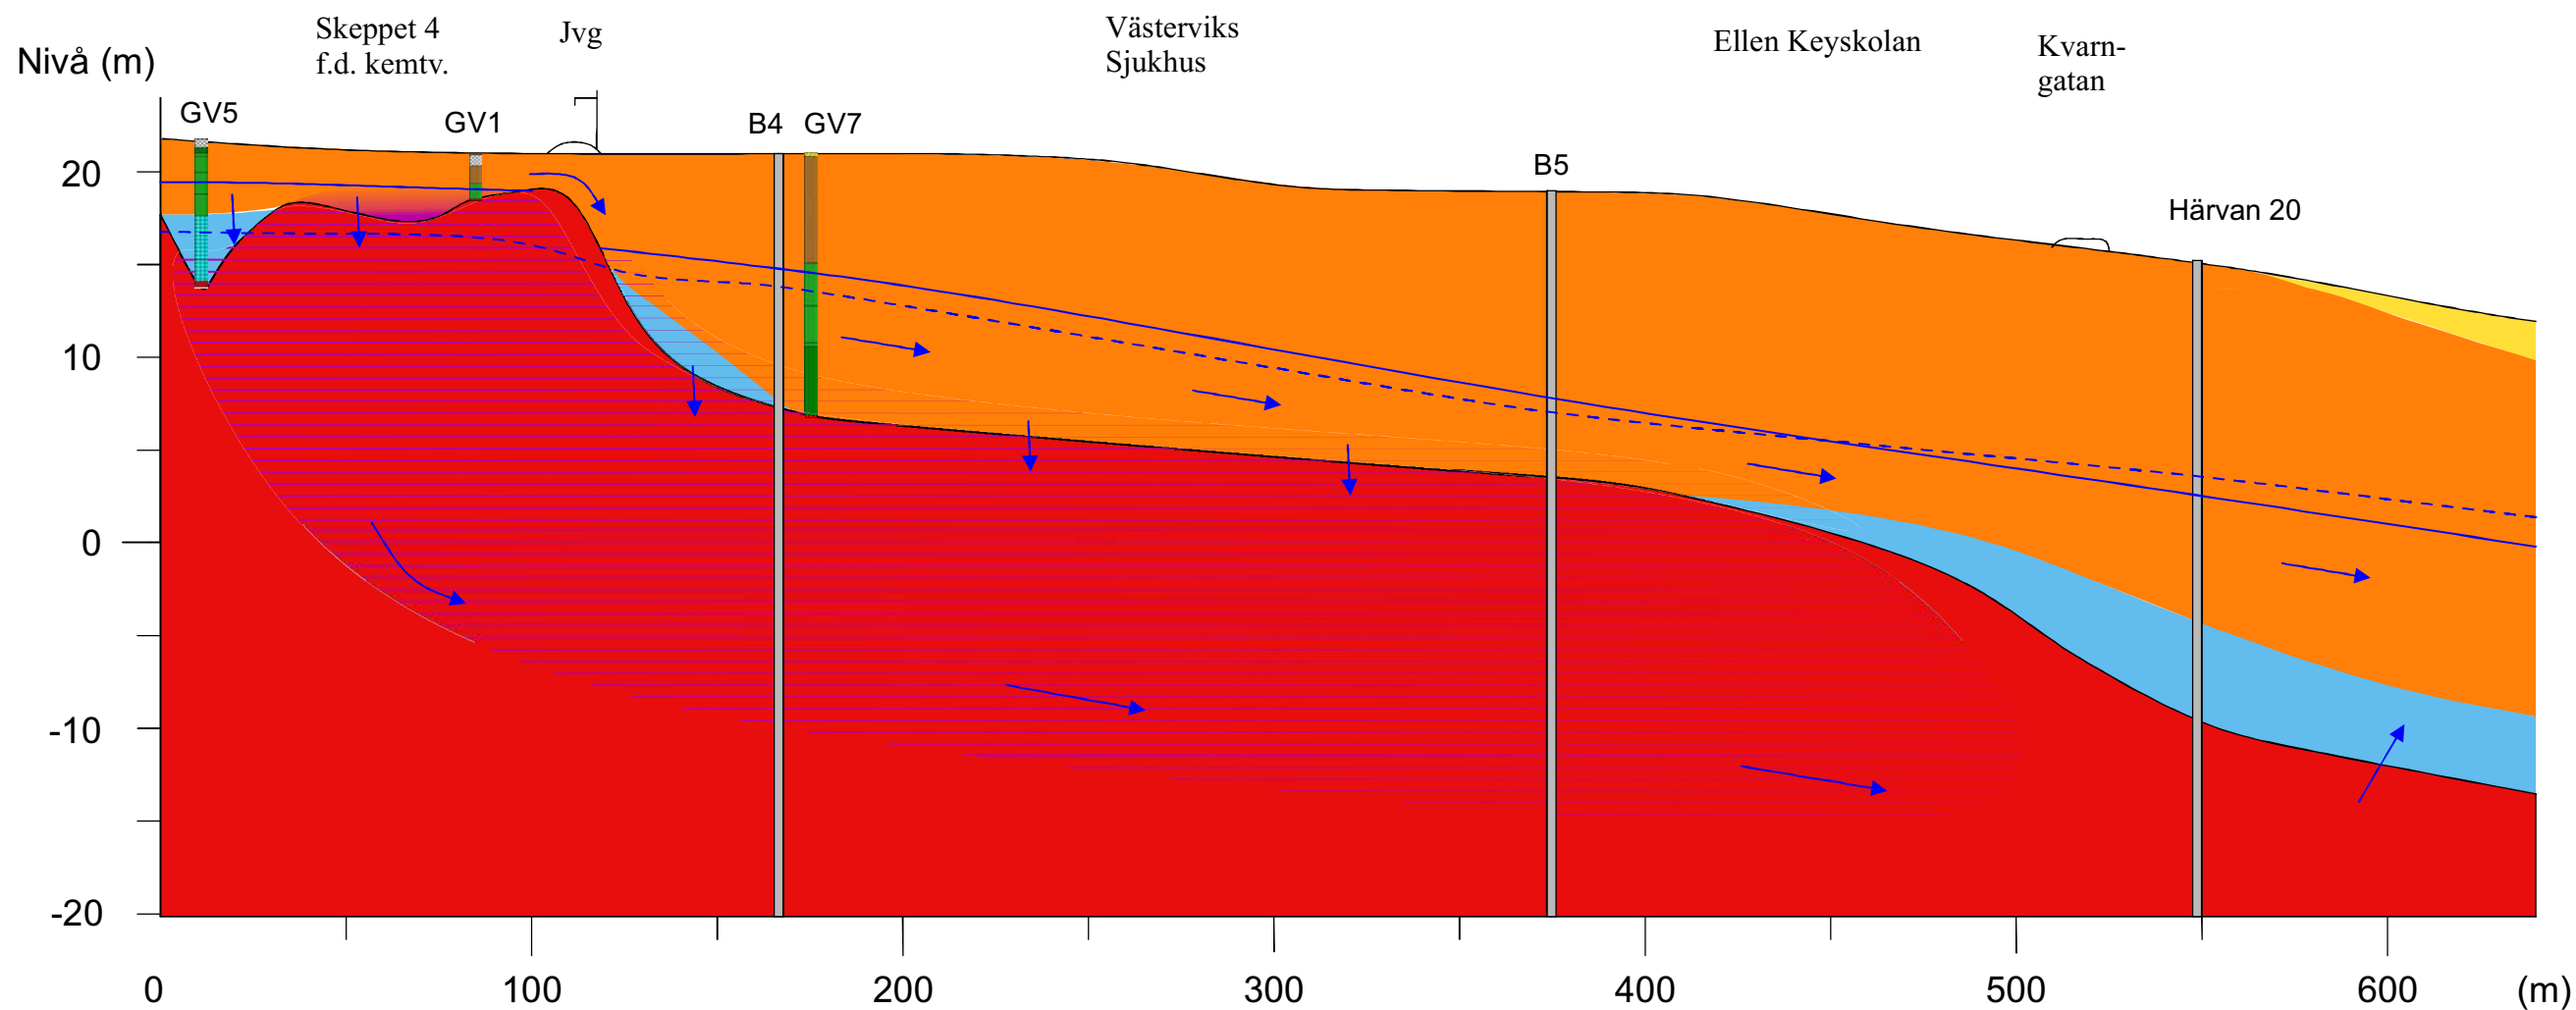
Tvärsnitt B

Konceptuell hydrogeologisk modell, med bedömda geologiska förhållanden, strömningsförhållanden för grundvatten och spridningsförhållanden för klorerade alifater från f.d.kemtvätt vid Skeppet 4.

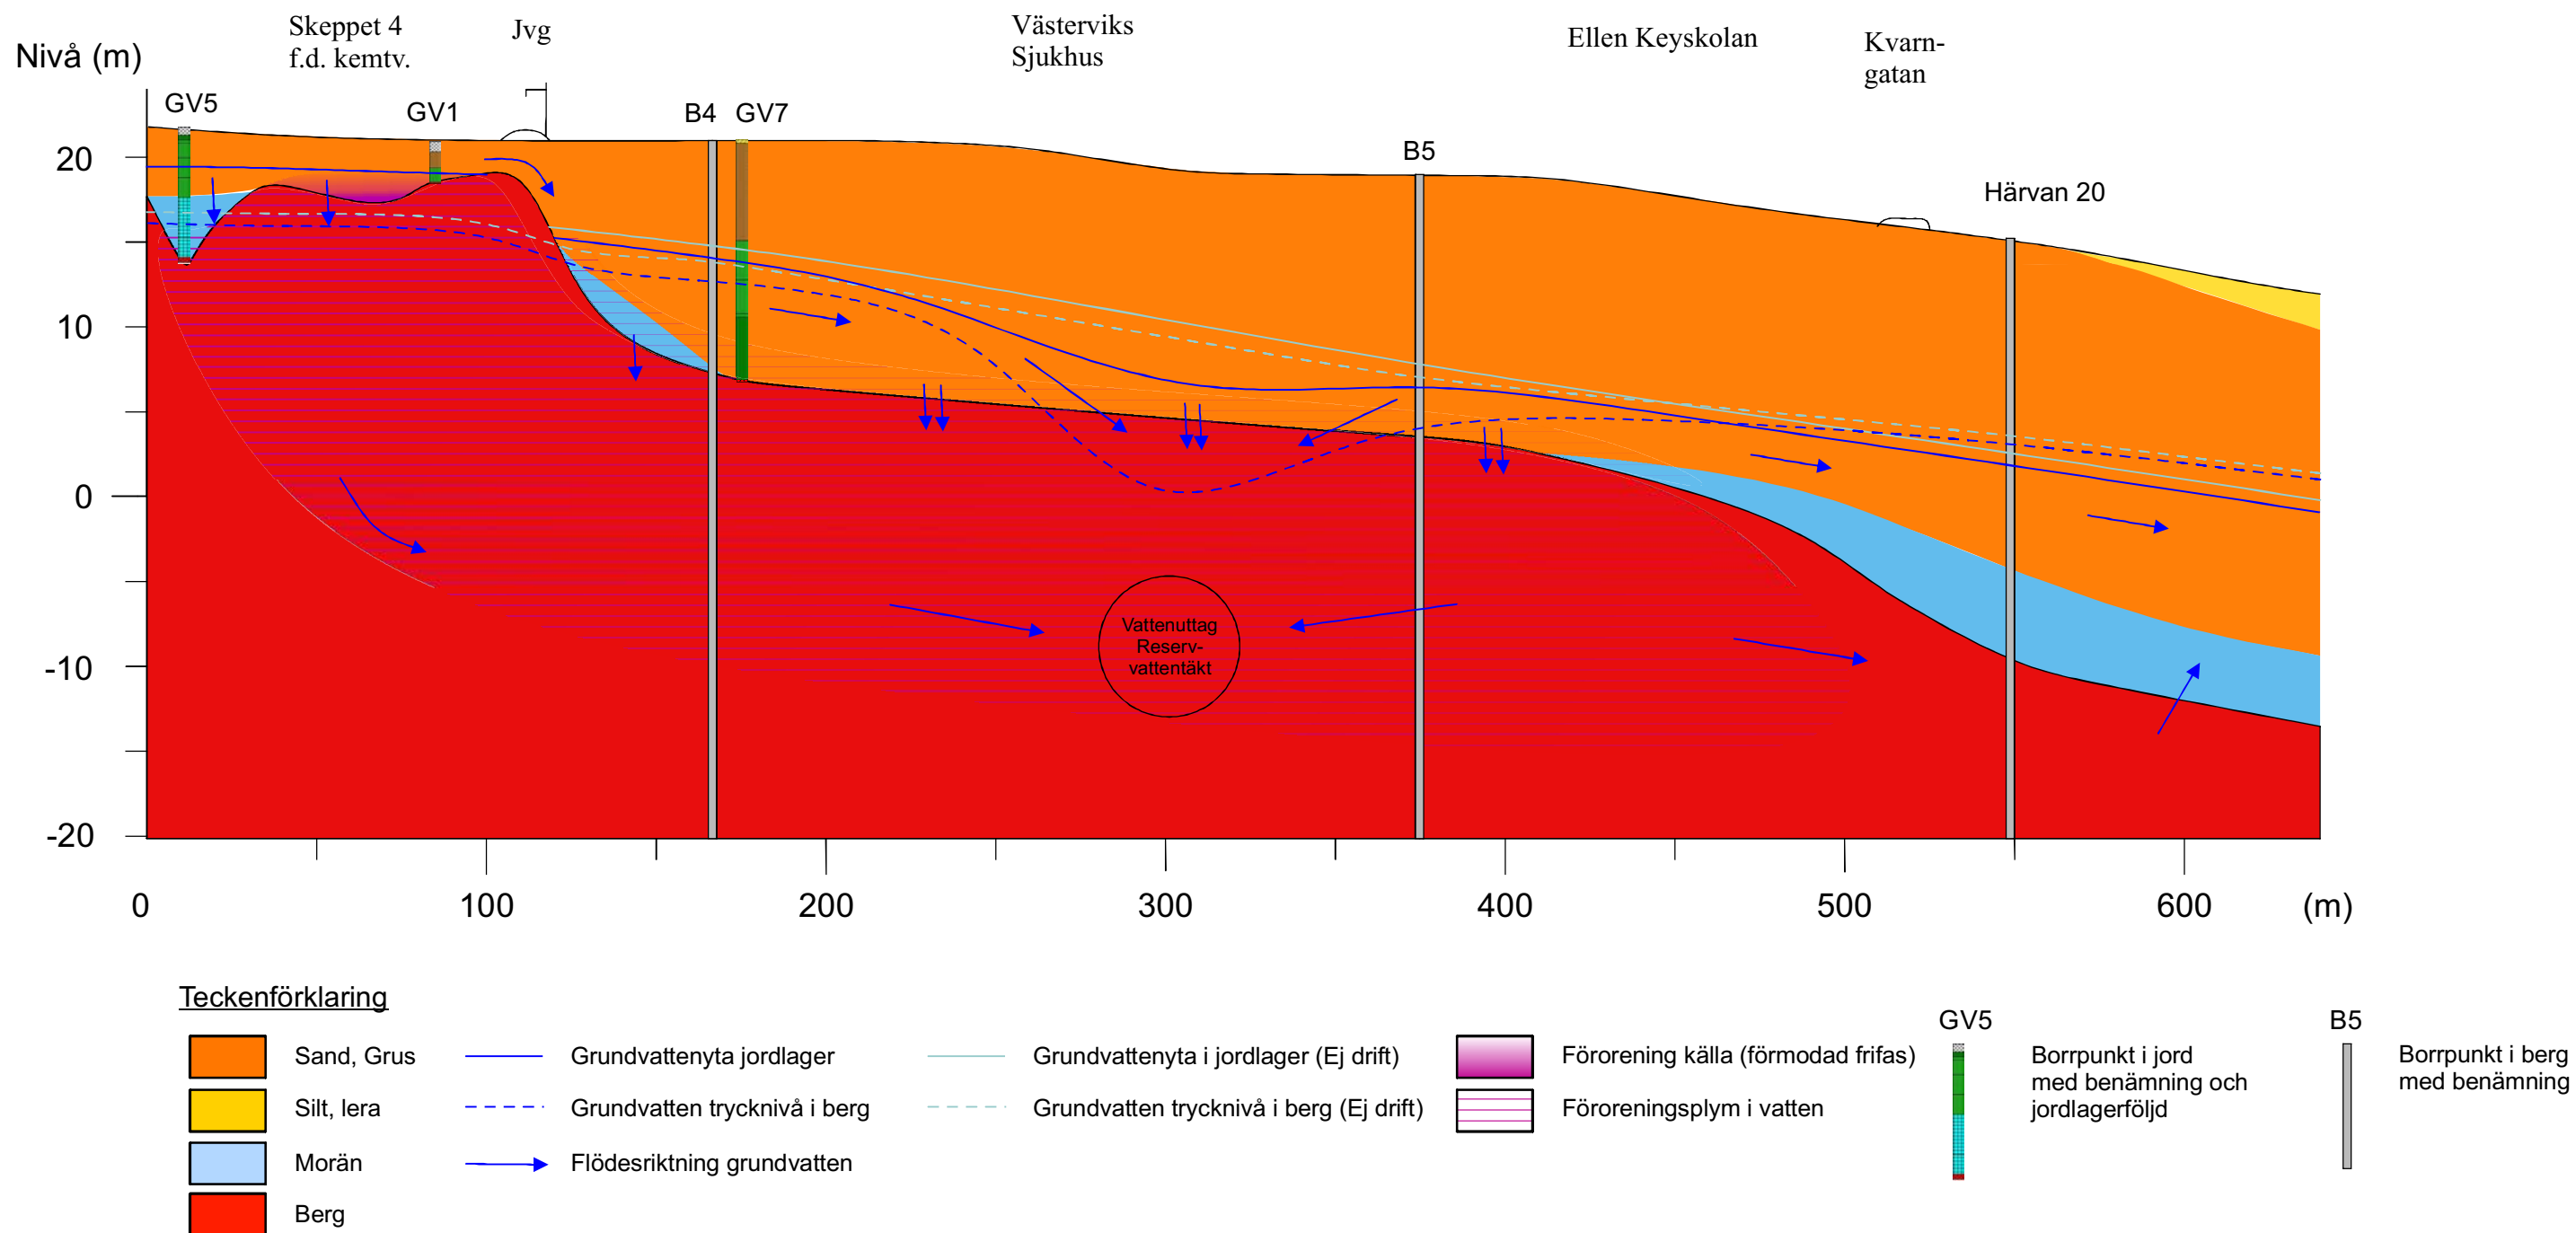
Vattentäkten i drift

Konceptuell hydrogeologisk modell, vid ändrade flödesförhållanden p.g.a. drift av reservvattentäkten
strömningsförhållanden för grundvatten och spridningsförhållanden för klorerade alifater från f.d.kemtvätt vid Skeppet 4.

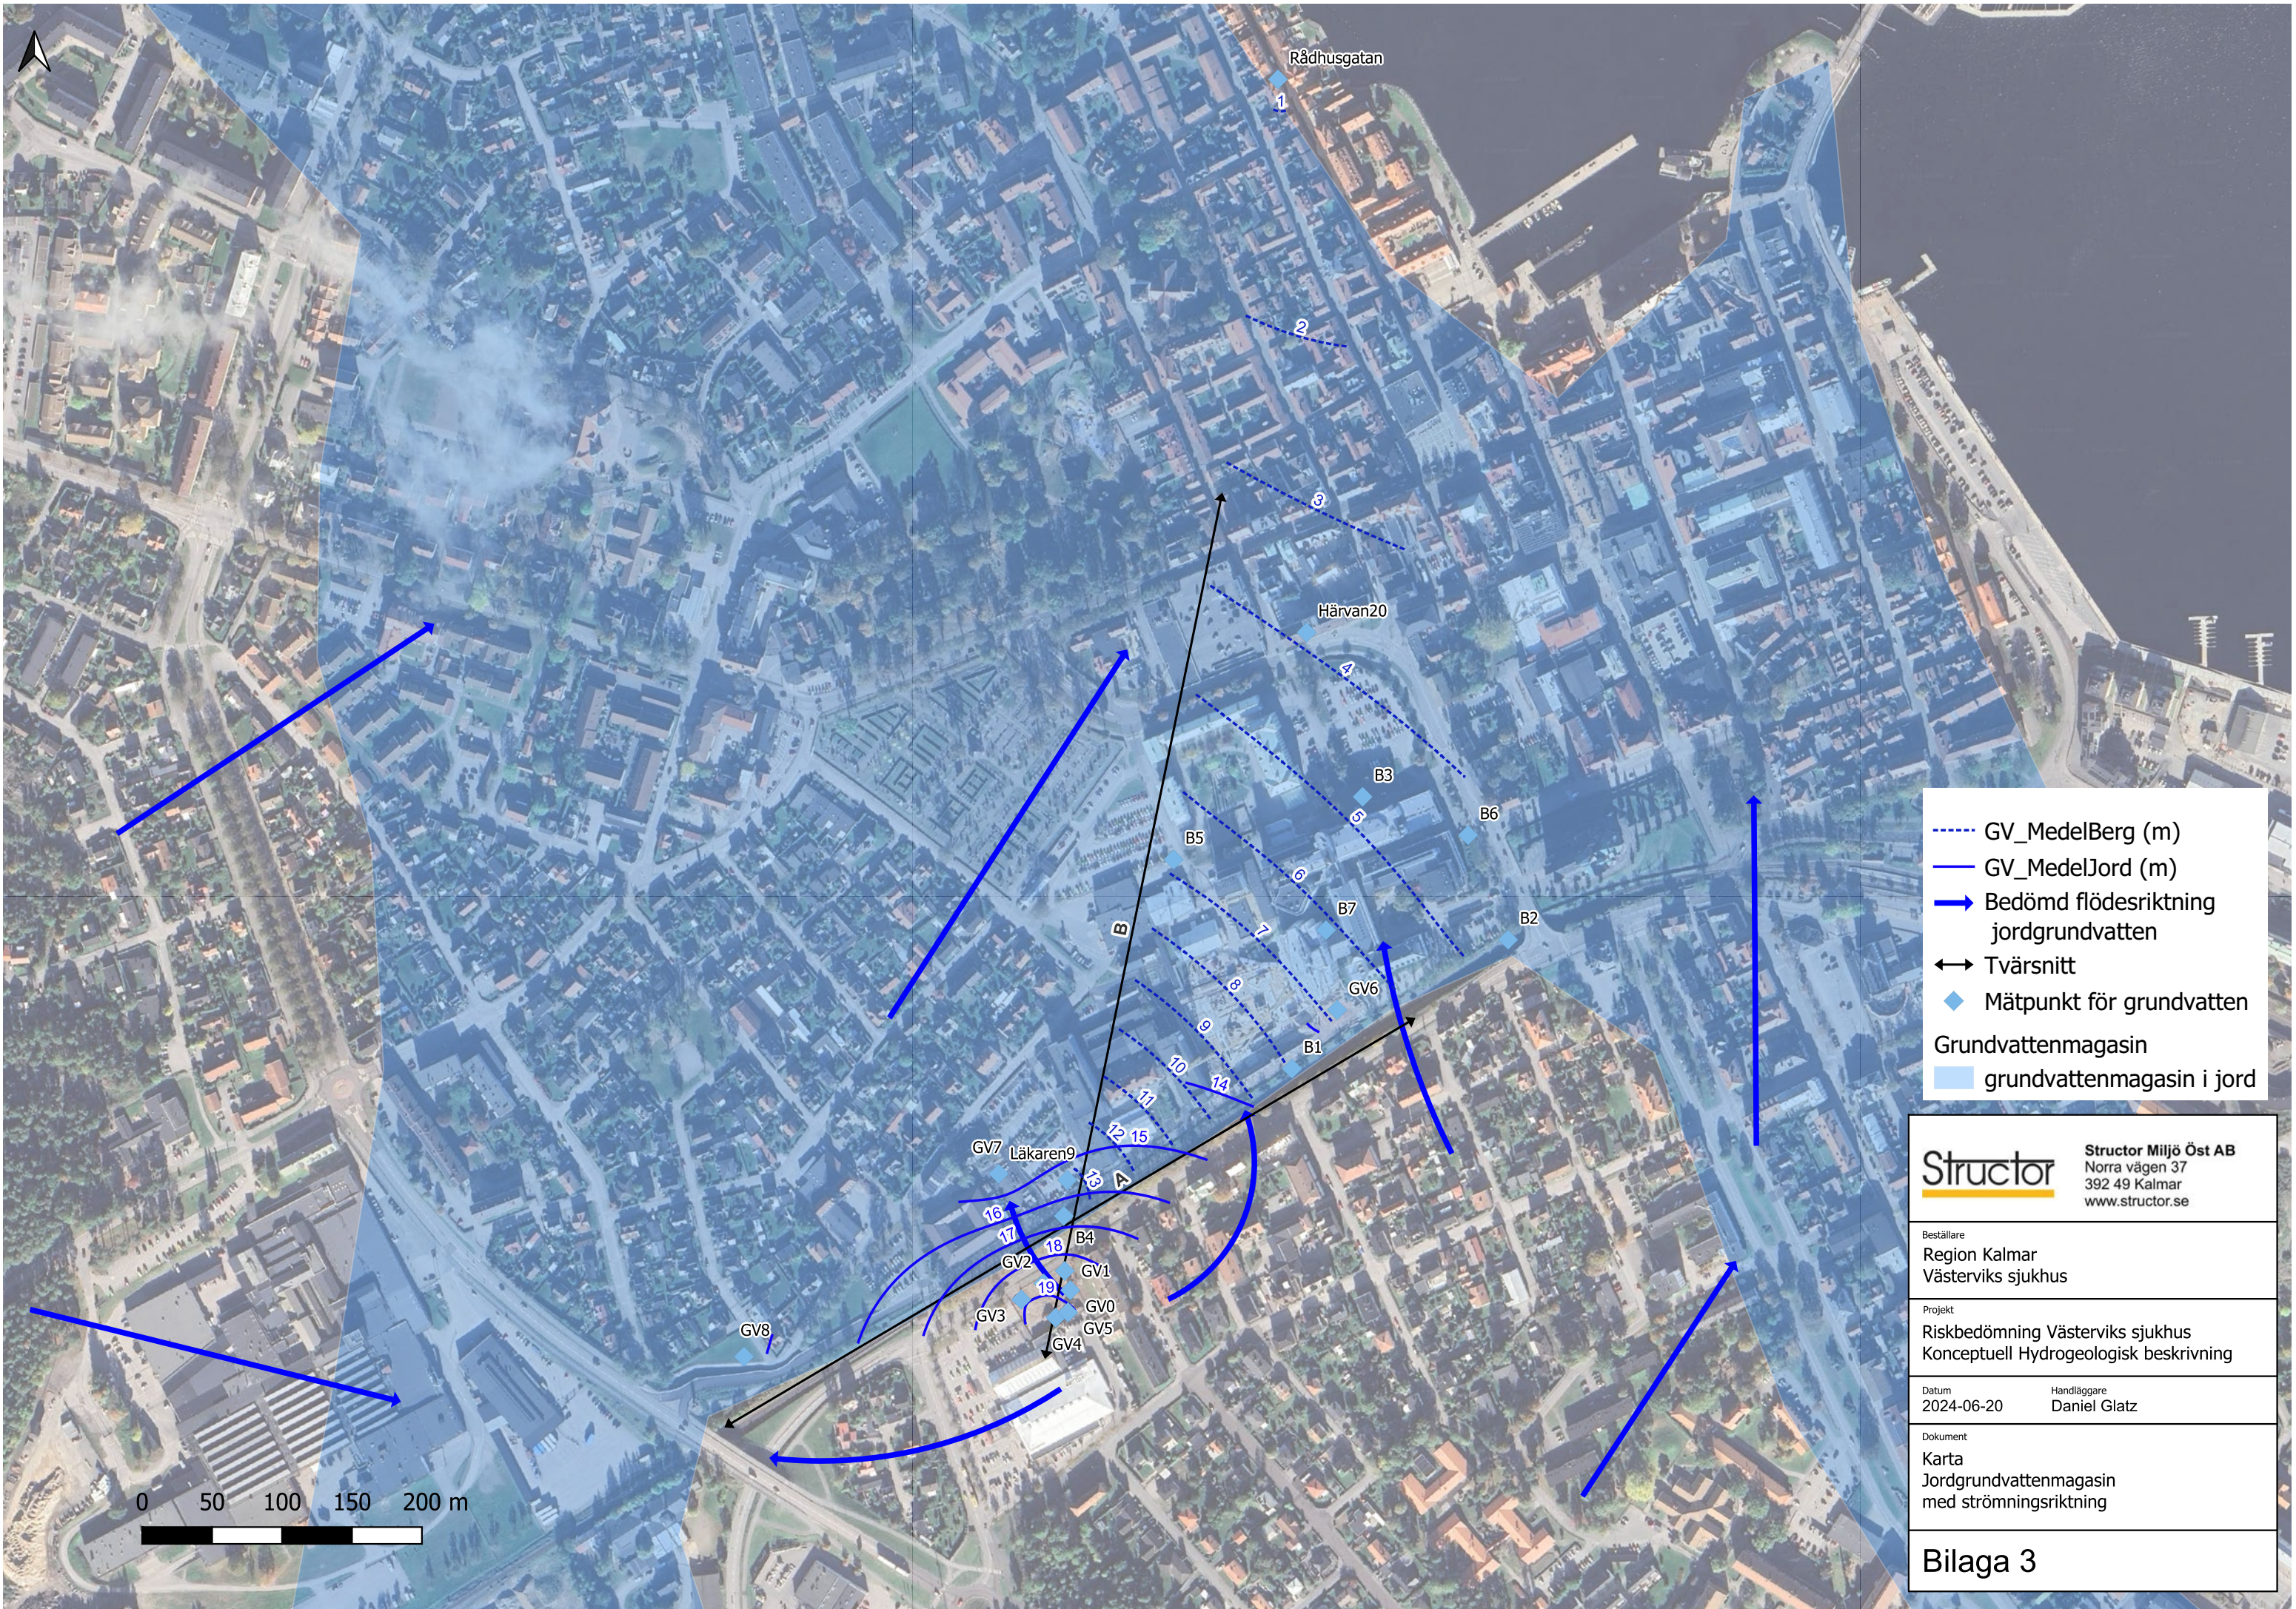
Bilaga 3

Karta. Jordgrundvattenmagasin med
strömningsriktning
