# RAPPORT

## Miljöteknisk undersökning

Kv. Läkaren 9, 11 m fl, Västerviks sjukhusområde

Kartläggning av föroreningar i markgas samt inomhusluft

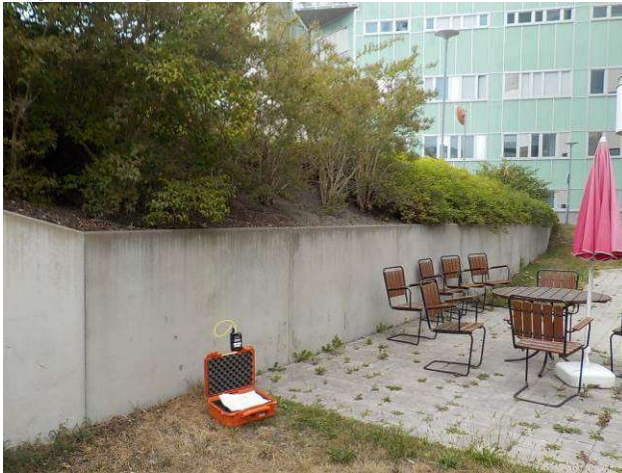
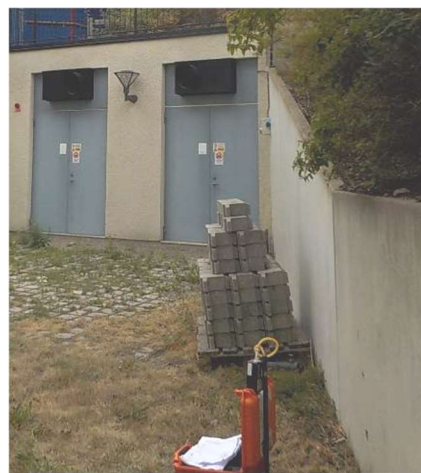
**Porgasmätning utomhus vid punkt S**

Porgasmätningar vid olika zoner av sjukhusområdet uppvisar i de flesta fall s.k. nollvärden för trikloreten; halter under den låga detektions-/ rapporteringsnivån för analysmetoden. Vid prov-/mät punkt L (med avvikande hög halt terakloreten) spåras även nedbrytningssubstansen trikloroeten, men i överraskande låg nivå. Vid prov-/mät punkt S, i riktning no om L, förekommer också spår av trikloreten.

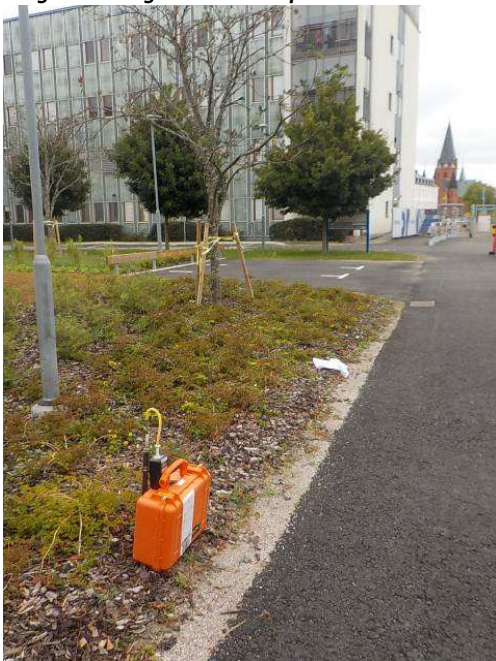
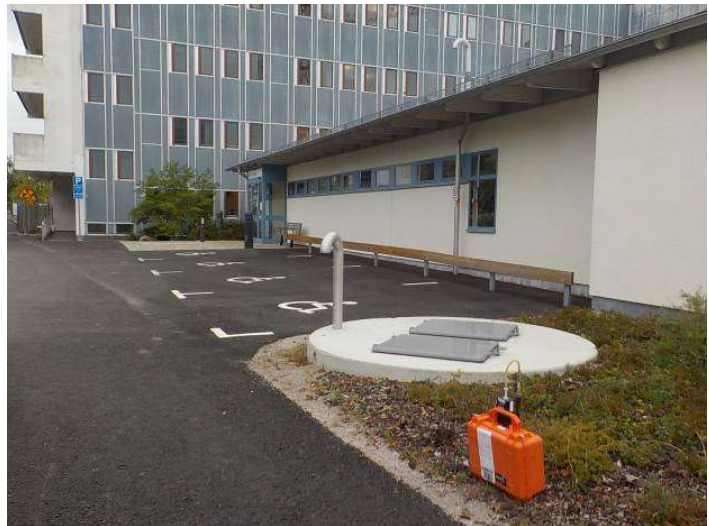
*Porgasmätning utomhus vid punkt V*

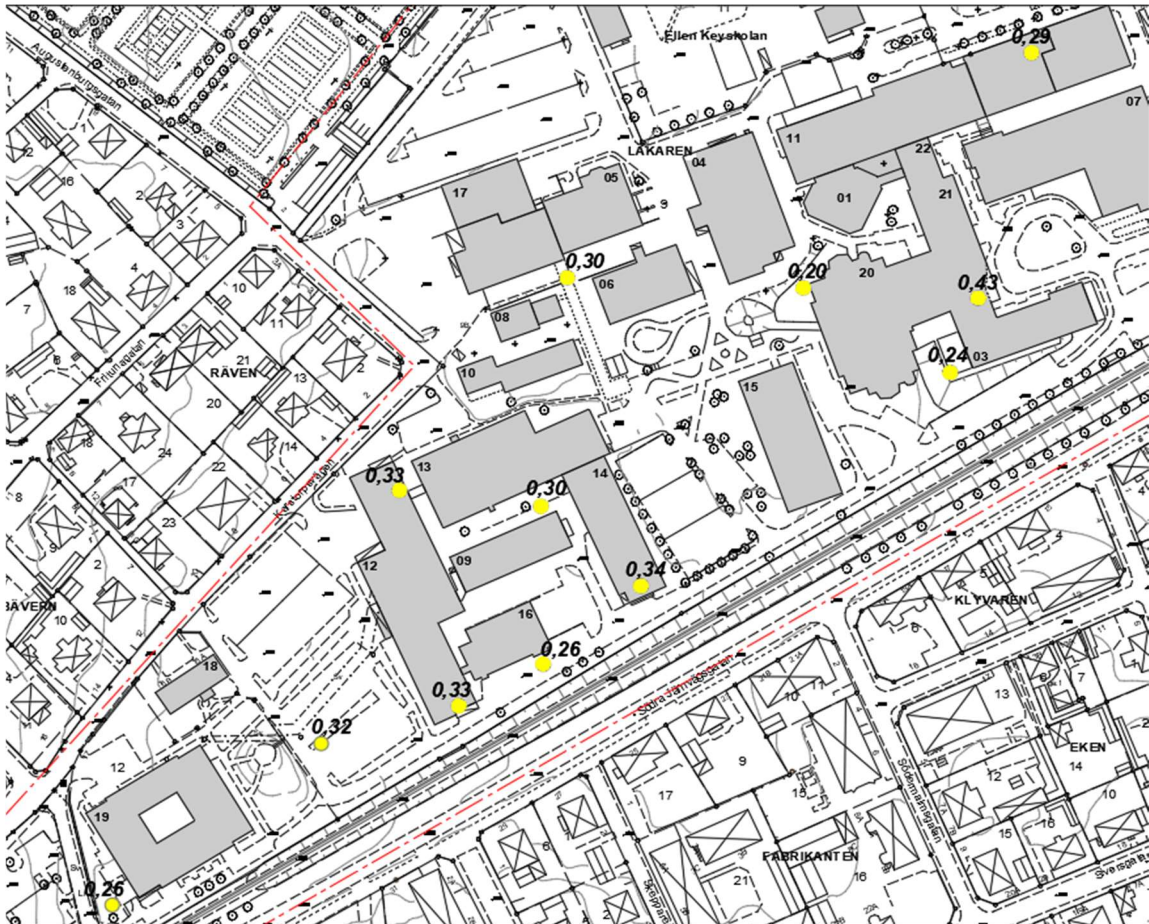
Figur 19: Tetraklormetan i markgas. Grön markering är värde under detektionsgränsen och gul markering är låga värden över detektionsgränsen.

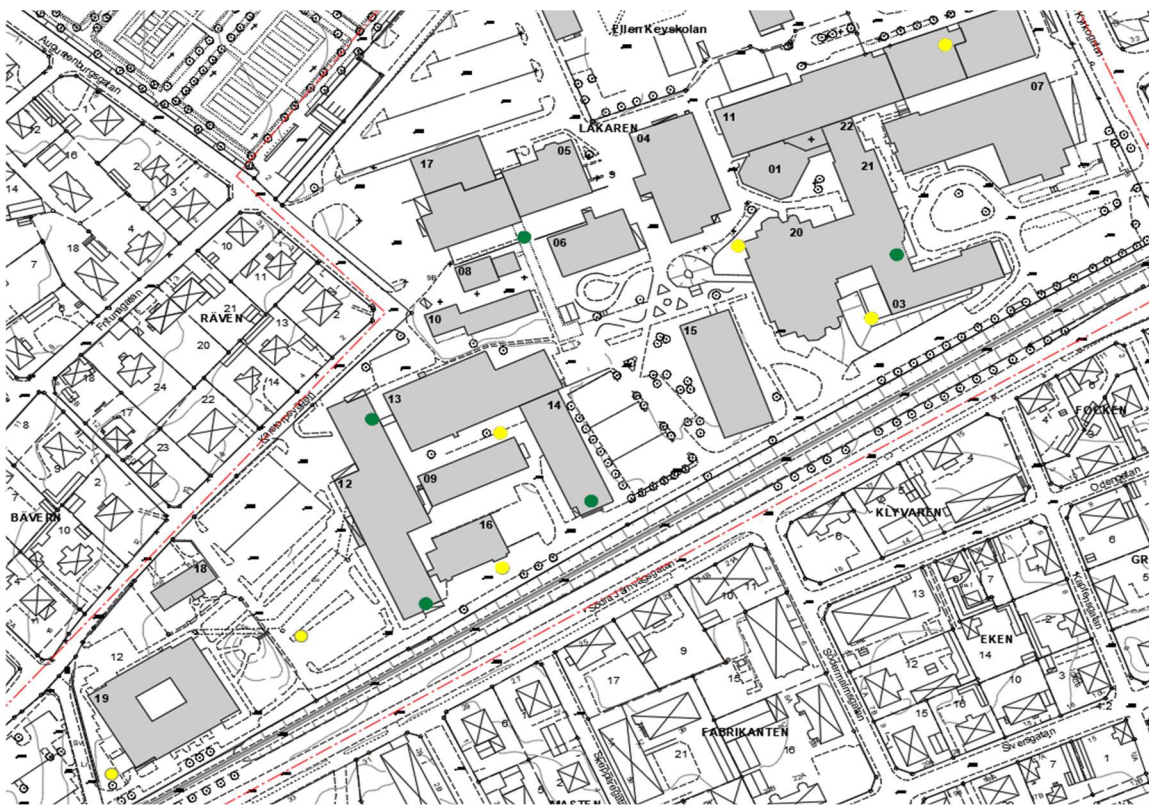
Figur 20: Kloroform i markgas. Grön markering är värde under detektionsgränsen och gul markering är låga värden över detektionsgränsen.
